橋 梁 定 期 点 檢 要 領

令和 6 年 7 月

国土交通省 道路局 国道・技術課

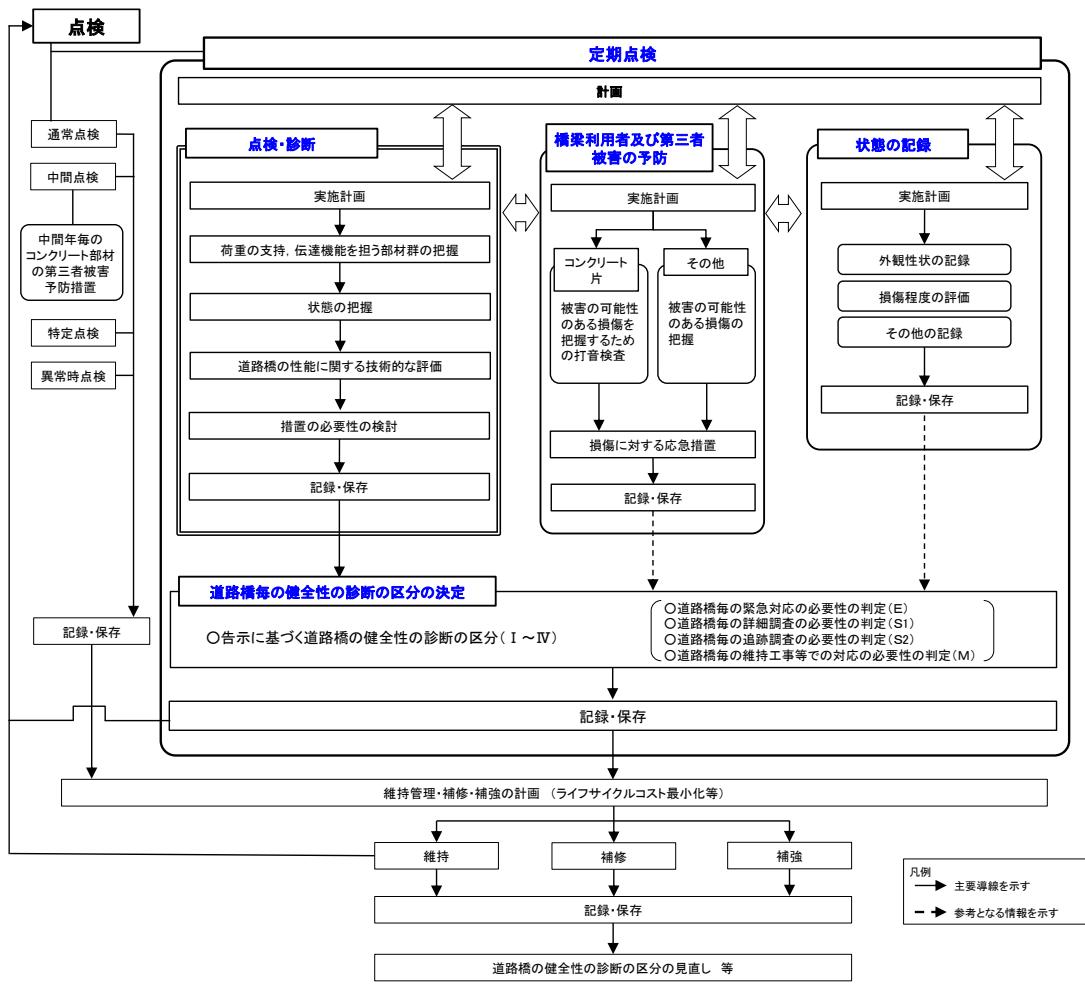
- (1) 定期点検は、橋梁利用者や第三者への被害の回避、落橋など長期にわたる機能不全の回避、長寿命化への時宜を得た対応などの橋梁に係る維持管理を適切に行うため、道路橋の最新の状態を把握するとともに、次回の定期点検までの措置の必要性の判断を行ううえで必要な情報を得ることを目的とする。
- (2) 定期点検に関する維持管理の標準的なフローは、図一2.1に示すとおりとする。

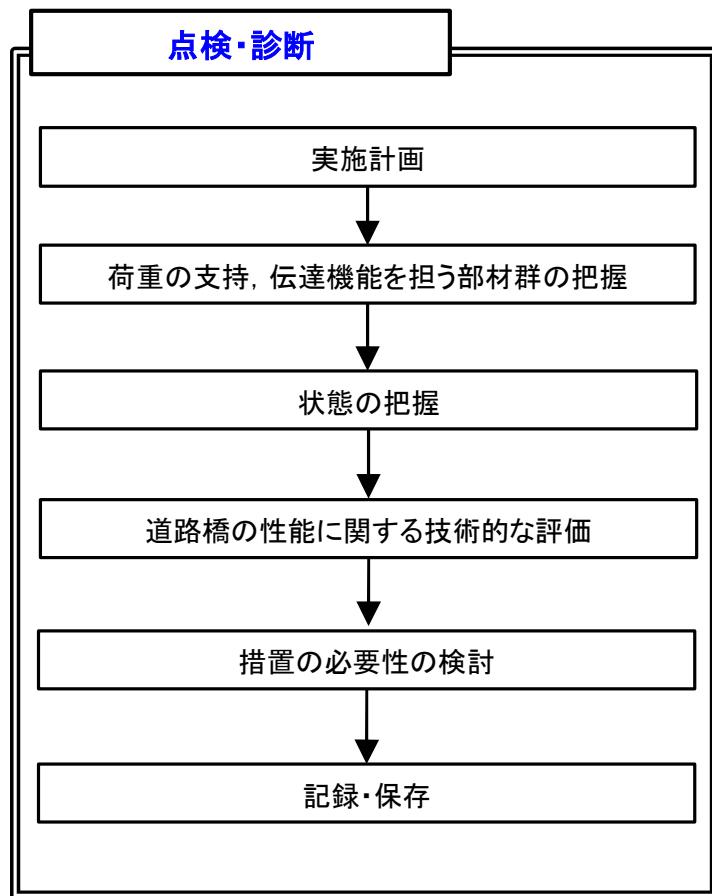
図-1.1 点検・診断に関連するフロー

本章は、道路橋の健全性の診断の区分の決定を行うにあたって必要となる技術的な所見のうち、主として、定期点検時点の道路橋の性能の推定、その場合に想定される次回定期点検までの道路機能への支障や第三者被害のおそれの評価及び長期的な観点での対策の必要性にかかる技術的な評価を行う。また、このために必要な橋の状態を把握する。

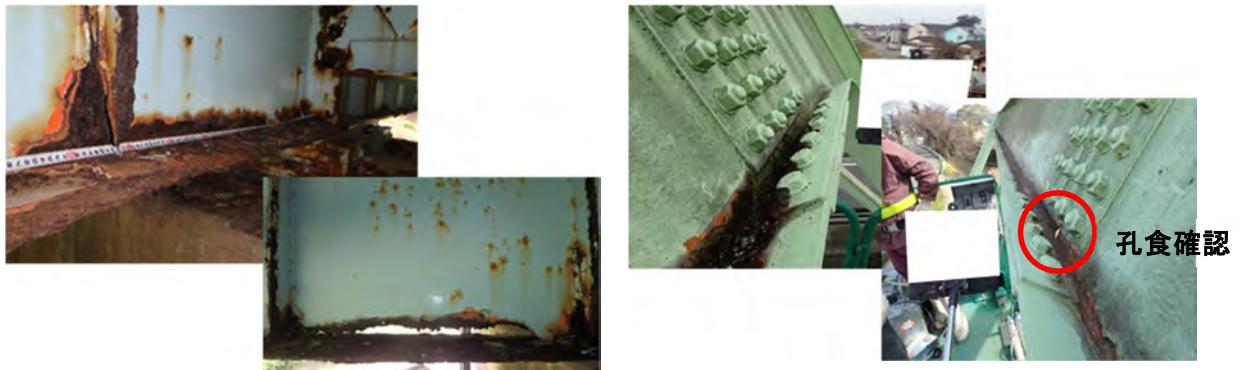
- 砂等の堆積や植生等がある場合は、取り除いてから状態の把握を行うのがよい。
- 腐食片、うき・剥離等がある場合は、取り除いてから状態の把握を行うのがよい。
- ローラー支承については、外観に問題がない場合でも、カバープレートを外して直接ローラーの状態を確認することで損傷が発見される場合もあるため、カバープレートを外して内部を目視するのがよい。
- ソールプレート前面の溶接部における変状について確実に写真を残す。ソールプレート前面の溶接部は、亀裂等が生じた場合には主桁が致命的な状態に進展することも懸念されることなどから、確実な状態の把握の観点からも、損傷がない場合も含めて溶接部の状態を記録するのがよい。
- 腐食片等が固着して腐食深さが把握できないことがあるので、かき落とすなどしてから状態の把握を行うのがよいときの例を示す。

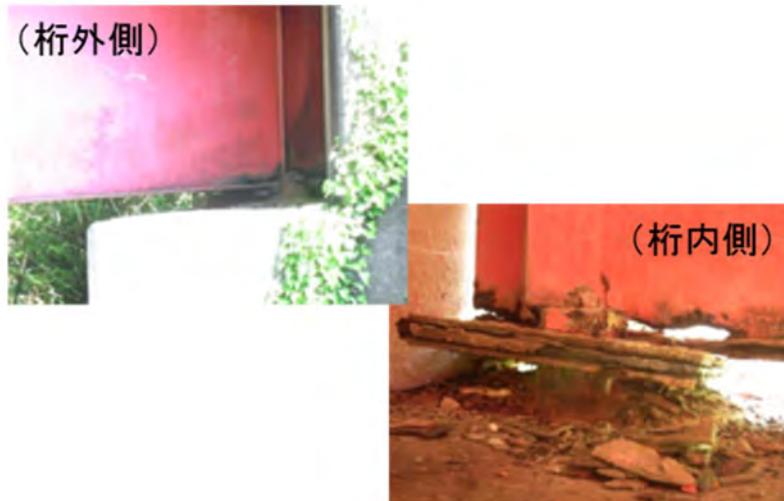
- 桁の外側と内側で損傷の見え方が違う場合があるときの例を示す。

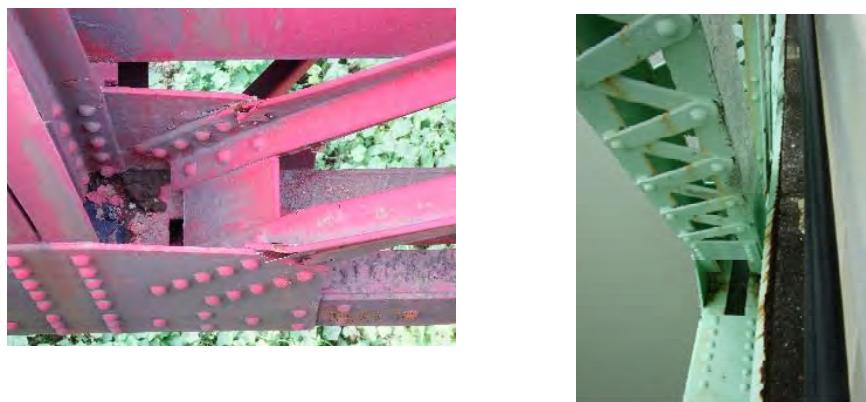
- 部材の交差部で、腐食程度が確認しにくい場合があるときの例を示す。

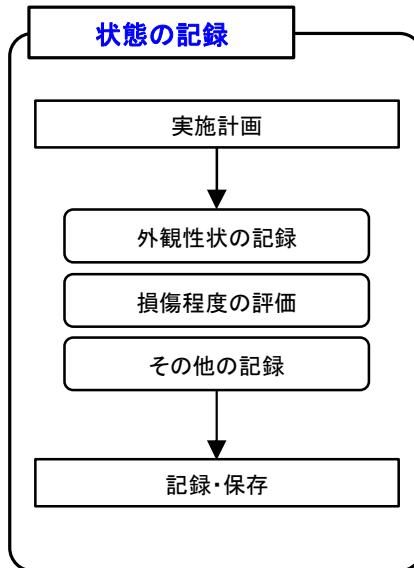
図－2. 1 データ収集に関するフロー

定期点検では当該道路橋の維持管理の基本的な情報として、並びに当該道路橋の維持管理や、将来に向けた維持管理計画の策定や見直しでの参考、及び我が国の道路橋の劣化特性の分析への活用を目的として、外観など客観的事実のデータを収集し、記録を行う。

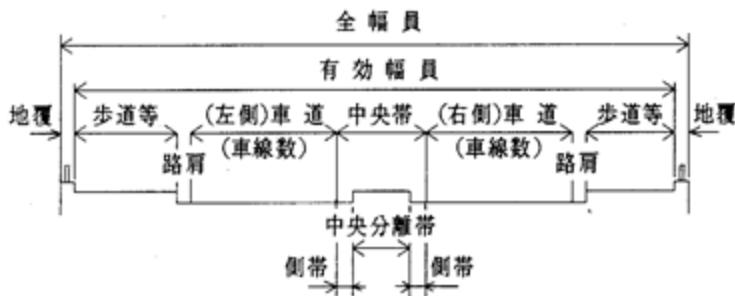
図 幅員

幅員に関する各寸法の定義は、下図による。

注：起点側から見る。

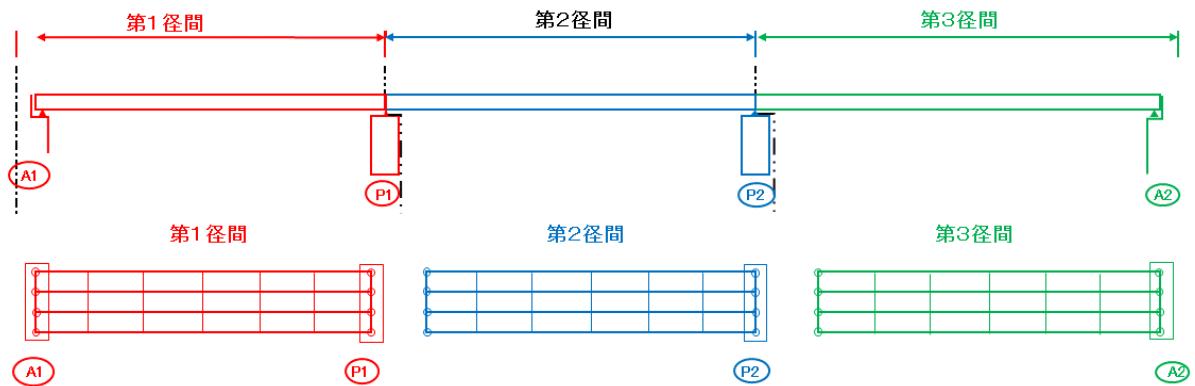
ア) 単純桁の例

多径間の橋梁において、橋脚、伸縮装置、連続桁中間支点の支承、支点上の対傾構・横桁、桁連結装置（落橋防止）等、前後の径間で共有する部材については、若番側の径間部材とする。

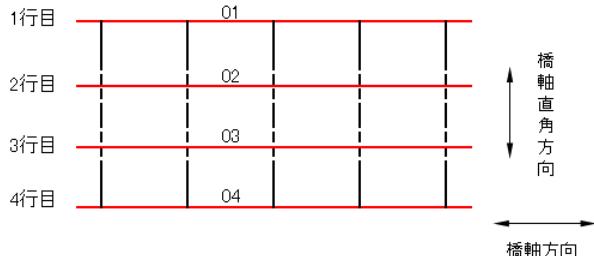
主桁 (Mg) の例

要素番号は、各部位・部材毎に4桁の番号をつけるものであり、付表-1. 2「各部材の名称と記号」に示す2文字の部材記号を組み合わせることで要素を特定することができる。

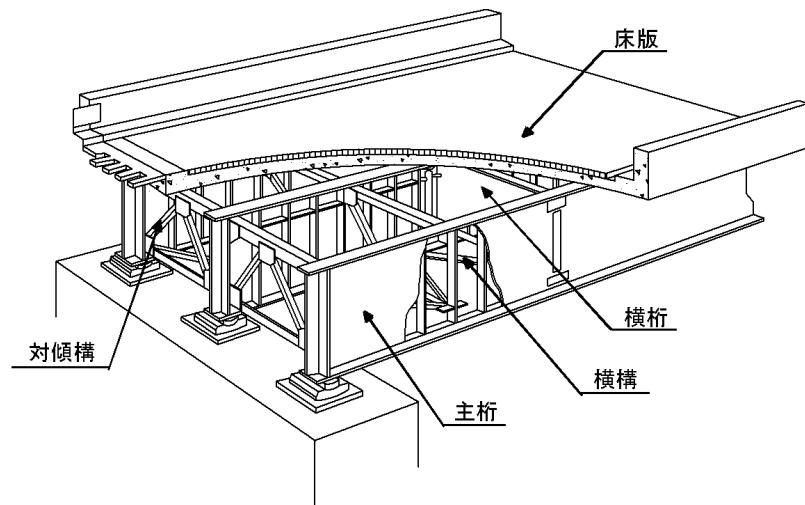
鋼鉄桁

付図－1. 1 部材の名称（その1）

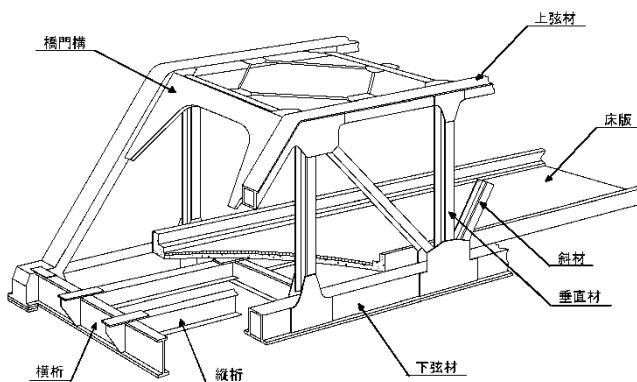
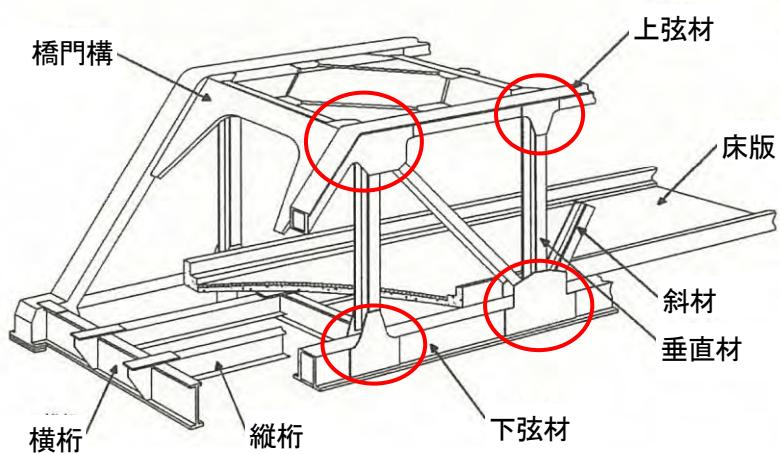
トラス

付図-1. 1 部材の名称 (その2)

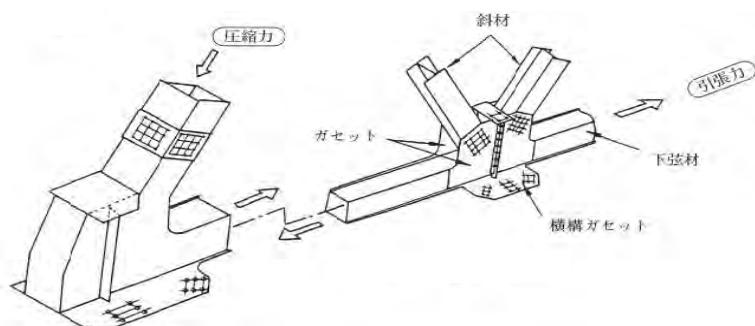
トラス橋の格点部

格点部の詳細

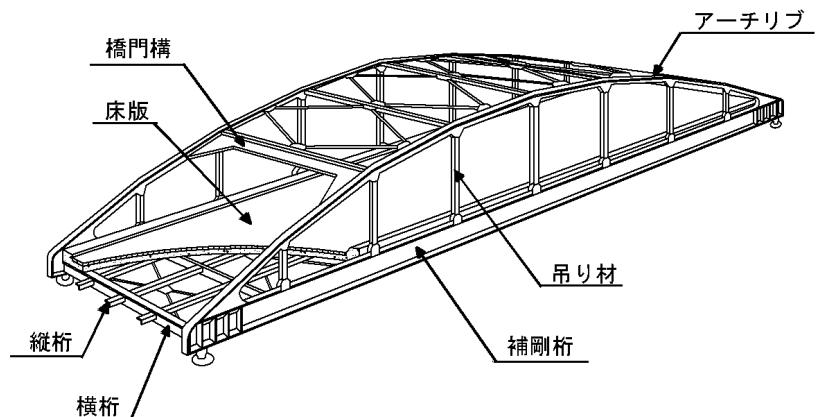
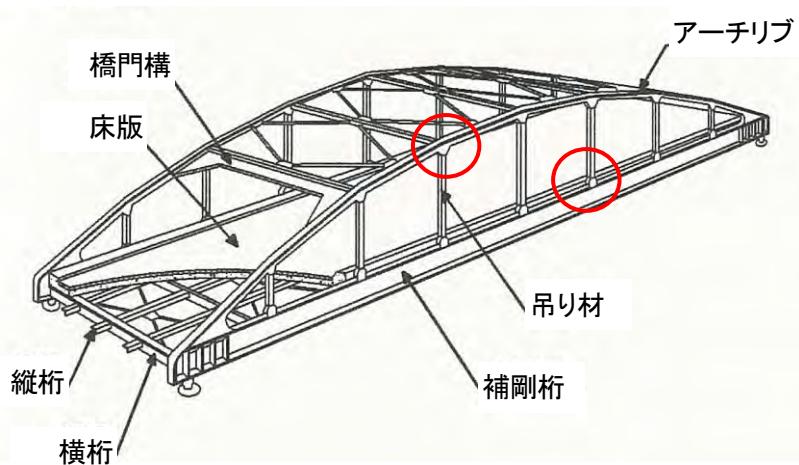
アーチ（下路式）

付図-1. 1 部材の名称（その3）

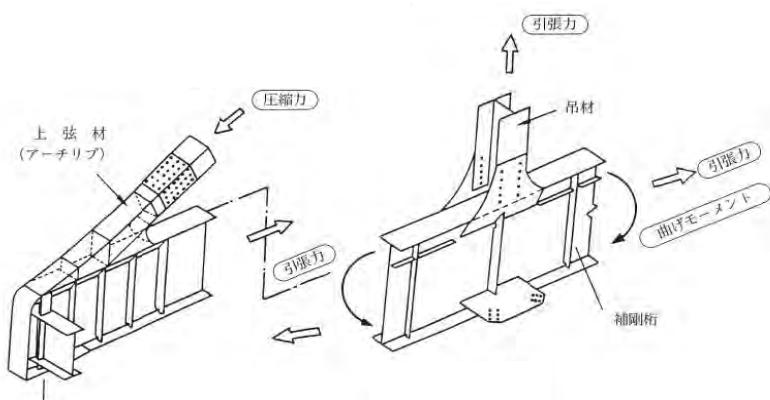
アーチ橋の格点部

格点部の詳細

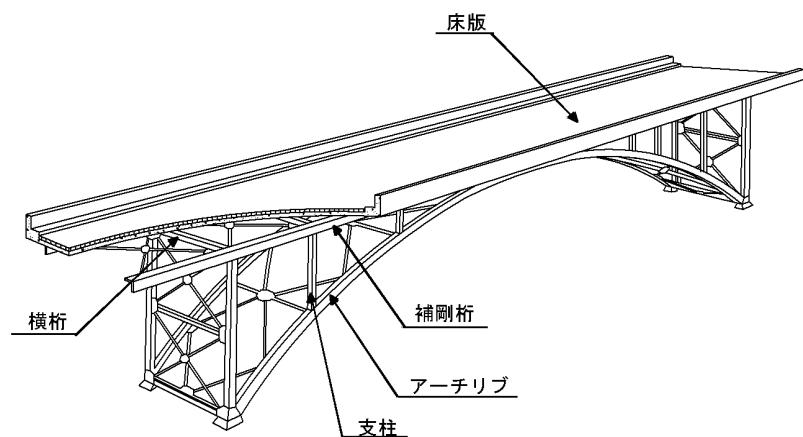
アーチ（上路式）

付図-1. 1 部材の名称（その4）

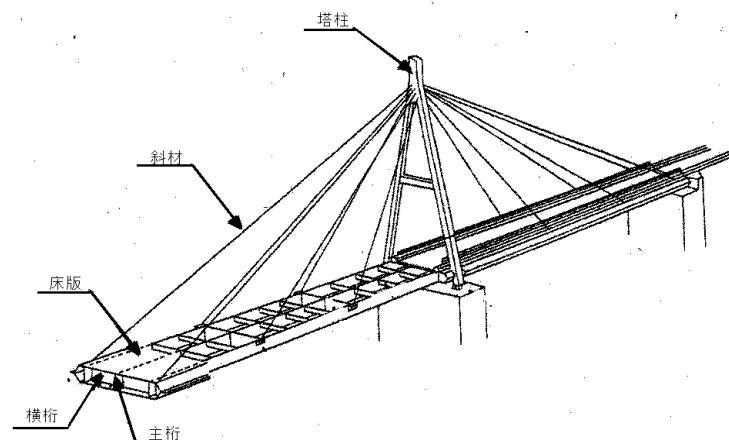
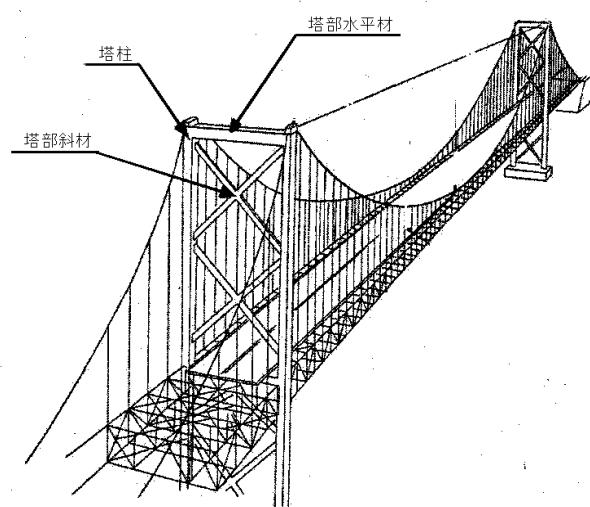
斜張橋・吊り橋

付図-1. 1 部材の名称 (その5)

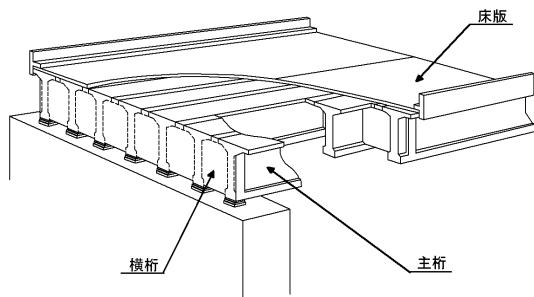
P C T 枠, R C T 枠

付図-1. 1 部材の名称 (その 6)

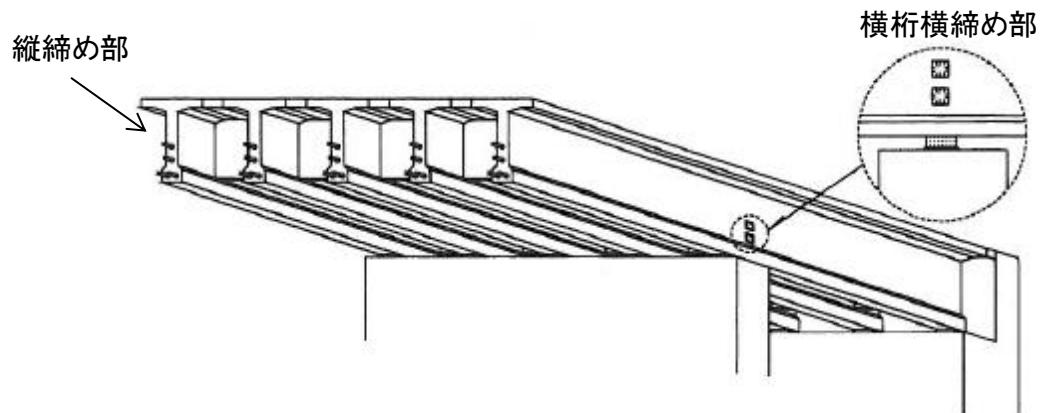
PC定着部

注：縦縫め部は、完成後は目視不可能な場合がほとんどである。

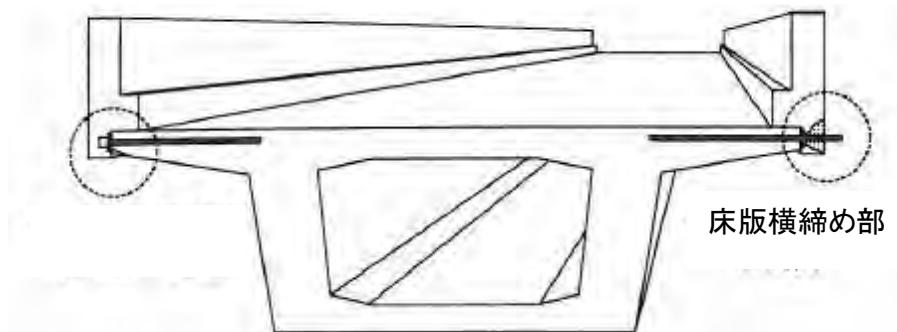
注：床版横縫め部は、完成後は目視不可能な場合がほとんどである。

付図-1. 1 部材の名称（その7）

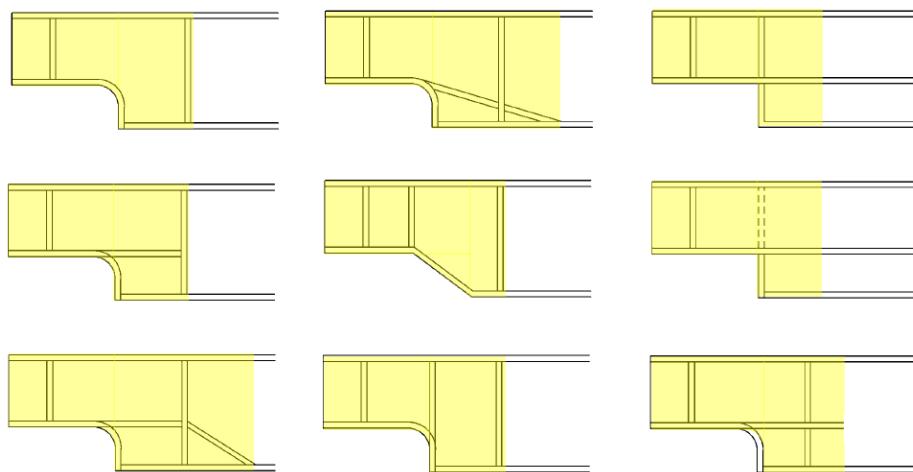
a) 標準例

- ・鋼主桁のゲルバー部の範囲は、次図の着色範囲を標準とする。

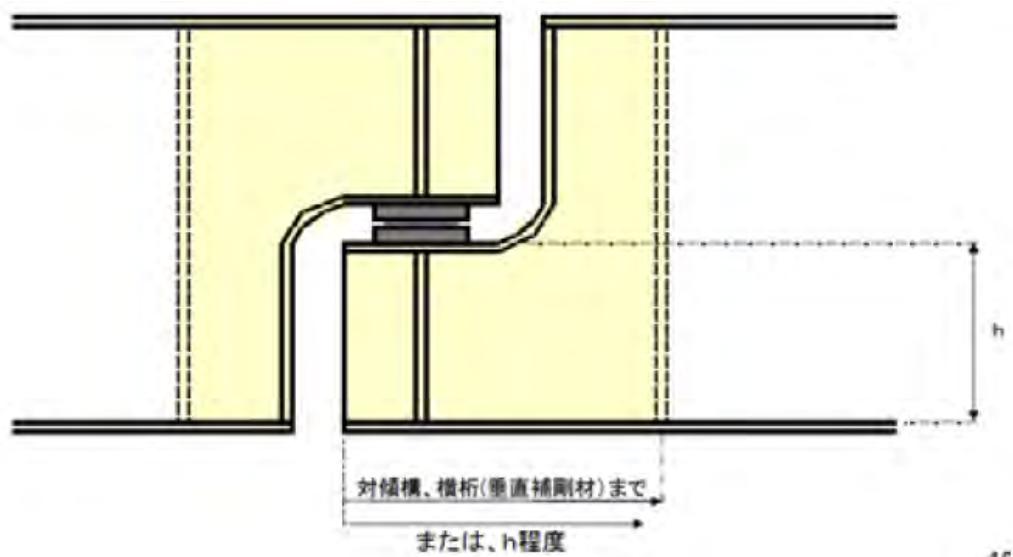
b) 未補強の例

- ・ゲルバー部近傍の対傾構または横桁まで（それらと取り合っている垂直補剛材まで）とする。
- ・外桁外面など、垂直補剛材が無い場合は、下図の「 h 」の範囲とする。

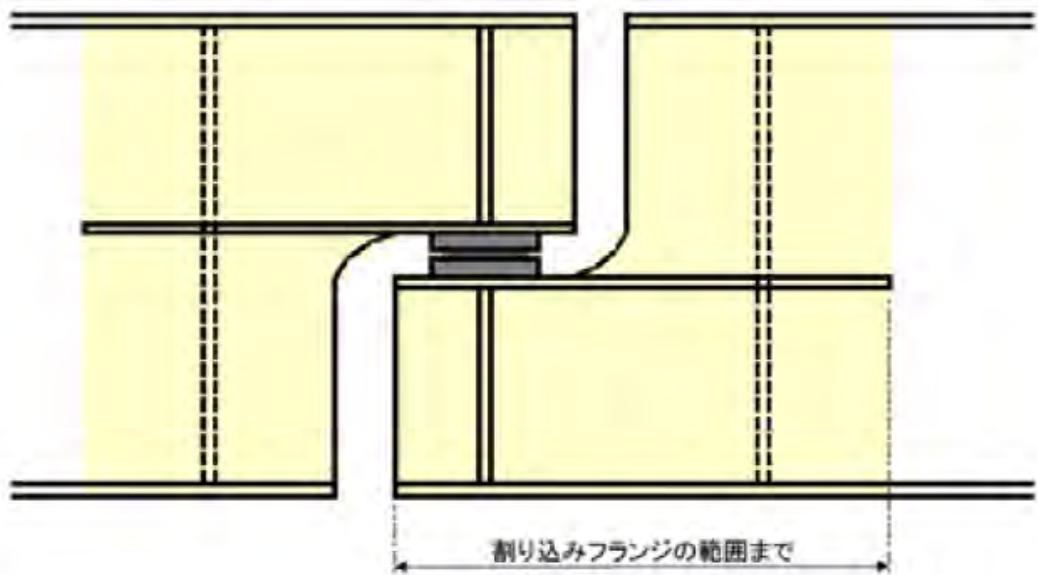
c) 割り込みフランジがある例

- ・割り込みフランジのある範囲とする。

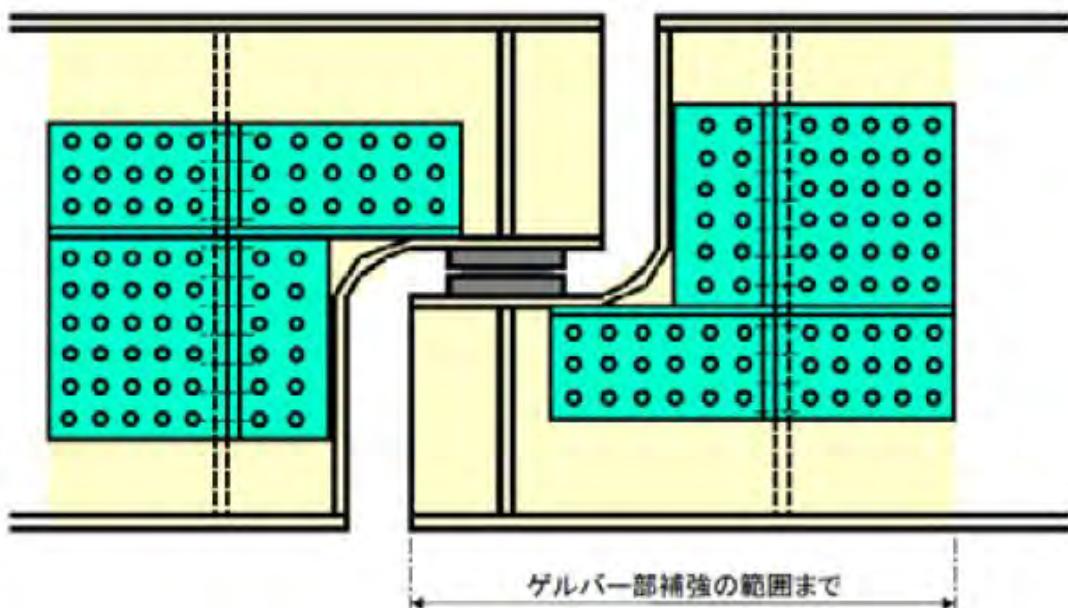
d) 補強済みの例

- ・ゲルバー補強の範囲までとする。
- ・なお、後から補強された「ゲルバー補強材」に損傷が認められた場合は、付録－3 「⑩ 補修・補強材の損傷（分類5：鋼鉢（あて板等））」として扱う。

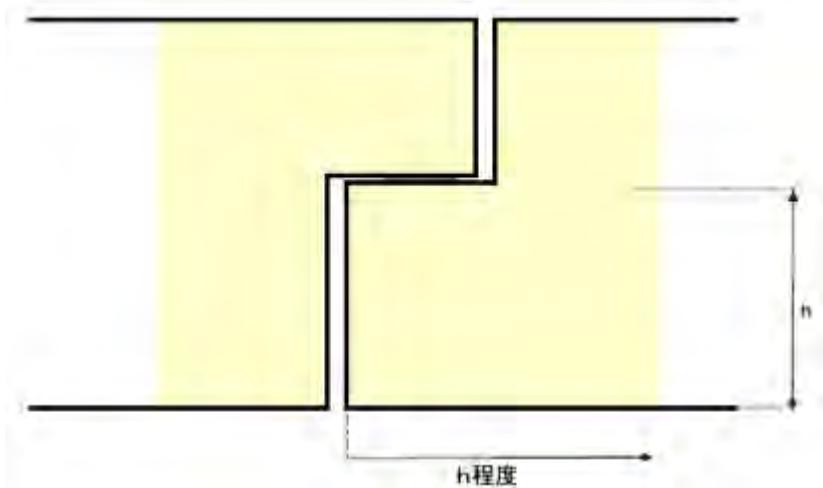
4) コンクリート主桁のゲルバー部

- ・下図の「 h 」の範囲とする。

付図-1. 1 部材の名称 (その8)

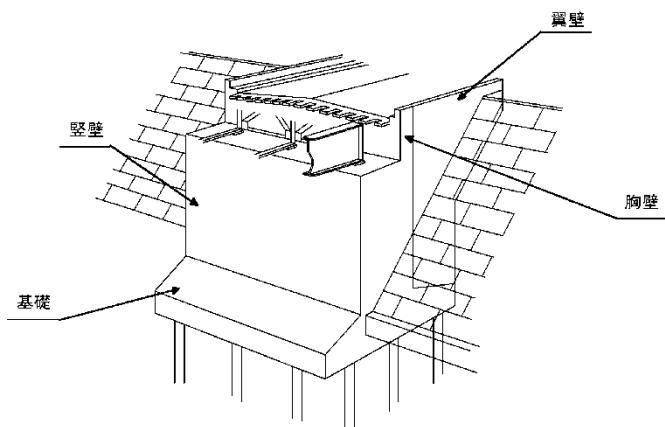
橋台

付図-1. 1 部材の名称 (その9)

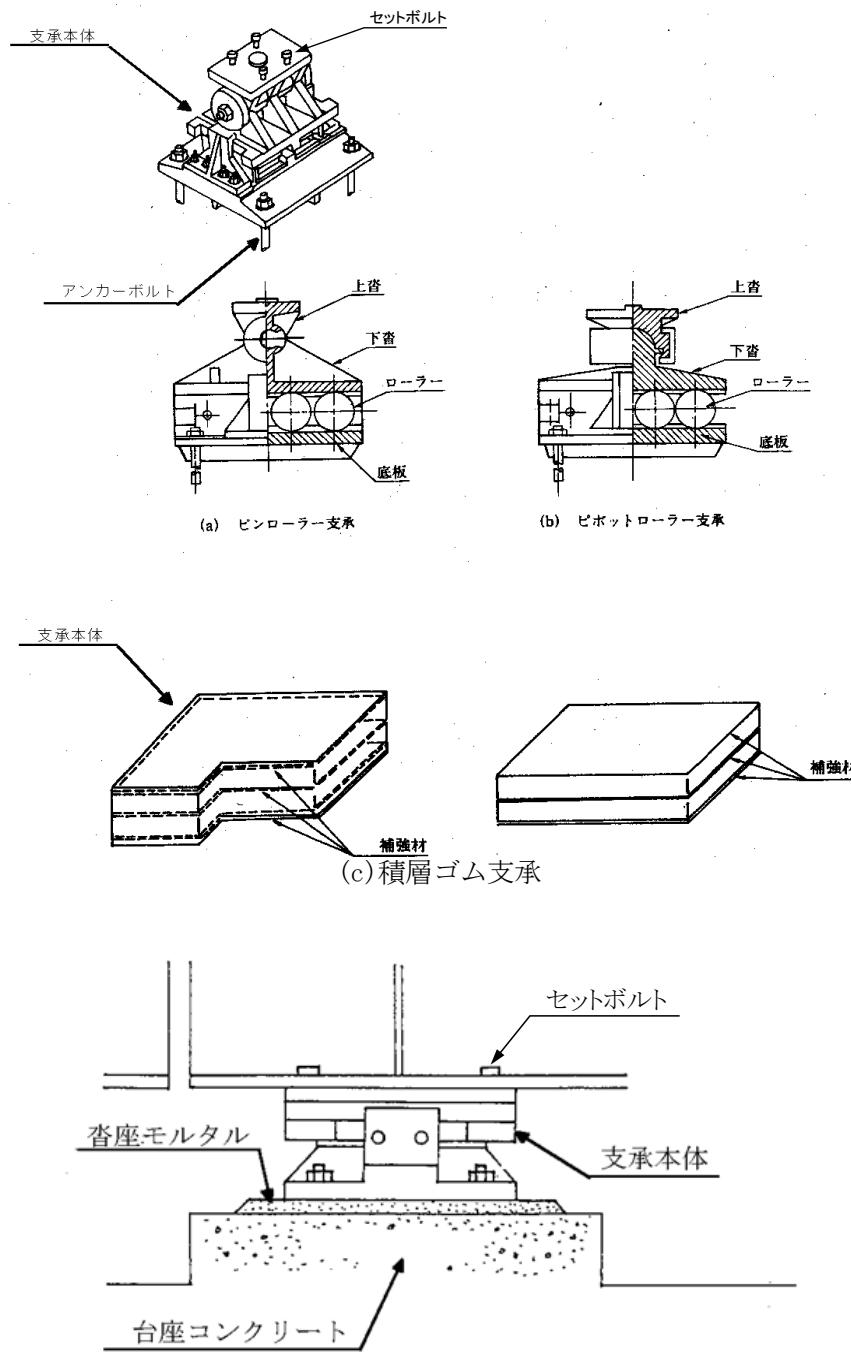
・支承部

付図-1. 1 部材の名称 (その10)

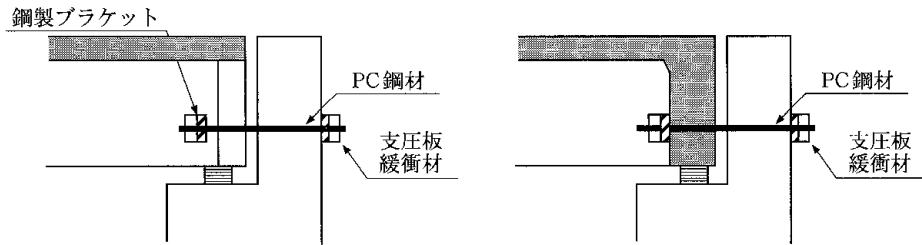
・落橋防止システム

(a) 鋼上部構造の場合

(b) コンクリート上部構造の場合

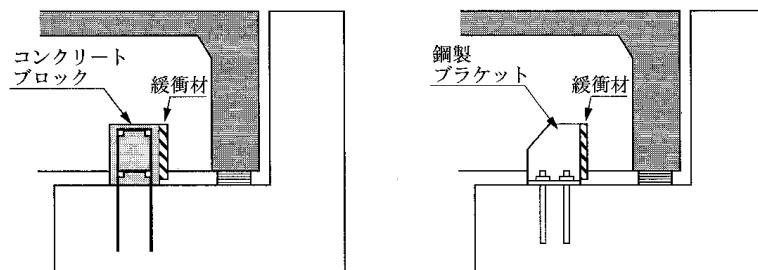
(a) コンクリートブロックを用いる落橋防止構造

(b) 鋼製ブレケットを用いる落橋防止構造

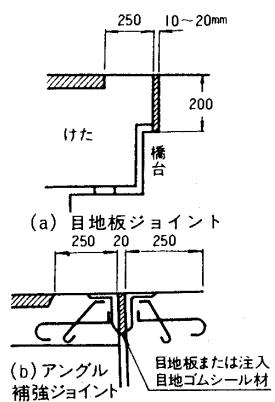
突き合わせ後付形式の例

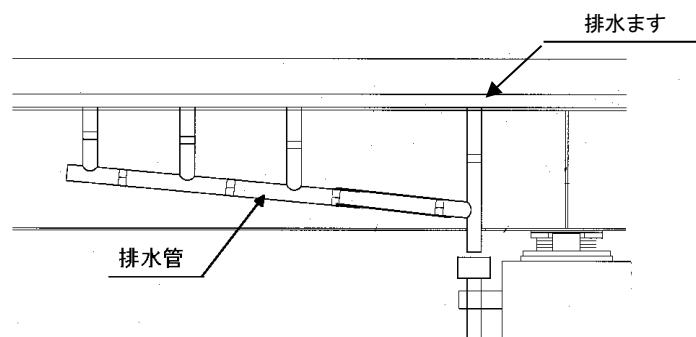
・排水施設

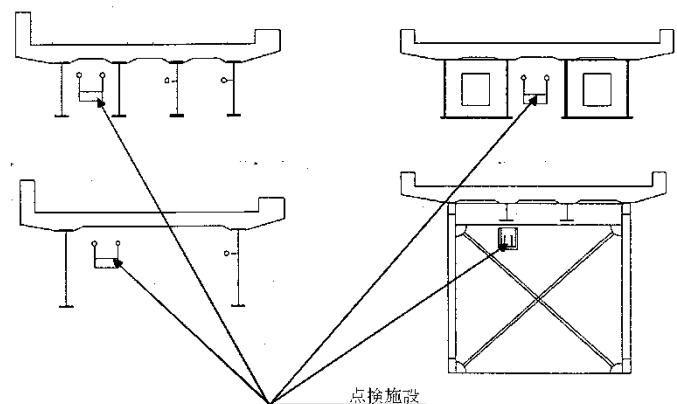
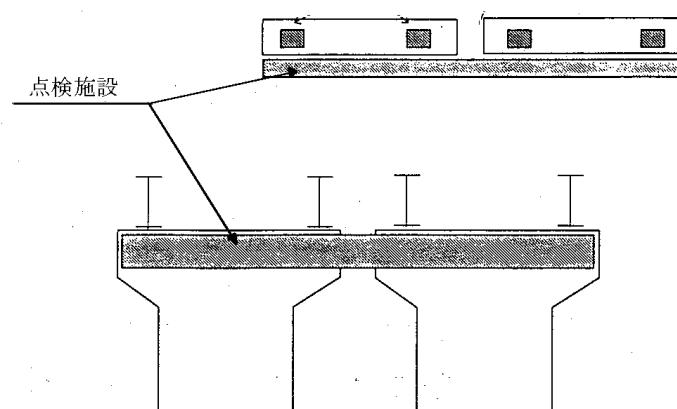
・点検施設

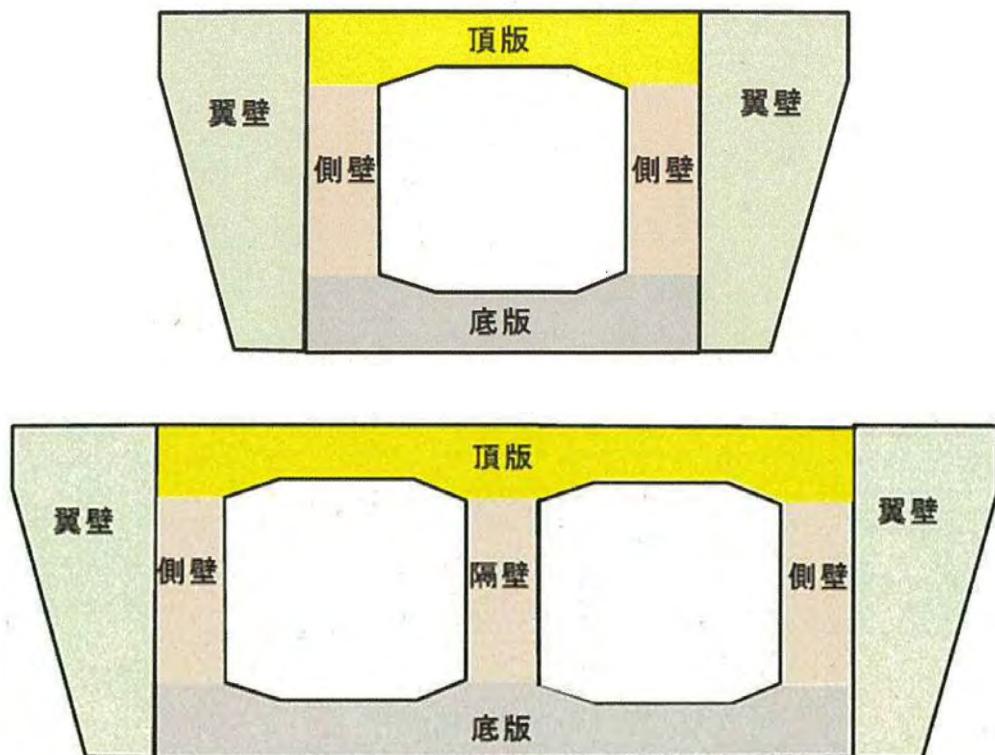
・溝橋

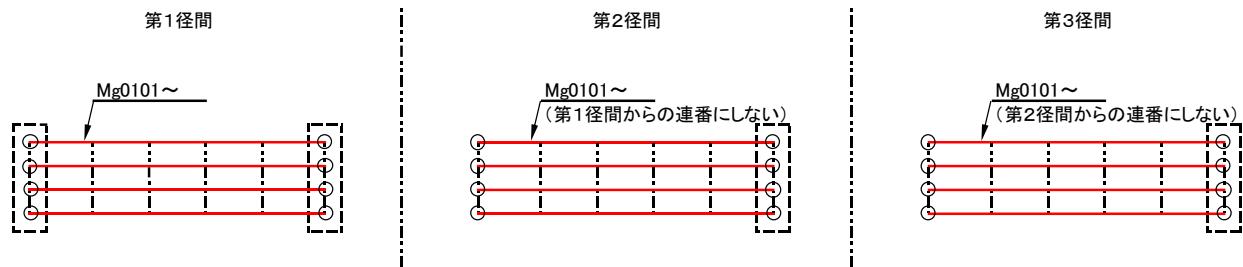
付図－1. 2 要素番号例 (その 1)

(1) 番号付番の基本

番号付番の基本として、要素番号（部材番号）は、径間毎に付番する。

ゲルバー桁等、径間分割がある場合は、分割された径間毎に付番する。

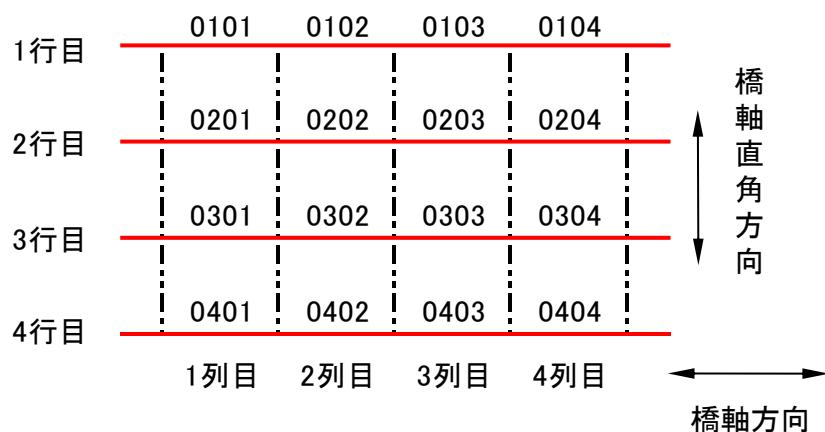
- ・橋軸方向は、横桁、対傾構、プラケット、隔壁、ダイアフラムで分割する。
- ・橋梁背面方向の桁端部の張出（支点上横桁位置から桁端）については、分割しない。
- ・行番号の前2桁を、部材番号とする。
- ・中間横桁が無い、もしくは中間横桁が支間内1箇所のみに配置されている桁橋については、橋軸方向において、別途“桁端部範囲”を設定して分割する。桁端部の範囲は、桁端から橋台堅壁前面（縁端が拡幅されている場合は縁端拡幅前面）までの区間とする。

a) 標準例

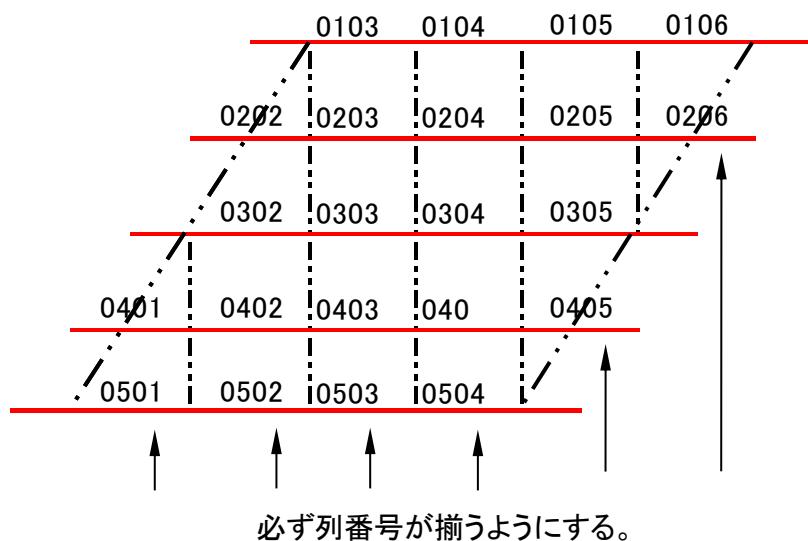
b) 斜橋の例

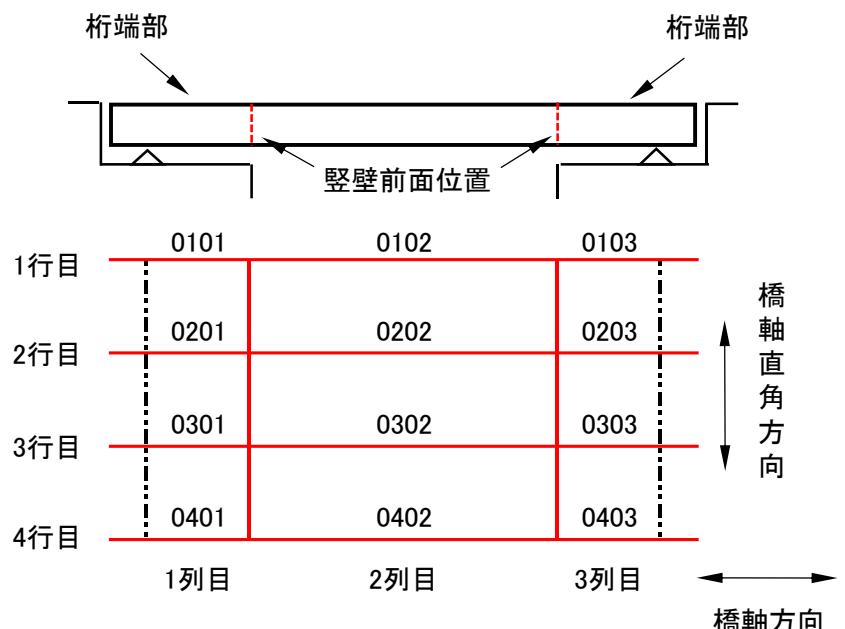
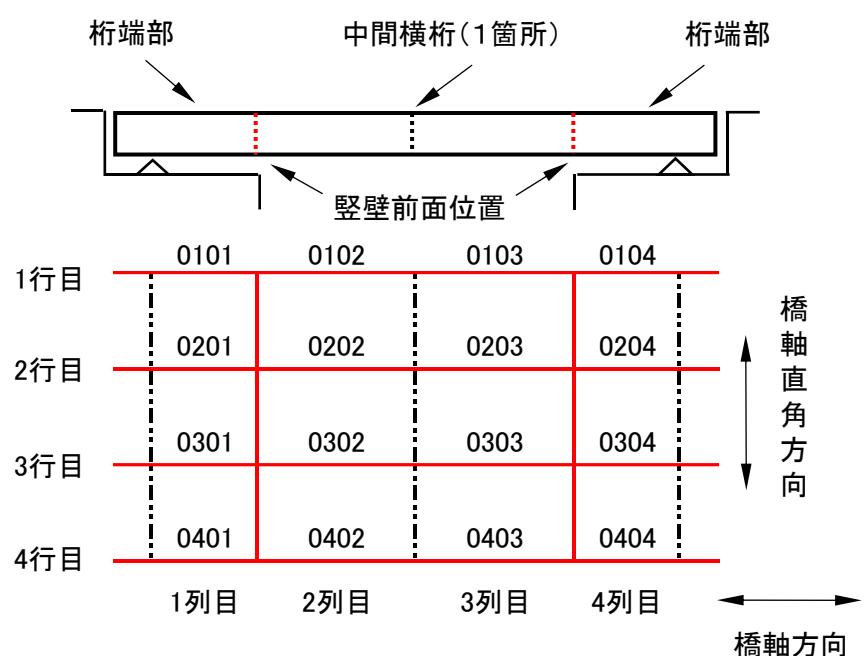
c) 中間横桁が無い、中間横桁が1箇所のみの例

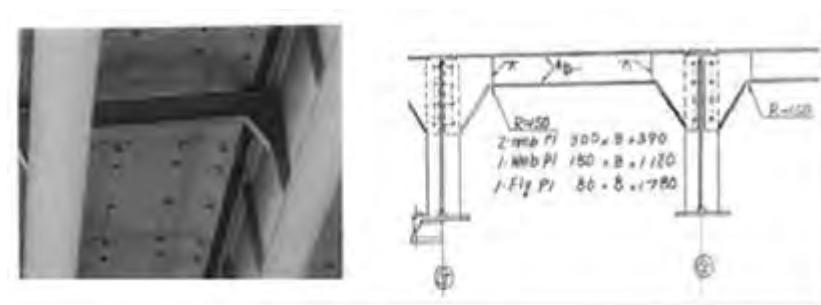
- 橋軸直角方向は主桁で分割する。なお、縦桁では分割しない。
- 横桁と対傾構は連番とする。
- ブラケットは横桁として扱う。
- 箱桁内部のダイアフラム及び隔壁は横桁として扱い、要素番号の左側の桁を「9」とする。
- 横桁（分配横桁）と対傾構の区分は、充腹構造だから横桁、トラス形式だから対傾構という見た目の決めではなく、機能で判断する（横桁は主部材、対傾構はその他部材）。分配機能を期待している部材及び各支点上の部材を横桁とする。なお、主桁の桁高が低いためトラス式対傾構が使えず、形状保持として簡単な充腹構造とした梁部材は、対傾構と扱う（次図参照）。

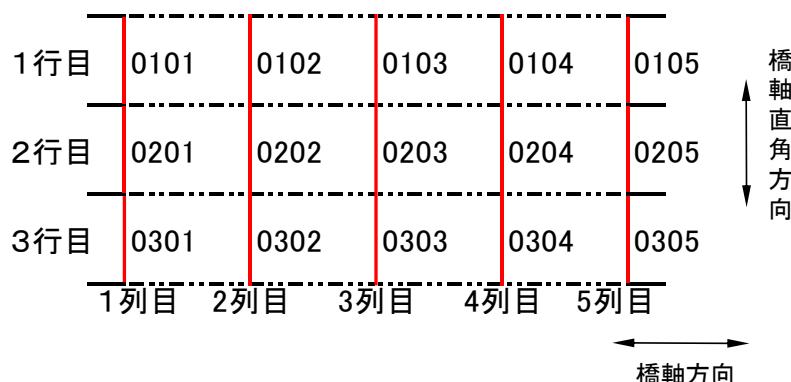
a) 標準例

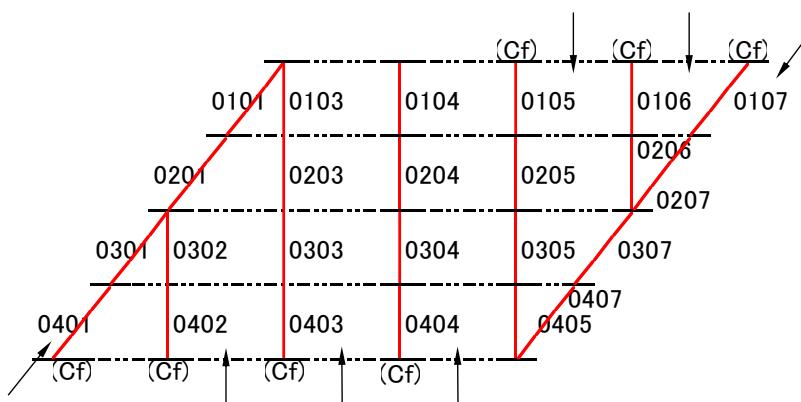
b) 斜橋の例

横桁の場合、要素番号の後2桁が部材番号となるため、必ず列番号が揃うようにする。

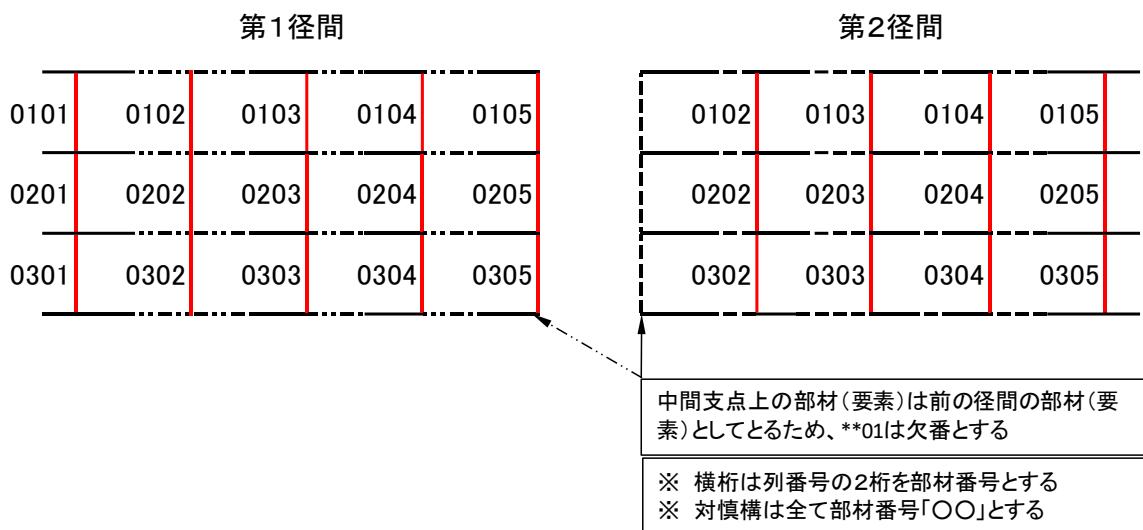
c) 連続桁の場合

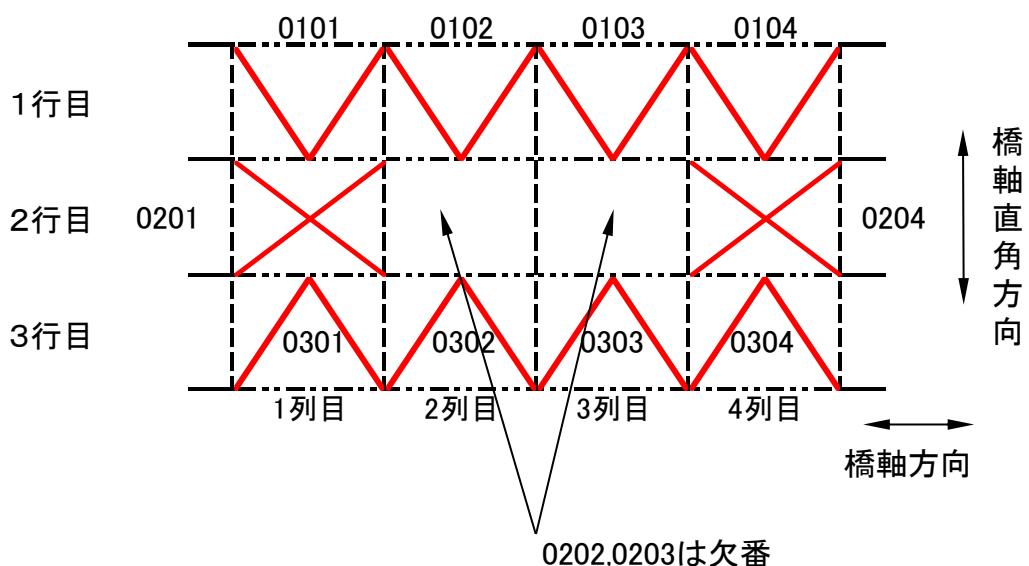
- ・橋軸方向は横桁、対傾構、プラケットで、橋軸直角方向は主桁で分割する。なお、縦桁では分割しない。
- ・横構のある格間とない格間が混在する場合、ない格間は欠番とし、番号を飛ばす。
- ・部材番号は「00」とする。

a) 標準例

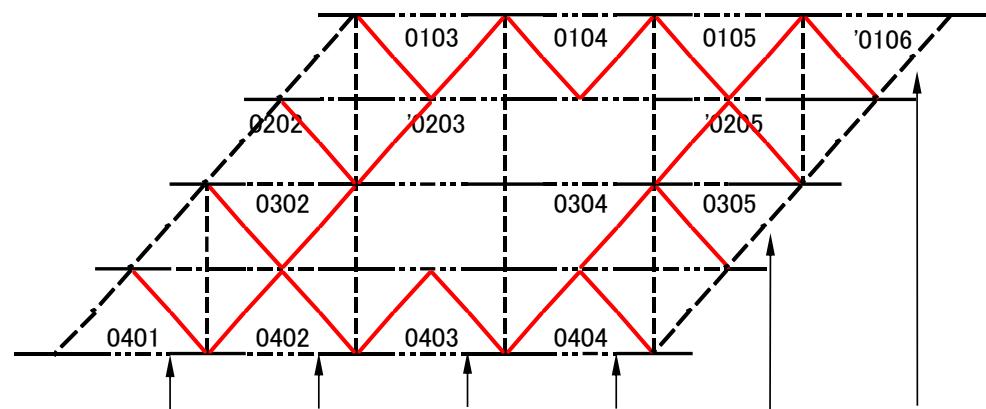
b) 斜橋の例

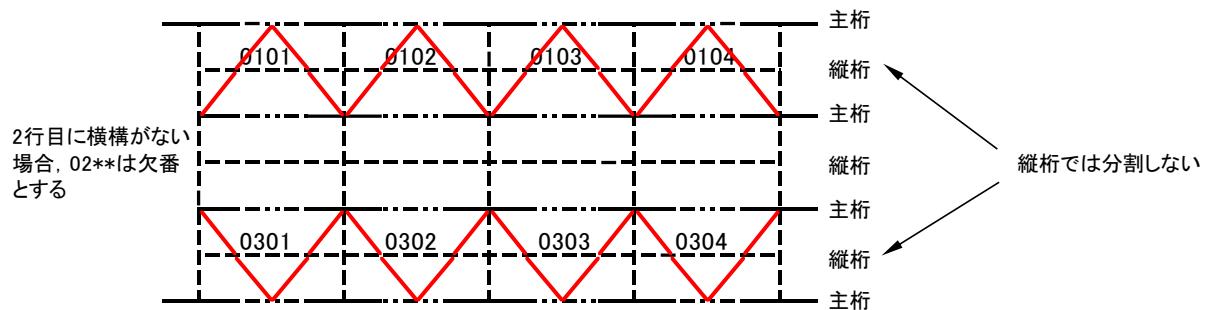
c) 縦桁がある例

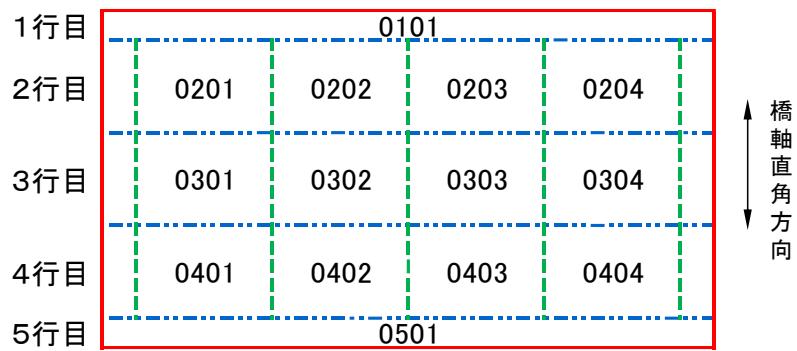
- ・橋軸方向は横桁、対傾構、プラケット、隔壁、ダイアフラムで、橋軸直角方向は主桁で分割する。なお、縦桁では分割しない。
- ・トラス橋、アーチ橋等で、縦桁で分割を行わないと橋軸直角方向の分割がなくなる場合は、縦桁で分割する。
- ・張出部の橋軸方向への分割は、行わない。ただし、プラケットがある場合は、プラケットで分割する。

a) 標準例

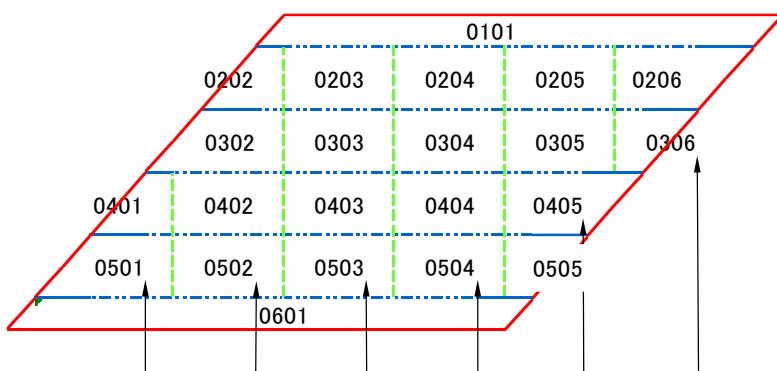
b) 斜橋の例

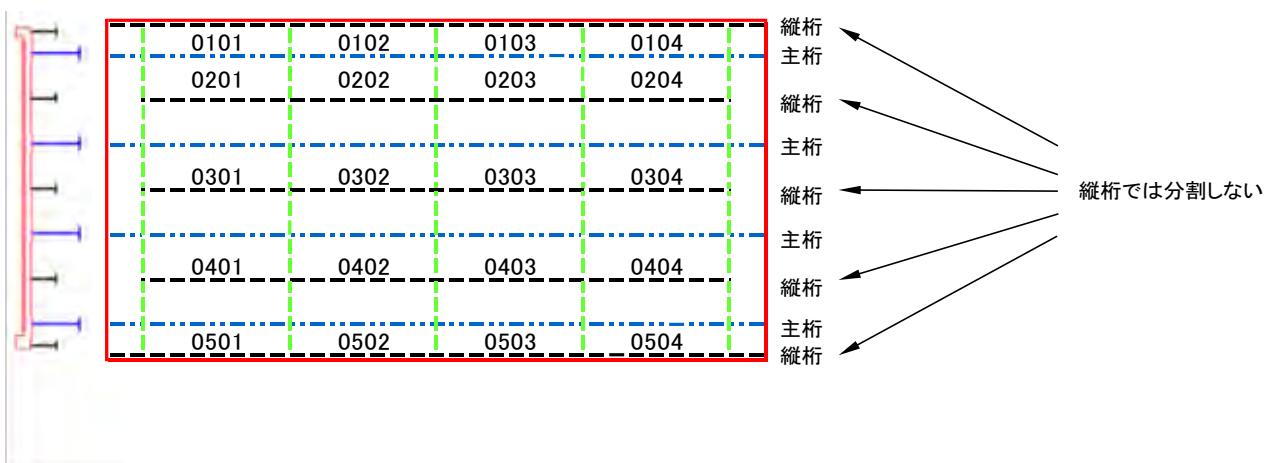
c) 縦桁とブラケットがある例

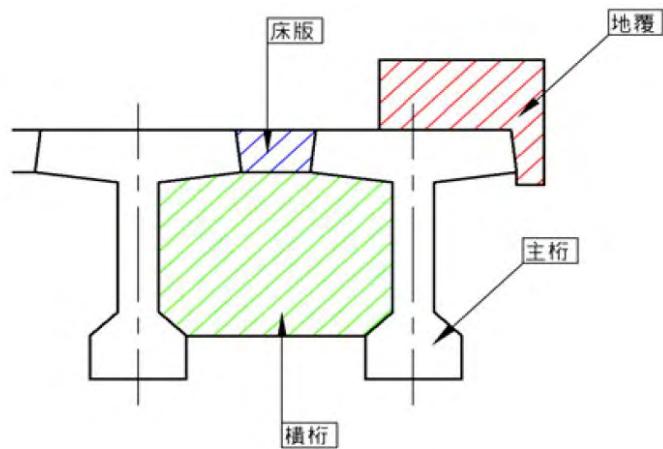
d) T桁の例

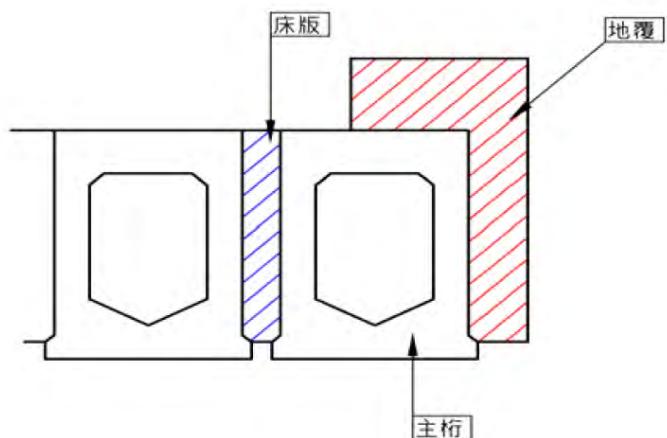
e) ホロー桁の例

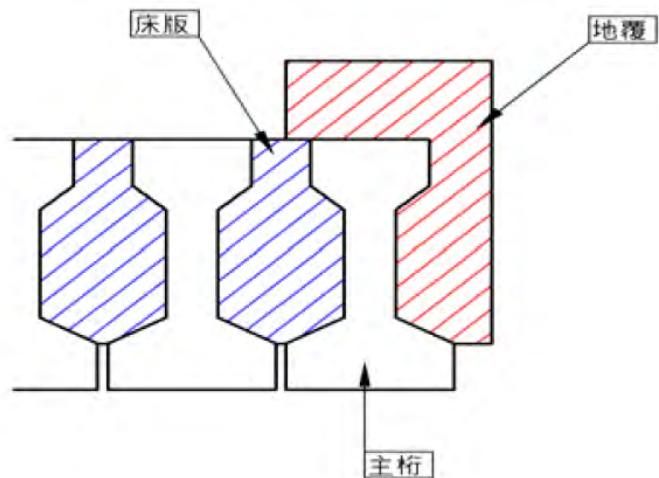
f) I 桁の例

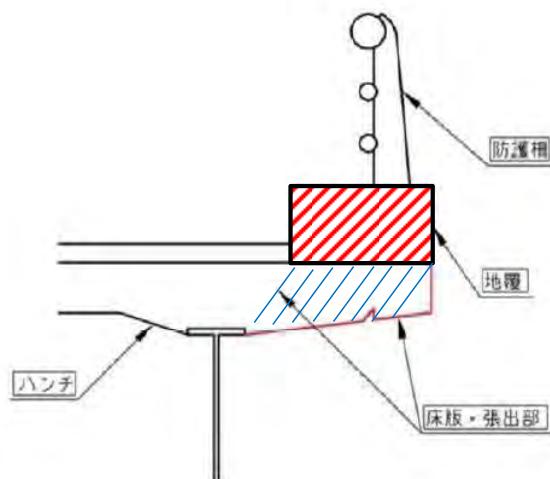
- ・鋼桁、RC床版の場合で、床版と地覆の境界が明確でない場合は、下面を床版、側面を地覆とする（⑨参照）。

ア) 外面側に明確な目地がある場合

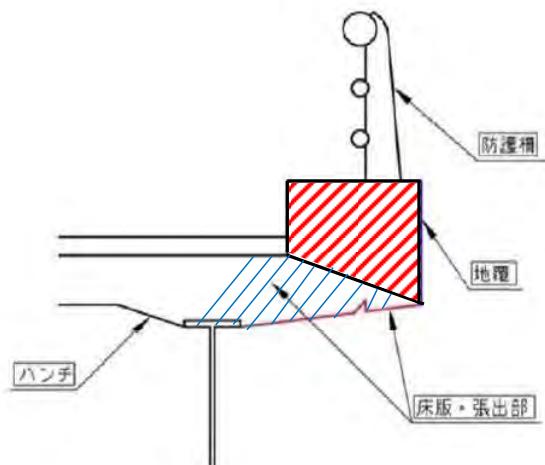
イ) 外面側に明確な目地がない場合

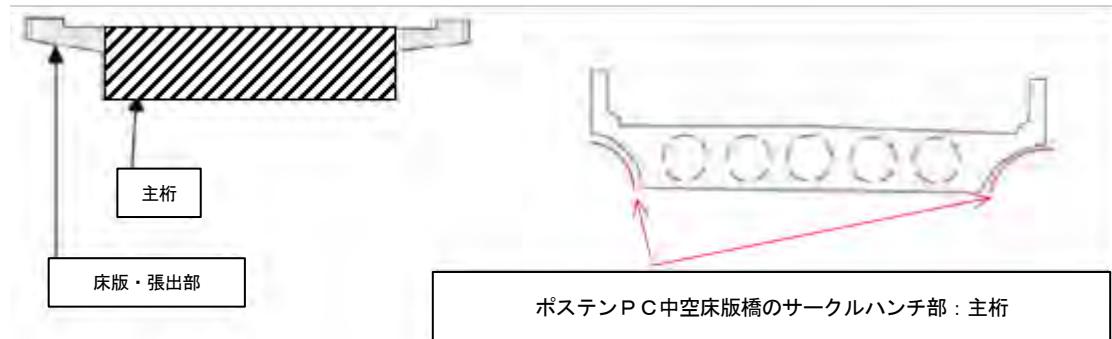
h) 床版橋の例

- ・床版橋、中空床版橋の下面是「床版」ではなく、「主桁」である。
- ・張出部のみが、床版である。
- ・ただし、ポステン中空床版橋のサークルハンチ部は、主桁である。
