橋 梁 定 期 点 檢 要 領

令和 6 年 7 月

国土交通省 道路局 国道・技術課

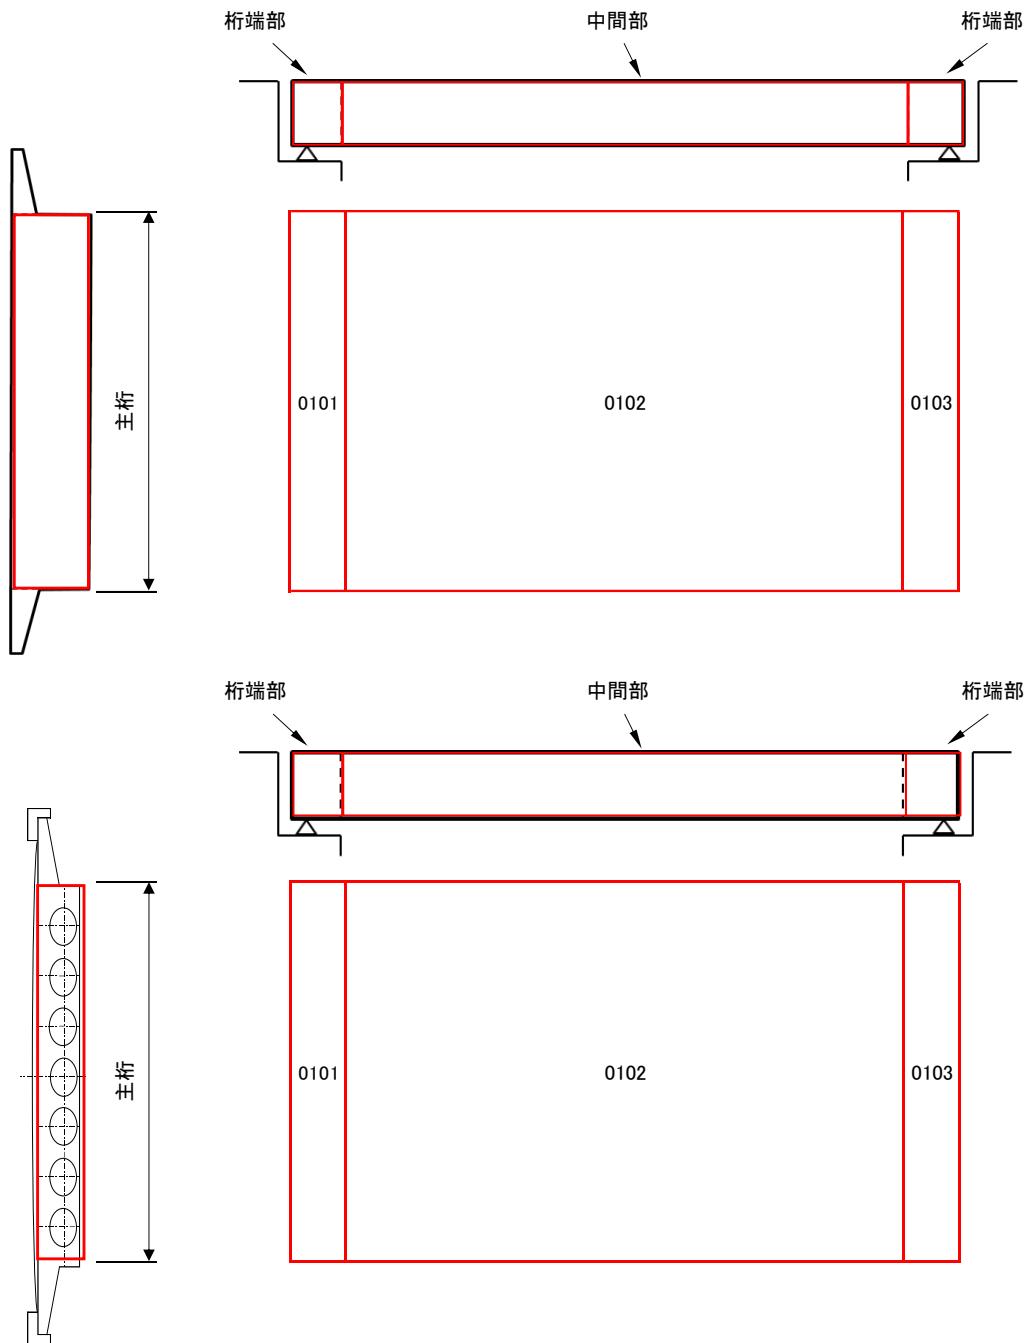
- ・床版橋における主桁の要素分割方法は以下のとおりとする。
 - ・橋軸方向は、桁端部、中間部の範囲で分割する。桁端部の範囲は、桁端から橋台堅壁前面（縁端が拡幅されている場合は縁端拡幅前面）までの区間とする。
 - ・橋軸直角方向は分割しない。

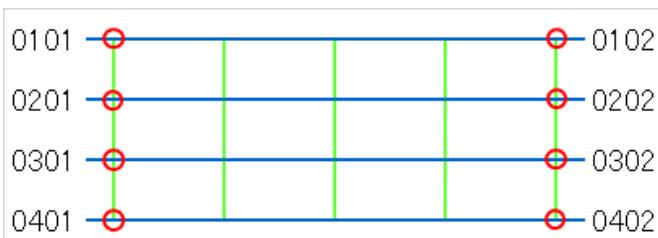
- 要素番号の前2桁が橋軸方向の並び(行)を示し、後2桁が橋軸直角方向の並び(列)を示す。よって、I桁の場合、前2桁が主桁の部材番号となり、後2桁は「01」が起点側支承、「02」が終点側支承となる。

a) 標準例

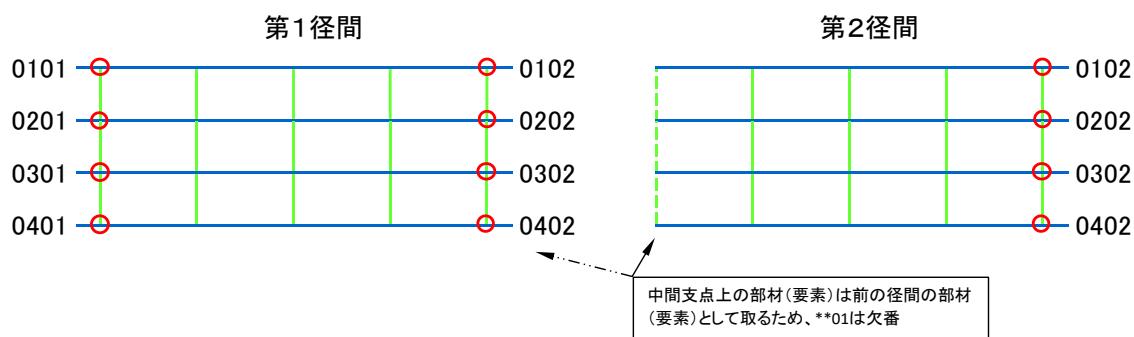
b) 連続桁の例

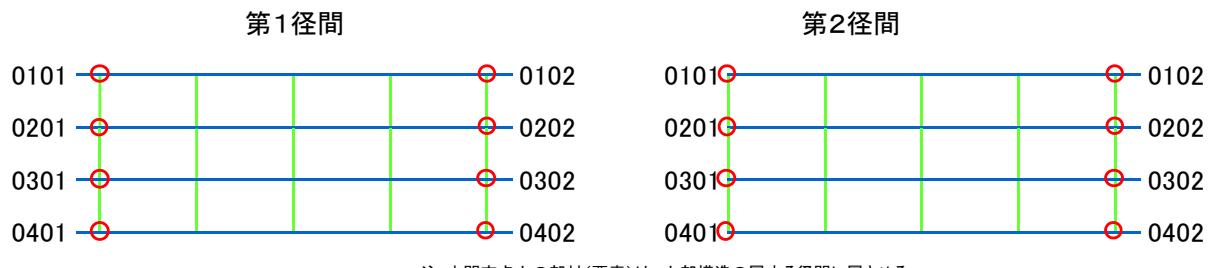
c) 連結桁の例

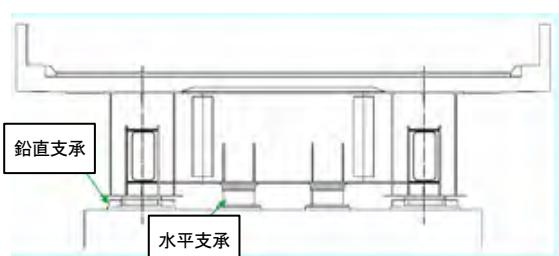
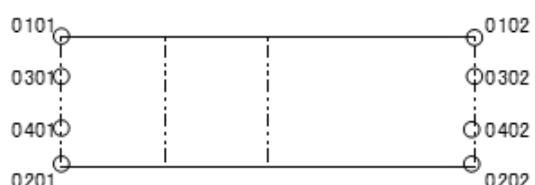
d) 機能分離型支承の例

- 付番は、桁に取り付いている支承を優先する。

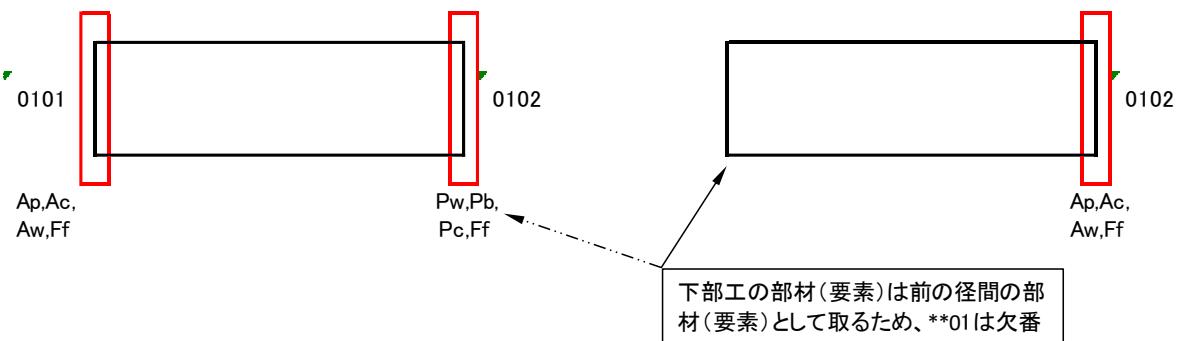
- ・1径間目（単径間を含む。）は、起点側下部工を「**01」、終点側下部工を「**02」とする。
- ・2径間目以降は、起点側下部工は起点側径間の部材（要素）とし、終点側下部工を「**02」とする（「**01」が存在しない。）。
- ・なお、落橋を防止する目的で桁かかり長確保のために橋台・橋脚の天端を拡幅している場合においては、拡幅部は「落橋防止システム」とする（⑭参照）。

a) 標準例

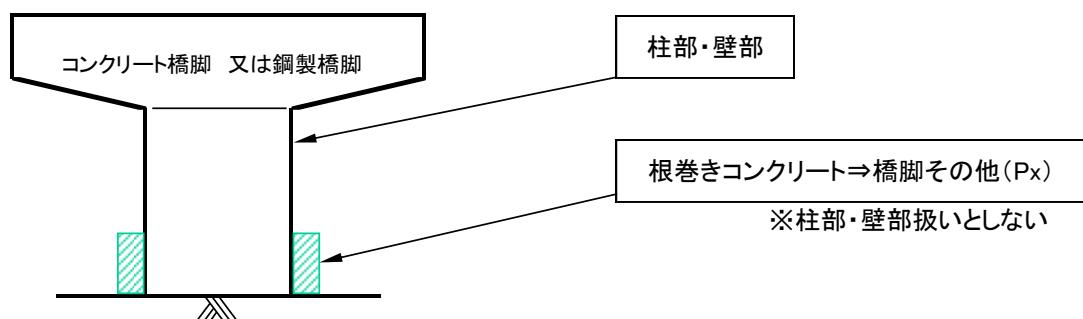
c) 橋脚の根巻きコンクリートの例

- ・根巻きコンクリートは、橋脚その他（Px）部材として扱う。

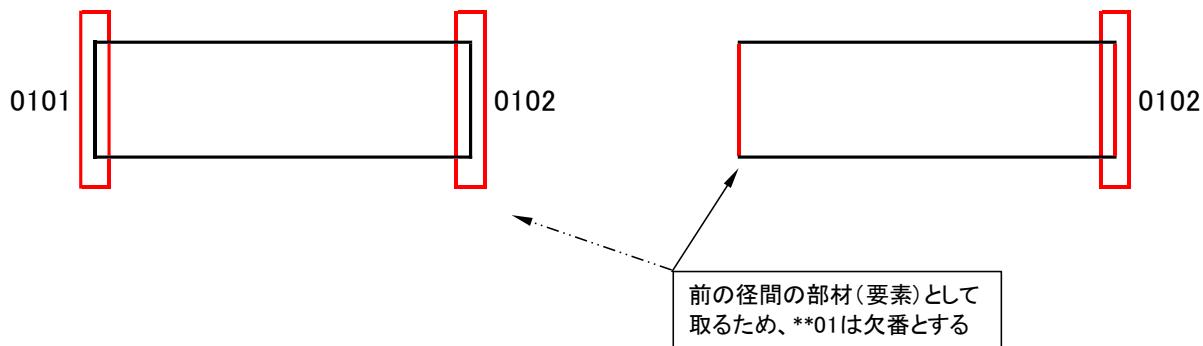
ア) 標準例

⑧伸縮装置(Ej)

- 1 径間目（単径間を含む。）は、起点側下部工部を「**01」、終点側下部工部を「**02」とする。
- 2 径間目以降は、起点側下部工部は起点側径間の部材（要素）とし、終点側下部工部を「**02」とする（「**01」が存在しない。）。

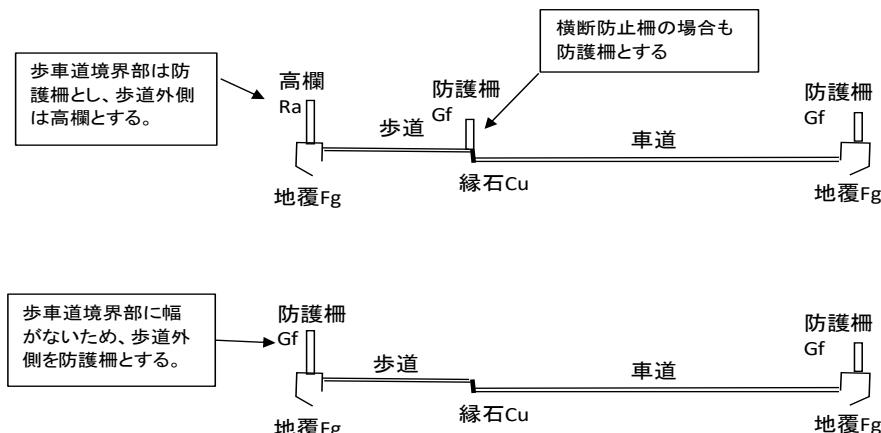
⑨高欄(Ra), 防護柵(Gf), 地覆(Fg), 縁石(Cu), 遮音施設(Si), 中央分離帯(Me)

- 高欄、防護柵の使い分けは、設計基準は考慮せず、車両が衝突する可能性がある（最も車道よりの）ものを防護柵とする。

- 高欄、防護柵等の路上施設は、部材単位に付番するのではなく、橋軸方向の全体の位置で付番する。
- 地覆と縁石、防護柵と高欄は連番とし、それぞれ位置ごとの行番号が揃うようにする。

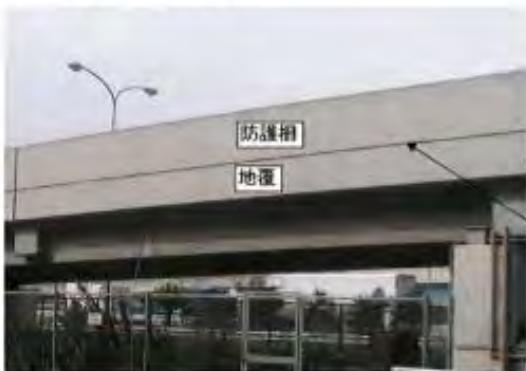
例-1

外面側で分けられる場合

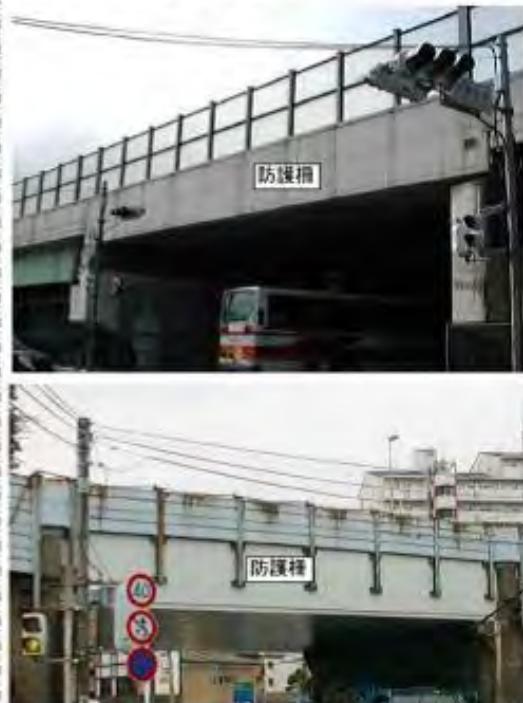
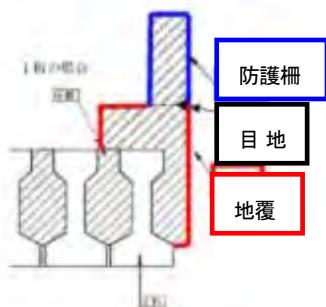
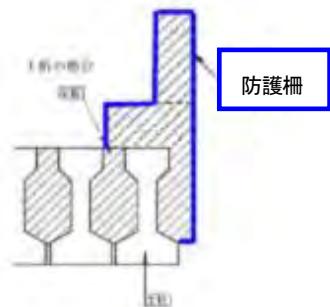
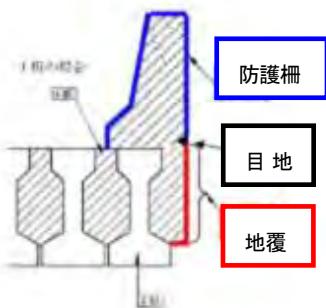
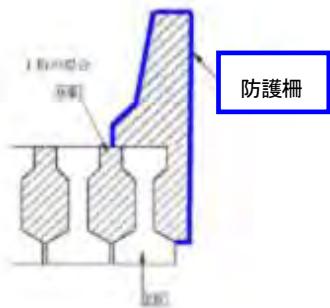
例-2

- ・全て防護柵 (不明確な仮想線による分割は行わない。)
- ・また、損傷図には断面位置がわかるような表記を行う。

外面側で分けられない場合

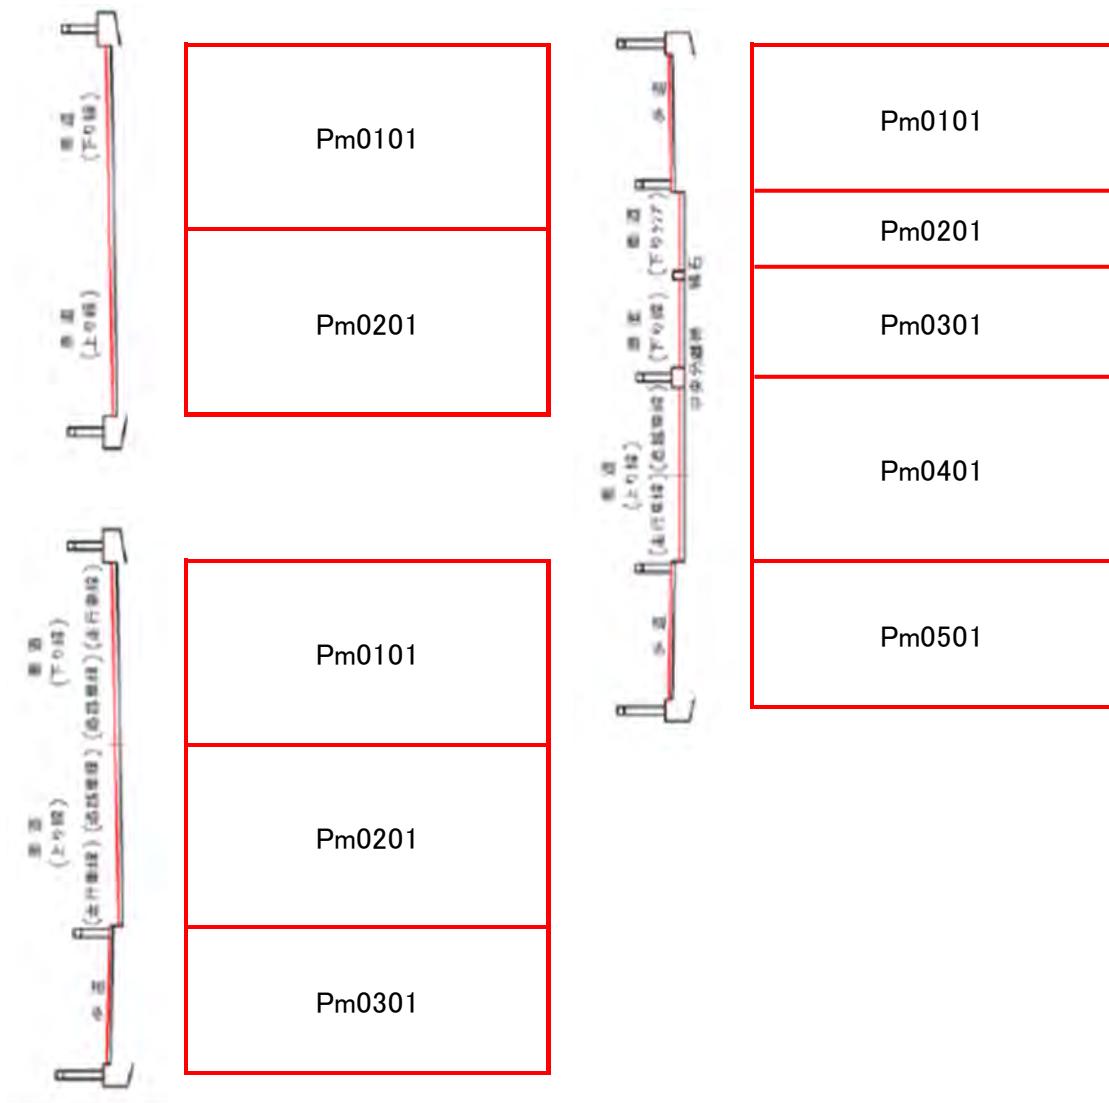
ア)標準例

⑩舗装(Pm)

- ・舗装は、車道部については、上下線または防護柵、縁石、中央分離帯で区切られた区画で分割する。
- ・歩道部と車道部は、分割する。
- ・上下線それぞれ複数の車線があつても、防護柵等で分離されていない場合は、分割しない。
(上下線の分割のみ行う)

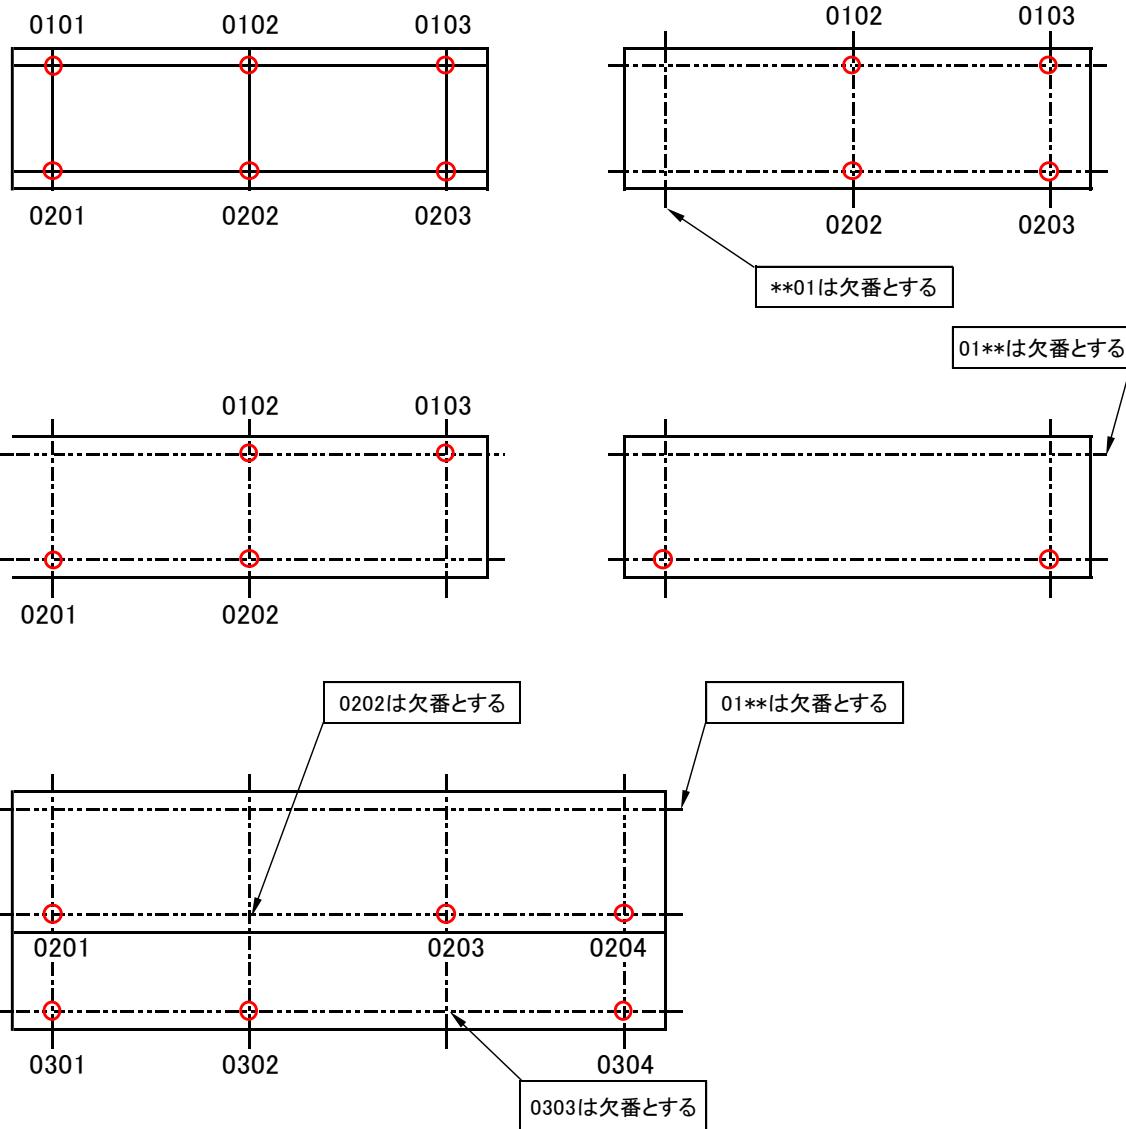
ア)標準例

⑪排水施設(Dr, Dp)

- ・排水施設（排水ます、排水管、その他）のある位置ごとに付番する。
- ・上部構造に設置の排水管は、橋軸方向の全体の位置で付番する。
- ・下部構造に設置の排水管は、設置された下部構造の面毎に付番し、要素番号の左側の桁を「1」とする。
- ・鋼製排水溝は、排水ます（Dr）とする。

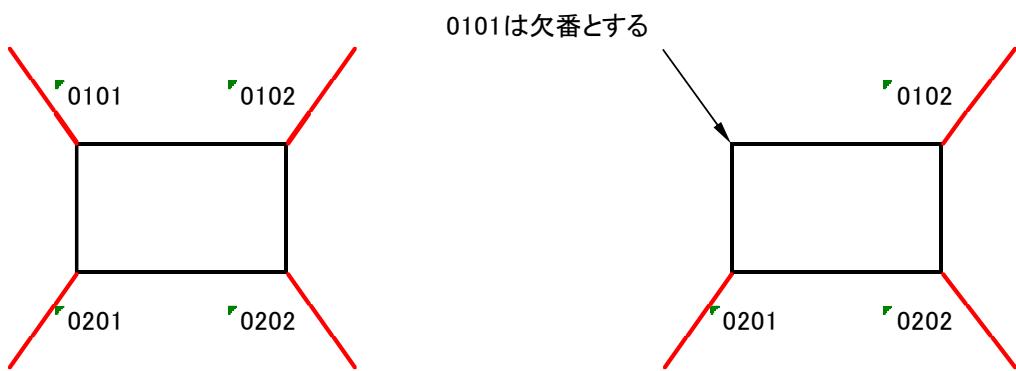
a) 標準例

⑫袖擁壁 (Ww)

- ・袖擁壁のある位置ごとに付番する。

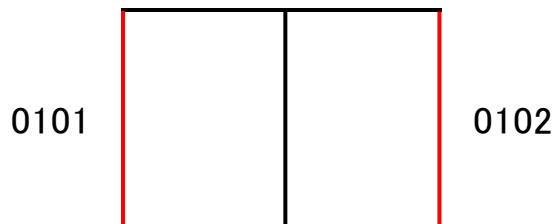
b) 下部構造（橋軸直角方向）に添架の例

- ・下部構造（橋軸直角方向）に添架されたものは, 下部構造の要素番号に合わせ, 0101, 0201…… (起点側) , 0102, 0202…… (終点側) と付番する。

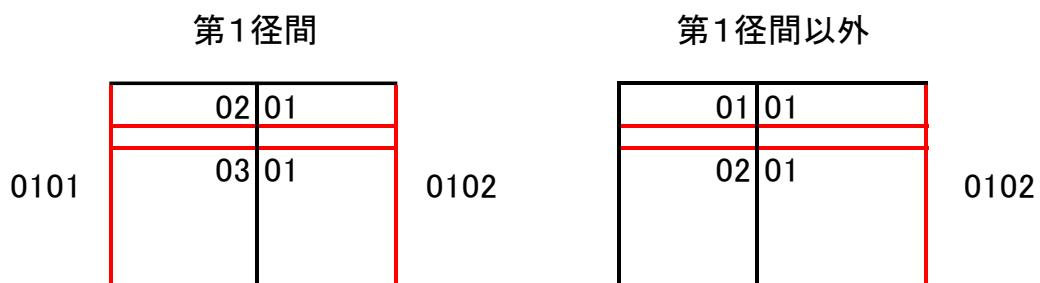
c) 混在の例

- ・橋軸方向と下部構造（橋軸直角方向）に添架が混在する場合は, 次を基本とする。

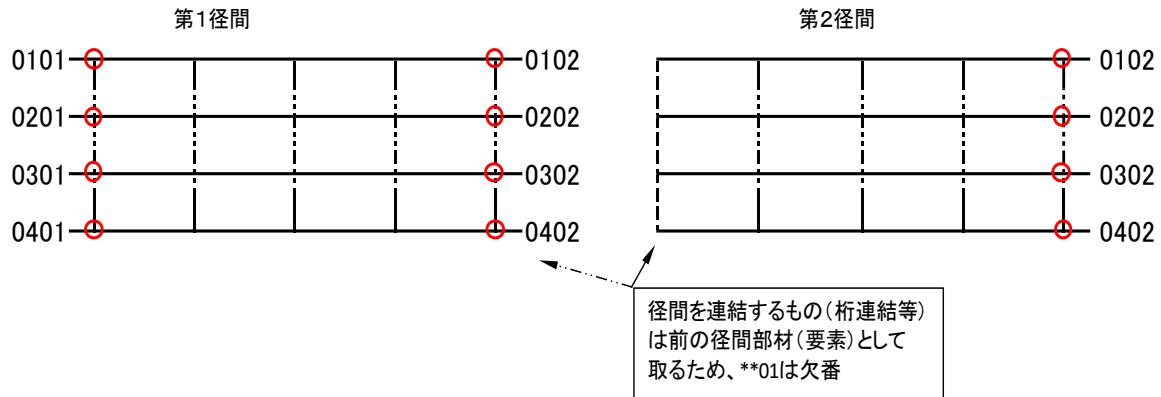
a) 径間毎に独立の例

⑭落橋防止システム(落橋防止構造(Ss), 横変位拘束構造(Sd))

- 支承の付番方法に準じ、径間毎に独立しているものは各径間の部材とし、径間を連結するものは若い番号順の径間部材とする。

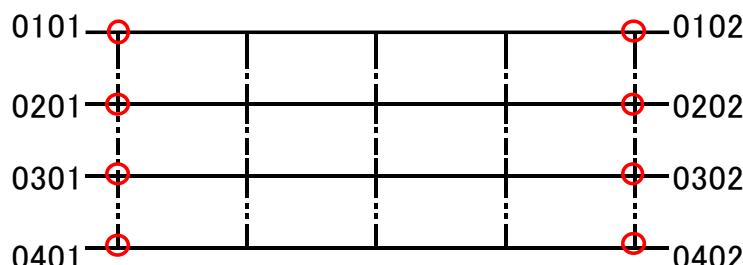
b) 桁関連の例

- 桁に取り付いているもの、または桁直下等に取り付いているものの要素番号は、桁の番号に合わせる。

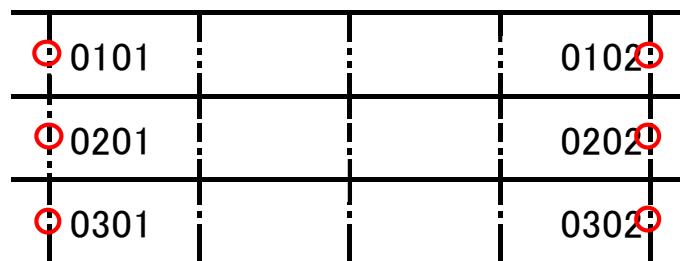
c) 桁間の例

- 桁間を跨ぐもの、または桁間に設置されたものは、若番側の桁番号に合わせる。

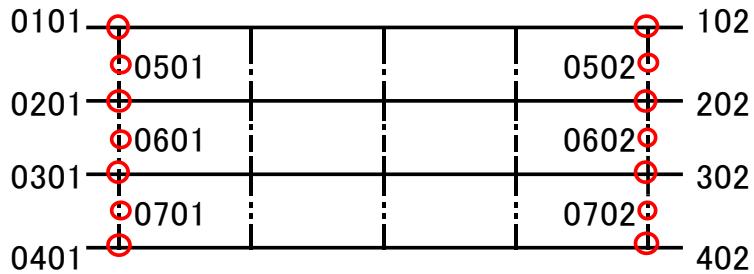
d) 混在の例

- ・桁に取り付いているもの、または桁間を跨ぐものが混在する場合は、桁に取り付いているものを優先する。

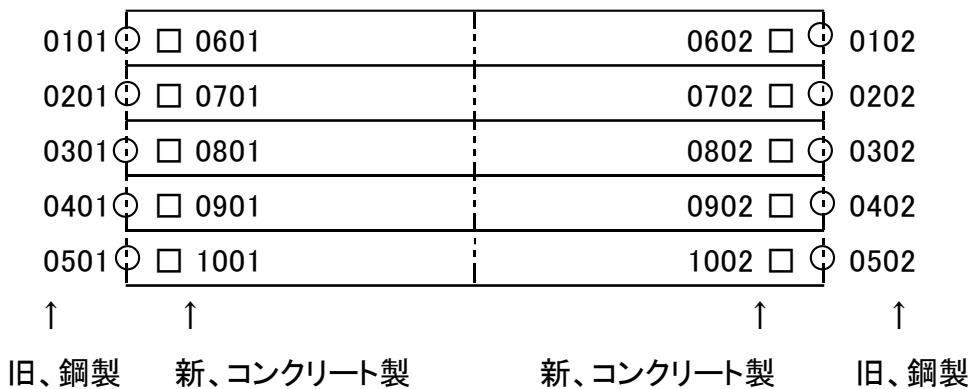
e) 新旧混在の例

- ・新旧の落橋防止システムが存在する場合、旧落橋防止システムの番号は変更せず、新しい落橋防止システムには続き番号を付す。なお、材料による区分はしない。

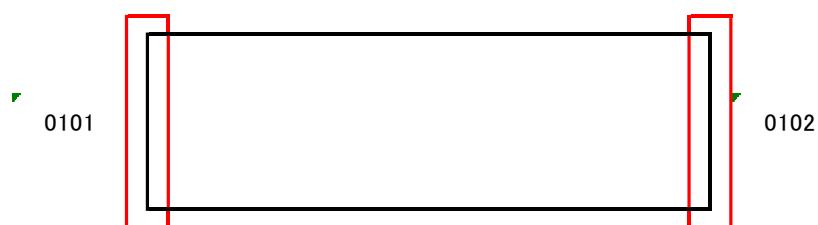
f) 天端拡幅部の例

- ・落橋を防止する目的で桁かかり長確保のために橋脚・橋台の天端を拡幅している場合においては、拡幅部は、落橋防止システムとする。この場合、RC構造で前面拡幅されているものについては、下部構造の要素番号に合わせる。

なお、新設既設に拘わらず、落橋防止システムとする。

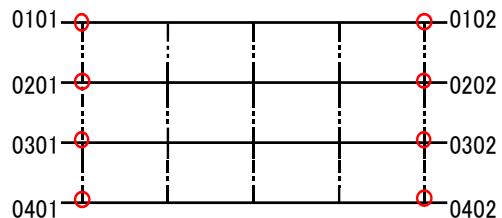
g) 天端拡幅部との混在の例

- 上部構造付き落橋防止システムと橋脚・橋台等の天端拡幅部が混在する場合は、上部構造に取り付いているものを優先する。

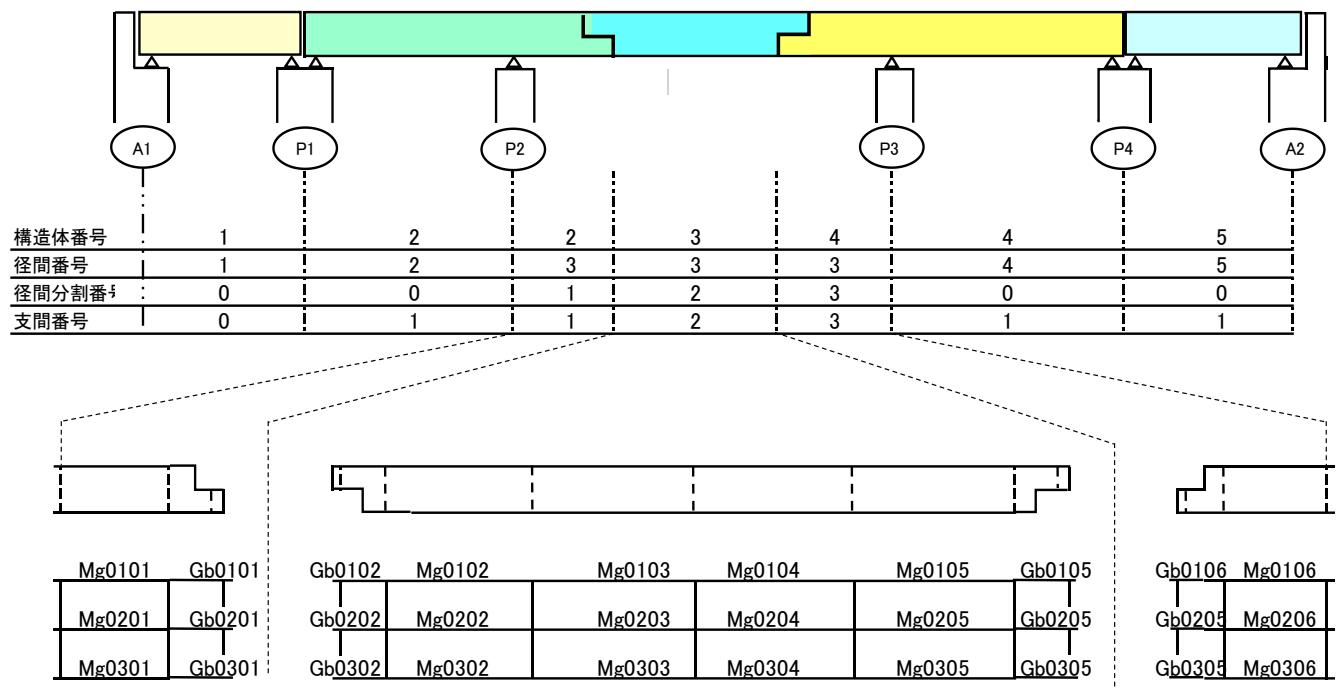
a) 標準例

・ ゲルバー部

注 : Mg0101 の要素には、Gb0101 の要素を含む。つまり、ゲルバー要素 Gb0101 では、ゲルバー要素として損傷程度を評価する。一方、主桁要素 Mg0101 では、ゲルバー要素 Gb0101 を含めて損傷程度を評価する。他のゲルバー要素において同じ。

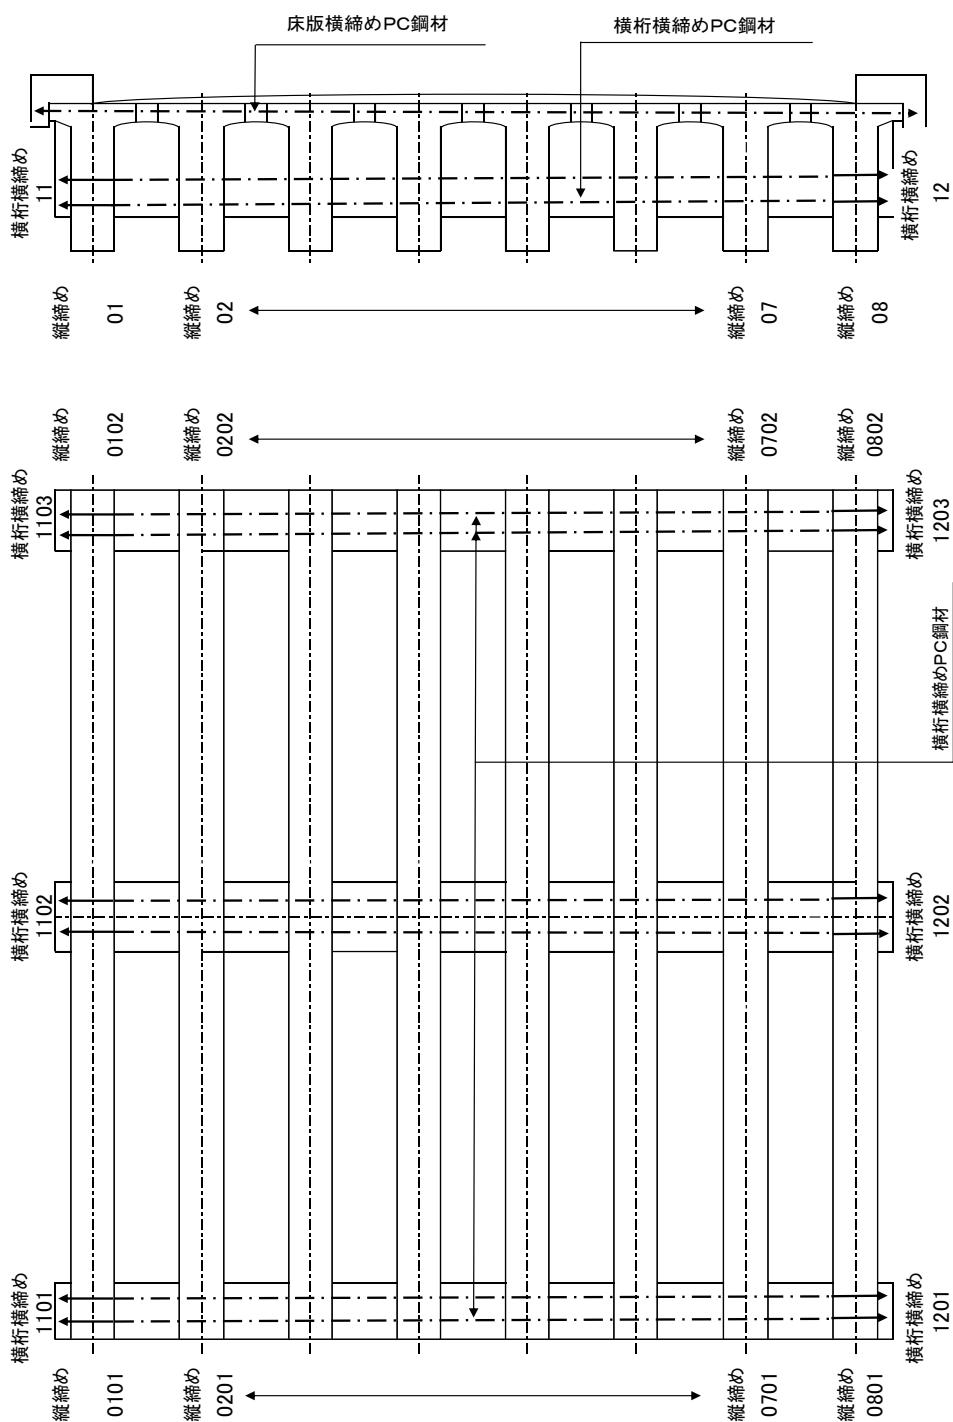
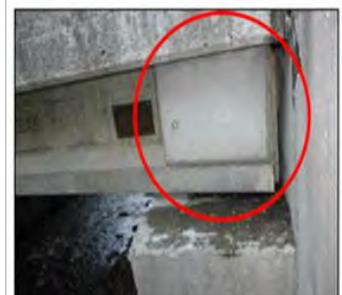
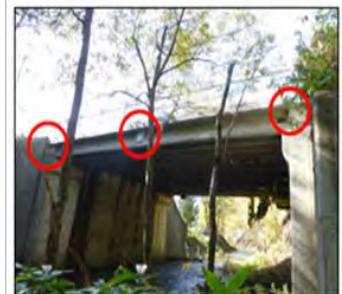
a) プレテン・ポスティンT桁橋（横桁）の例

※地覆水切りが上床版までの打ち下ろしのため、横桁位置が確認できる。

※本事例では、縦縛めが01番から08番まであるため、横桁横縛めは11番から始める。

また、横桁横縛めの下2桁は、横桁の部材番号と同じとする。

- ・横桁横締め、床版横締めが無い場合は、要素番号は付与しない。
 - ・PC連結桁部の後打ちコンクリート部は横桁として扱うものの、PC横締め定着部に起因する損傷はPC定着部としても記録を行うため、番号の付与を行う。
 - ・部材位置が異なる場合の要素番号の前2桁は、10番単位で切り上げる。
- 例：縦締め 0101, 0202, … 0801, …
 横締め 1101, 1201, … 1801, … (0901からとはしない。)
 床版横締め 2101, 2201, … (1901からとはしない。)
- ・一般的な構造形式とPC定着部との関係は、次表のとおりである。

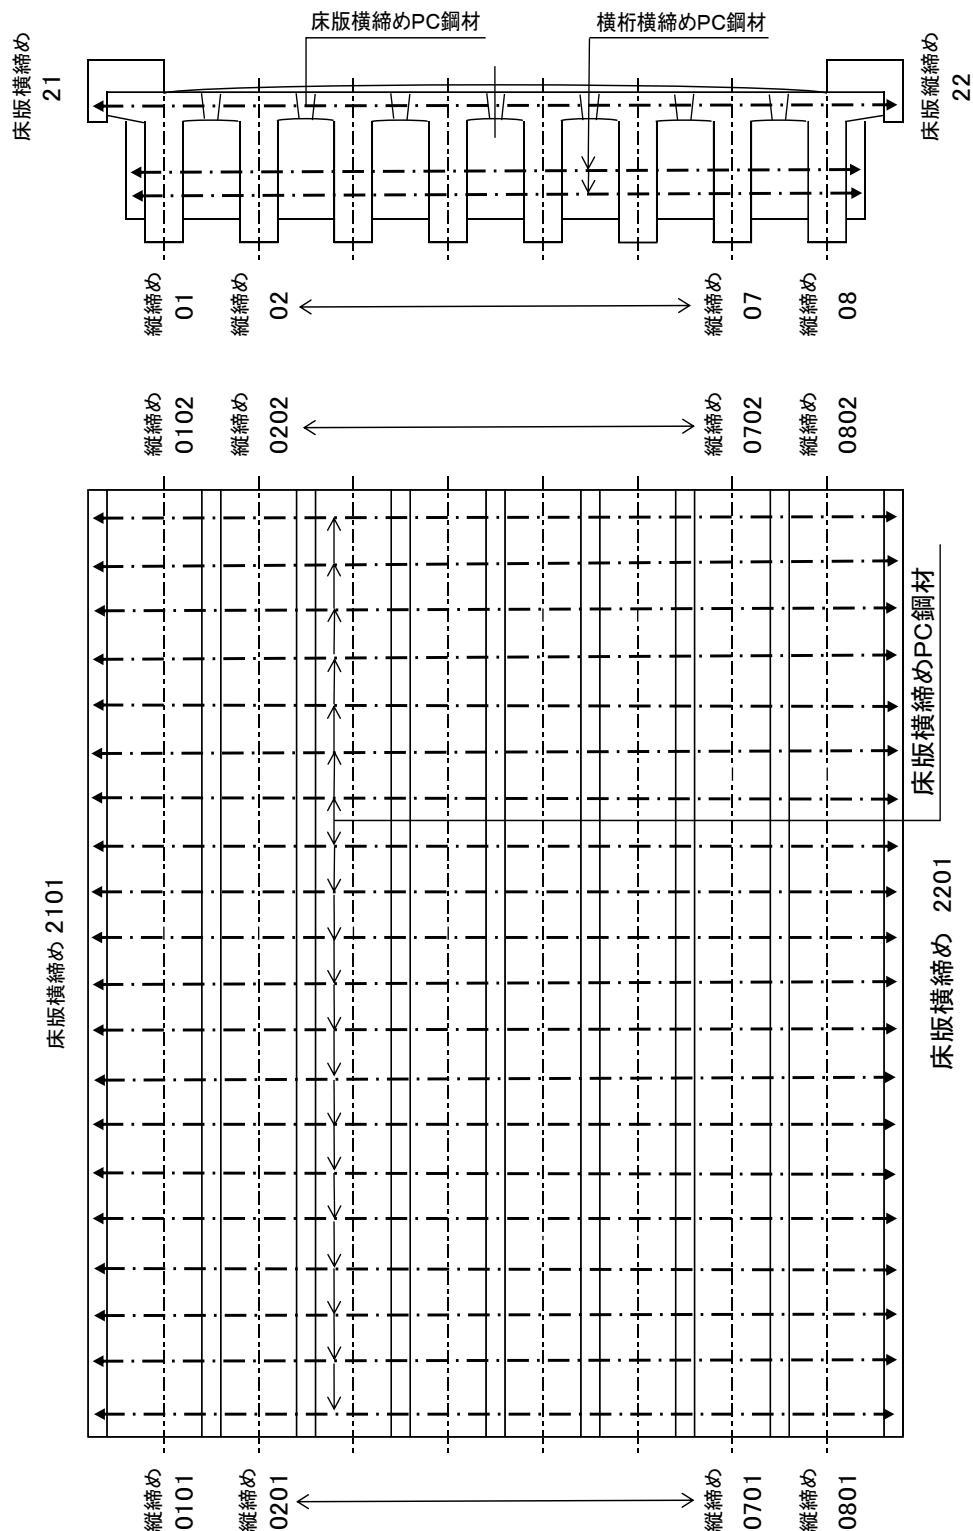
b) プレテン・ポスティンT桁橋（床版）の例

※通常地覆水切りが上床版まで
打ち下ろされているため、床版位
置が確認できない。

* 本事例では、縦縫めが 01 版から 08 版まで、横横縫めが 11 番から 12 番まであるた
め、床版は 21 番から始める。また、床版横縫めの下 2 衍は、床版の定着位置が確定で
きないため箇所数を 1 とする。

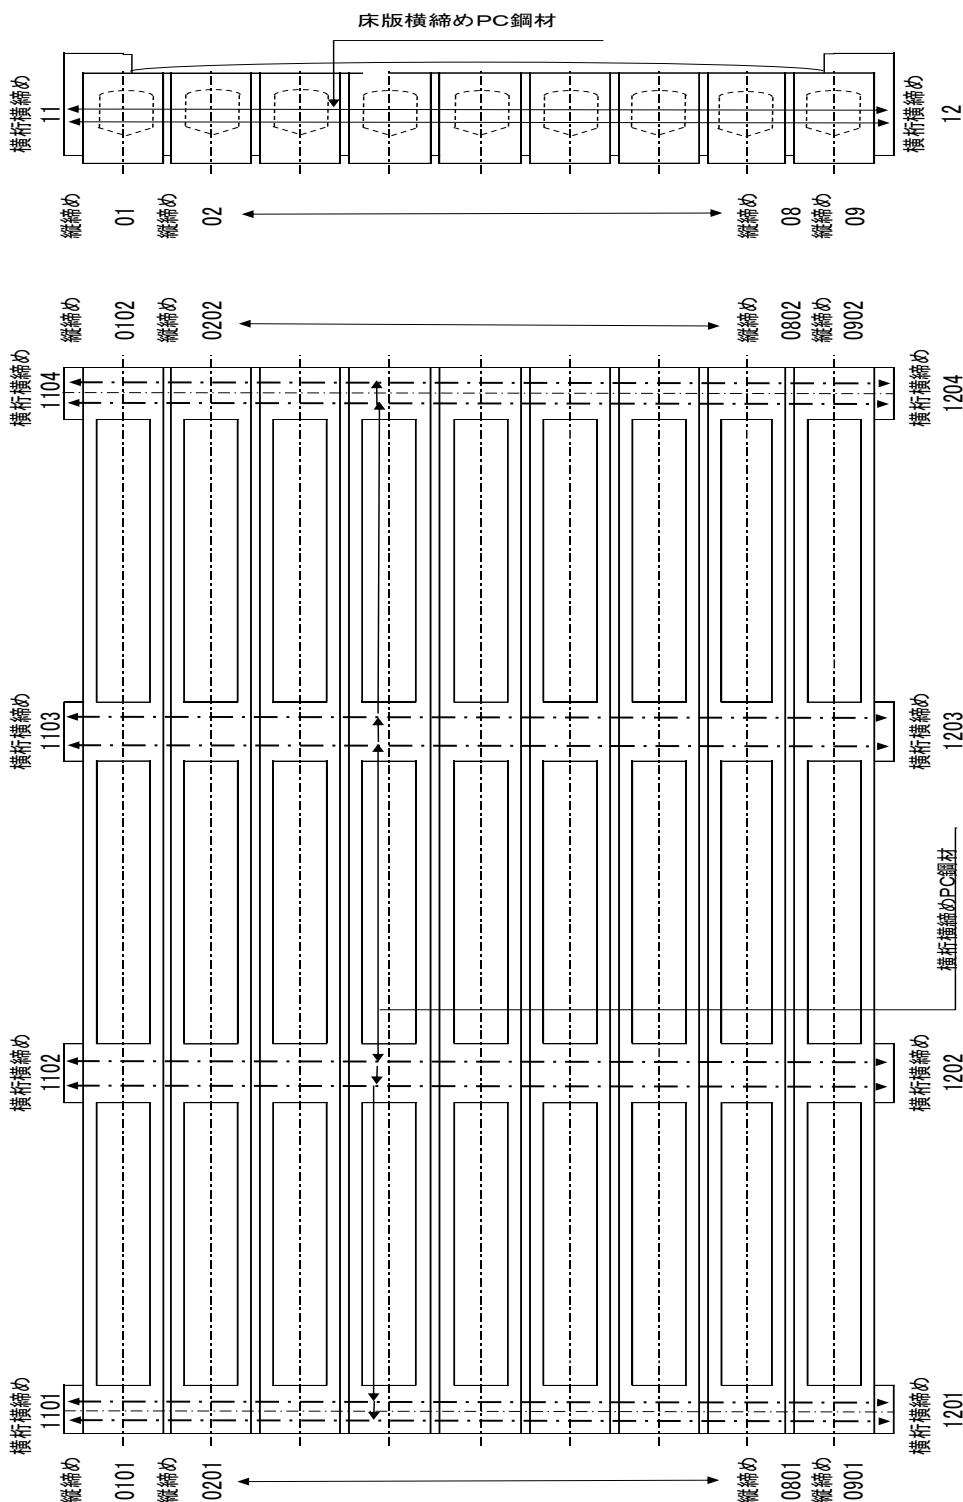
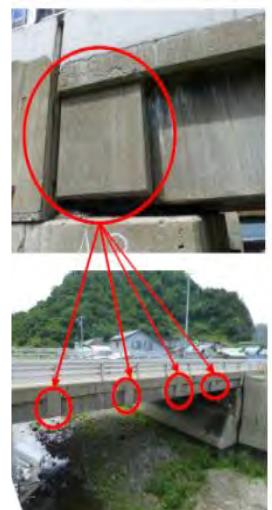
c) プレテン中空床版橋（横桁横縫め位置が確定できる場合）の例

覆水切りが桁下まで打ち下ろしていないため、横桁位置が確認できる。

※本事例では、縦縫めが01番から09番まであるため、横桁横縫めは11番から始める。

また、横桁横縫めの下2桁は、横桁の部材番号と同じとする。

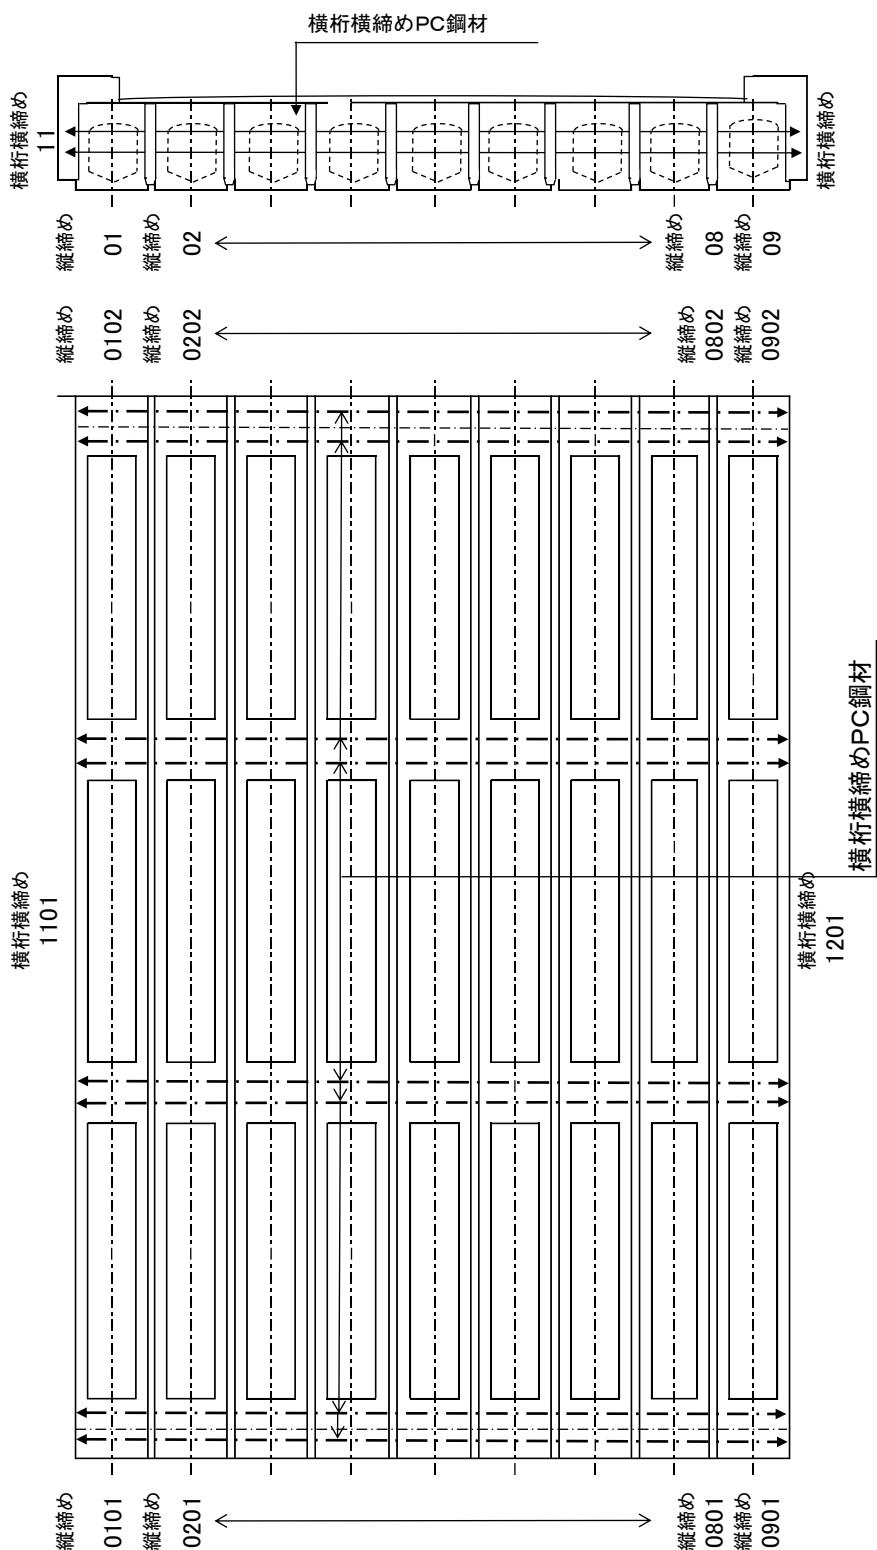
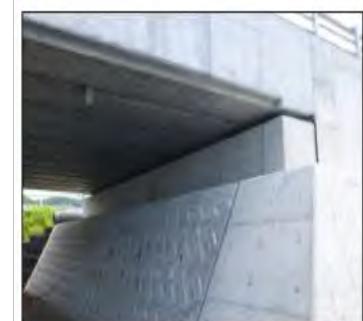
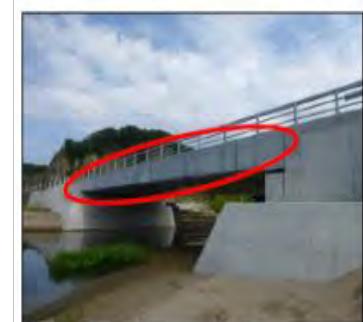
d) プレテン中空床版橋（横桁横締め位置が確定できない場合）の例

※地覆水切りが桁下まで打ち下ろされているため、横桁位置が確認できない。

※ 本事例では、縦締めが 01 番から 09 番であるため、横桁横締めは 11 番から始める。また、横桁横締めの下 2 行は、横桁の定着位置が確定できないため箇所数を 1 とする。

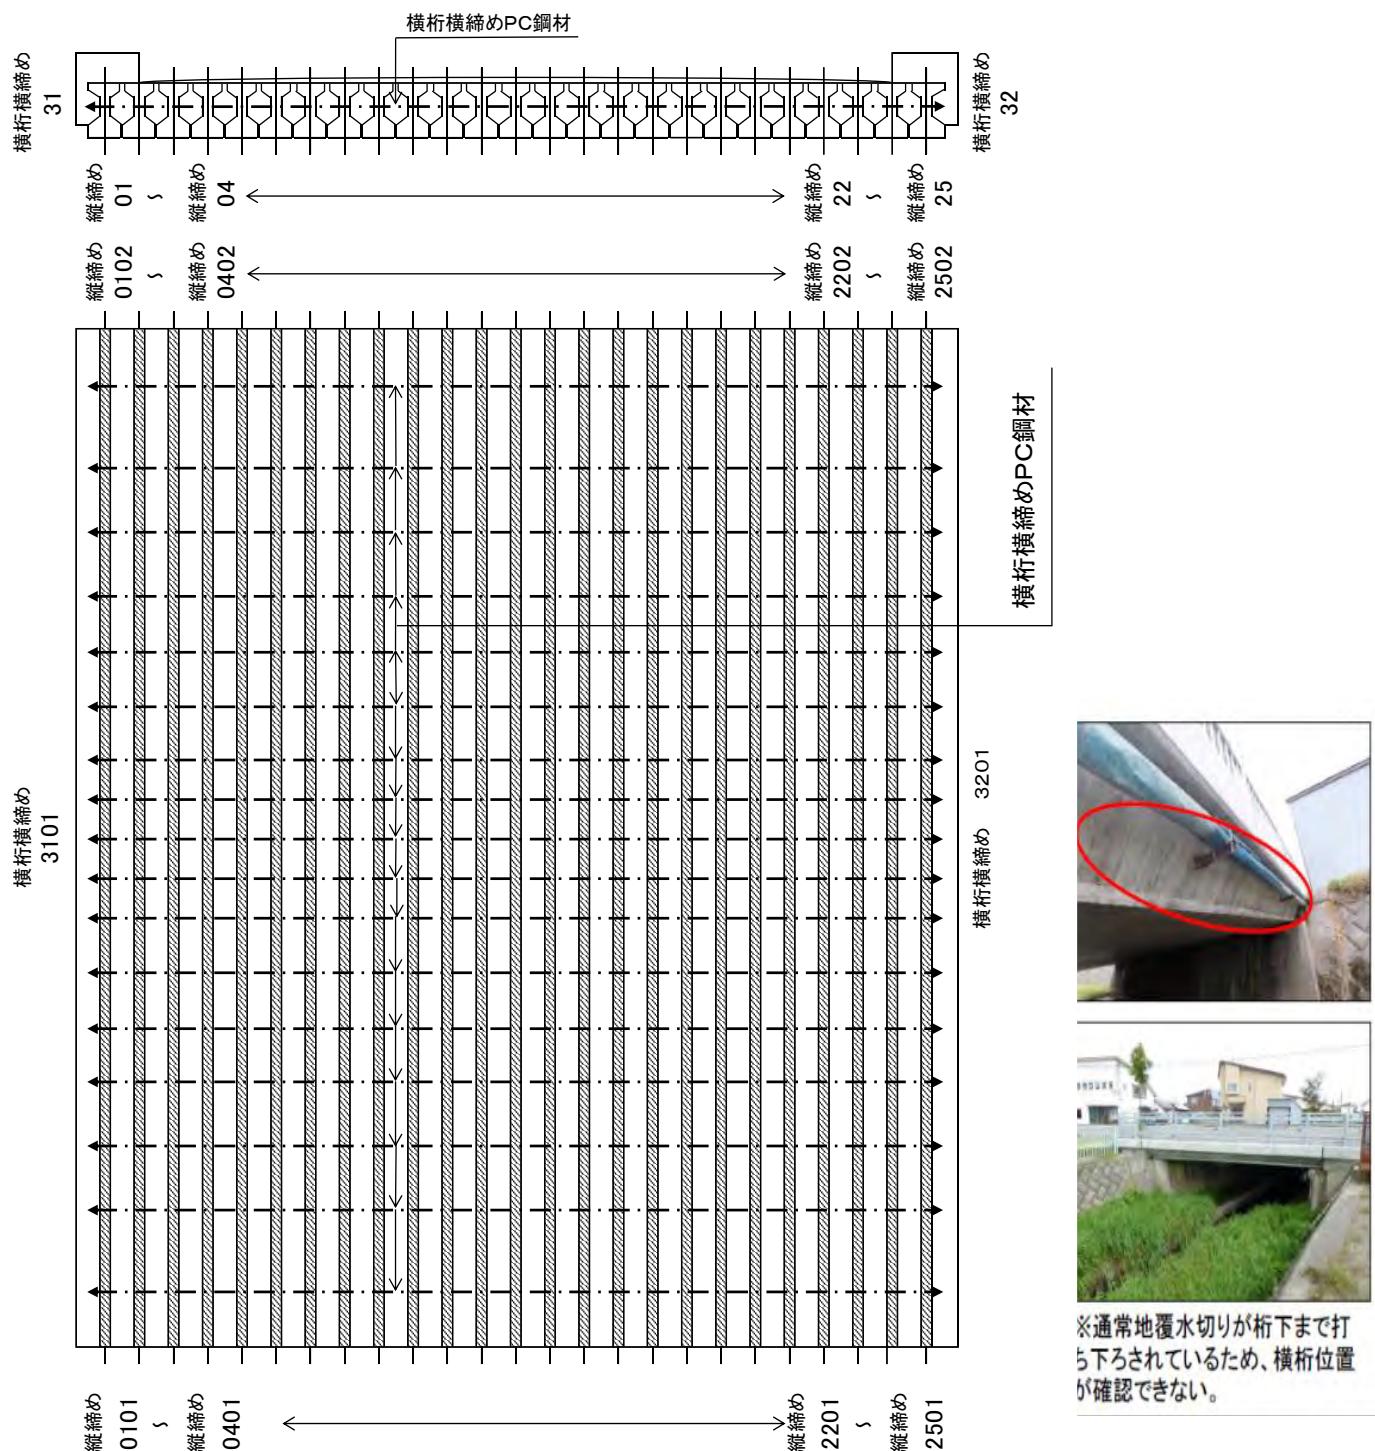
e) プレテン床版橋（横桁横締め位置が確定できない場合）の例

※ 本事例では、縦締めが 01 番から 25 番であるため、横桁横締めは 31 番から始める。
また、横桁横締めの下 2 行は、横桁の定着位置が確定できないため箇所数を 1 とする。

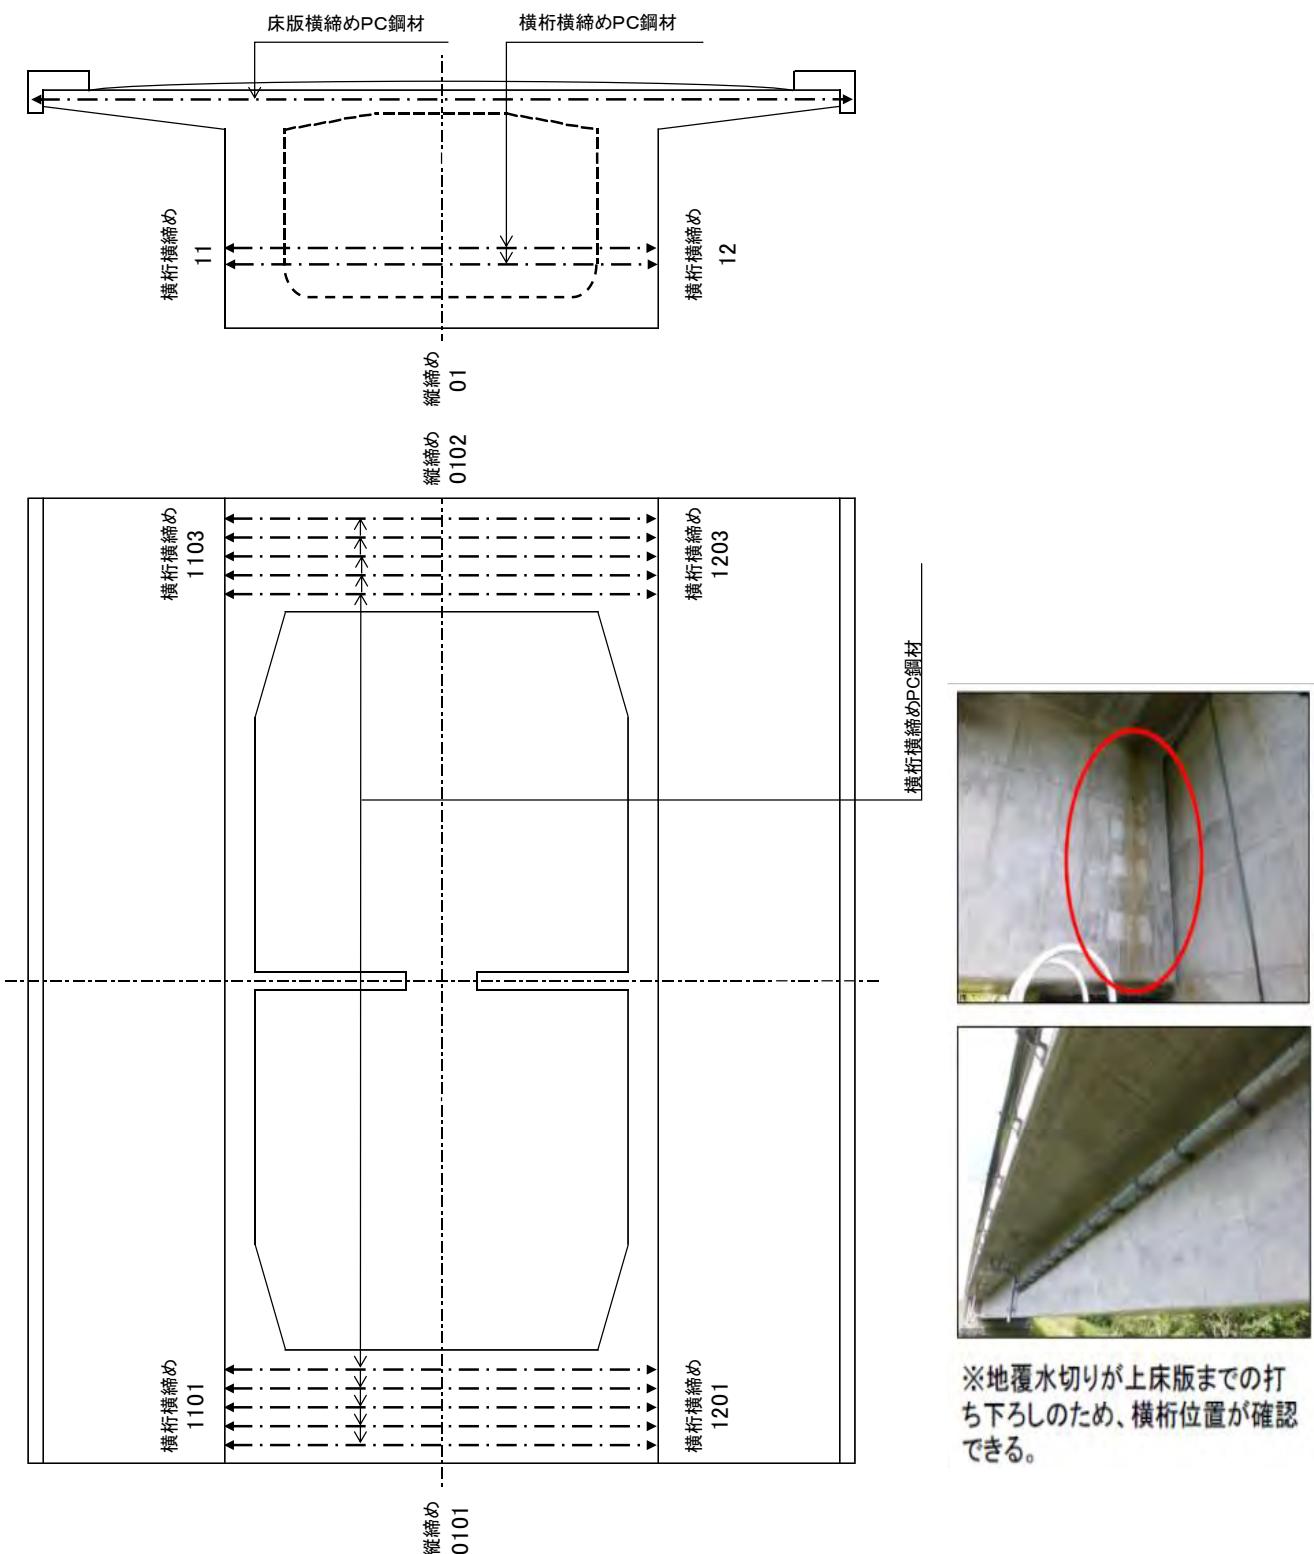
f) ポステン箱桁橋（横桁）の例

※ 本事例では、縫縫めが 0 1 番とし、横横横縫めは 1 1 番から始める。
また、横横横縫めの下 2 衍は、横桁の部材番号と同じとする。
