橋 梁 定 期 点 檢 要 領

令和 6 年 7 月

国土交通省 道路局 国道・技術課

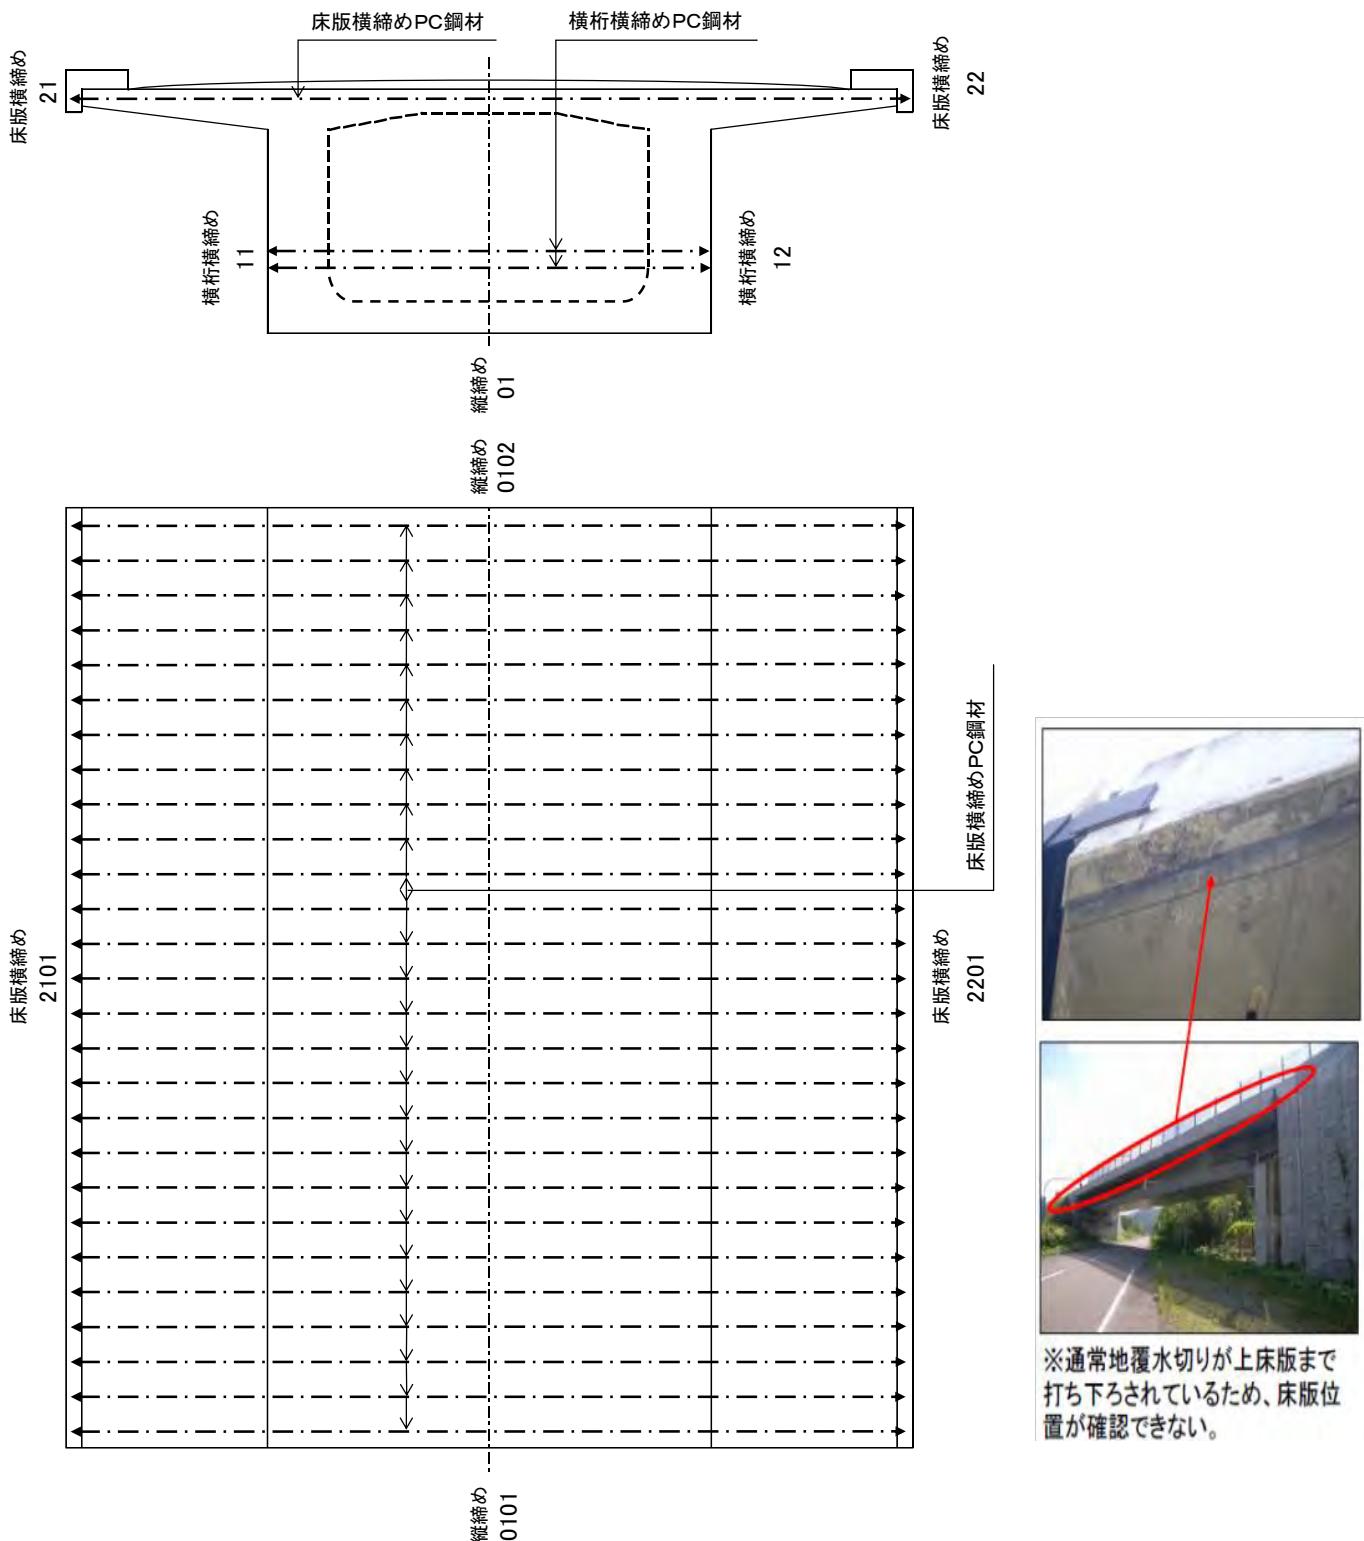
g) ポステン箱桁橋（床版）の例

※ 本事例では、縦縫めが 0 1 番から始まり、横桁横縫めが 1 1 番から 1 2 番まであるため、床版は 2 1 番から始める。

また、床版横縫めの下 2 衍は、床版の定着位置が確定できないため箇所数を 1 とする。

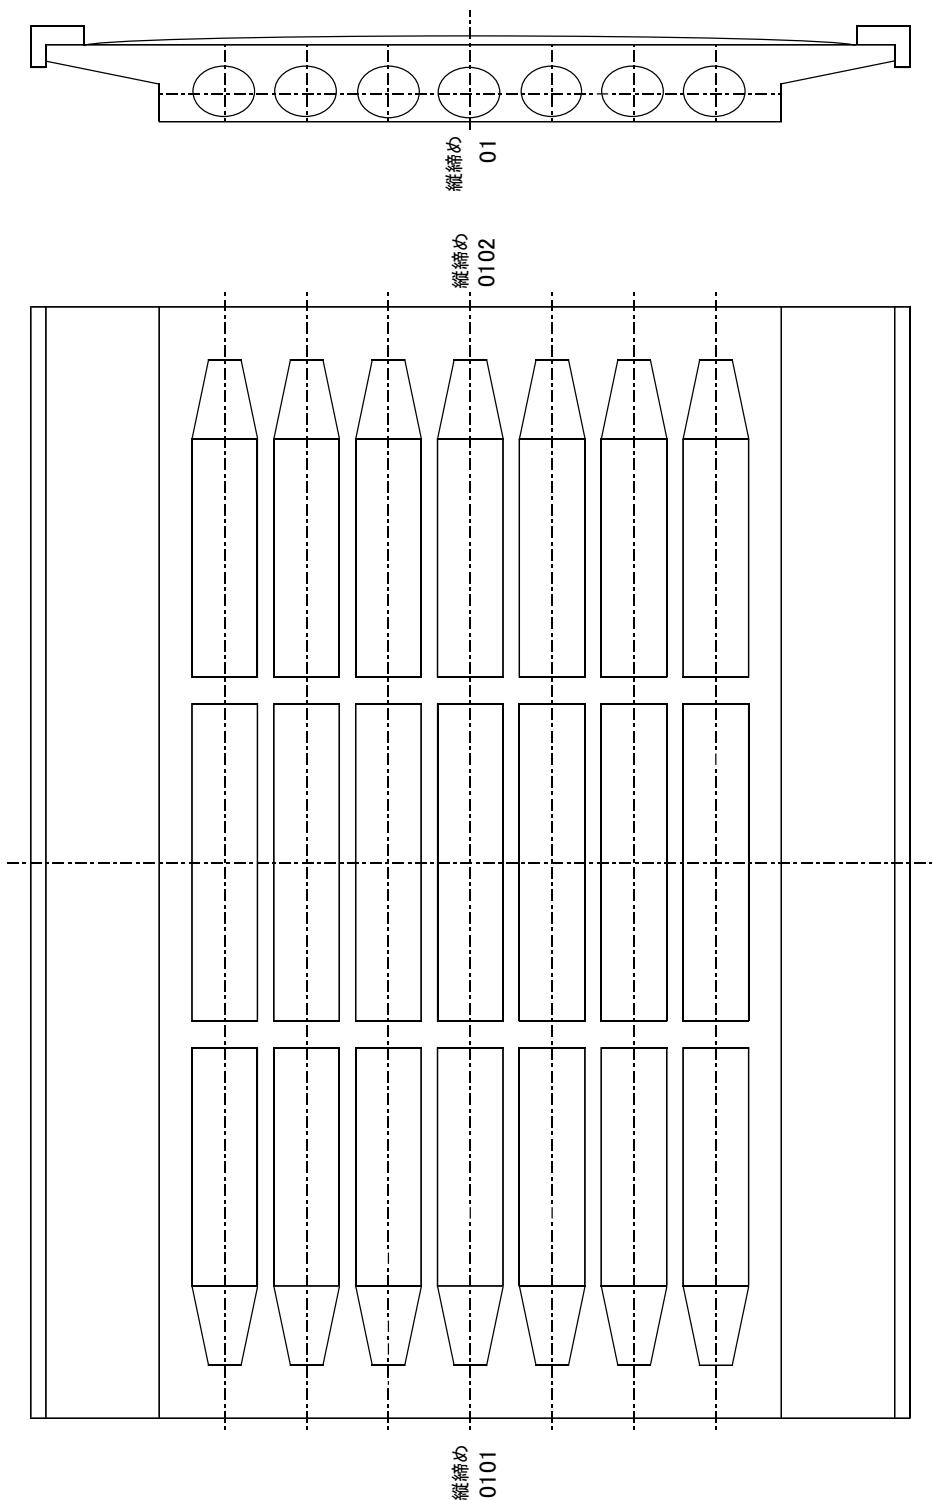
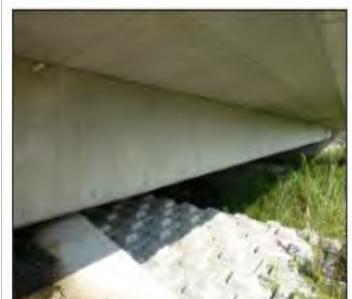
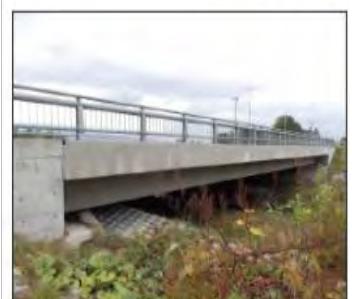
h) ポステン中空床版橋の例

※ ポステン中空床版橋では、横桁・床版横締めはないため、縦締めのみ要素番号を設定し01番とする。

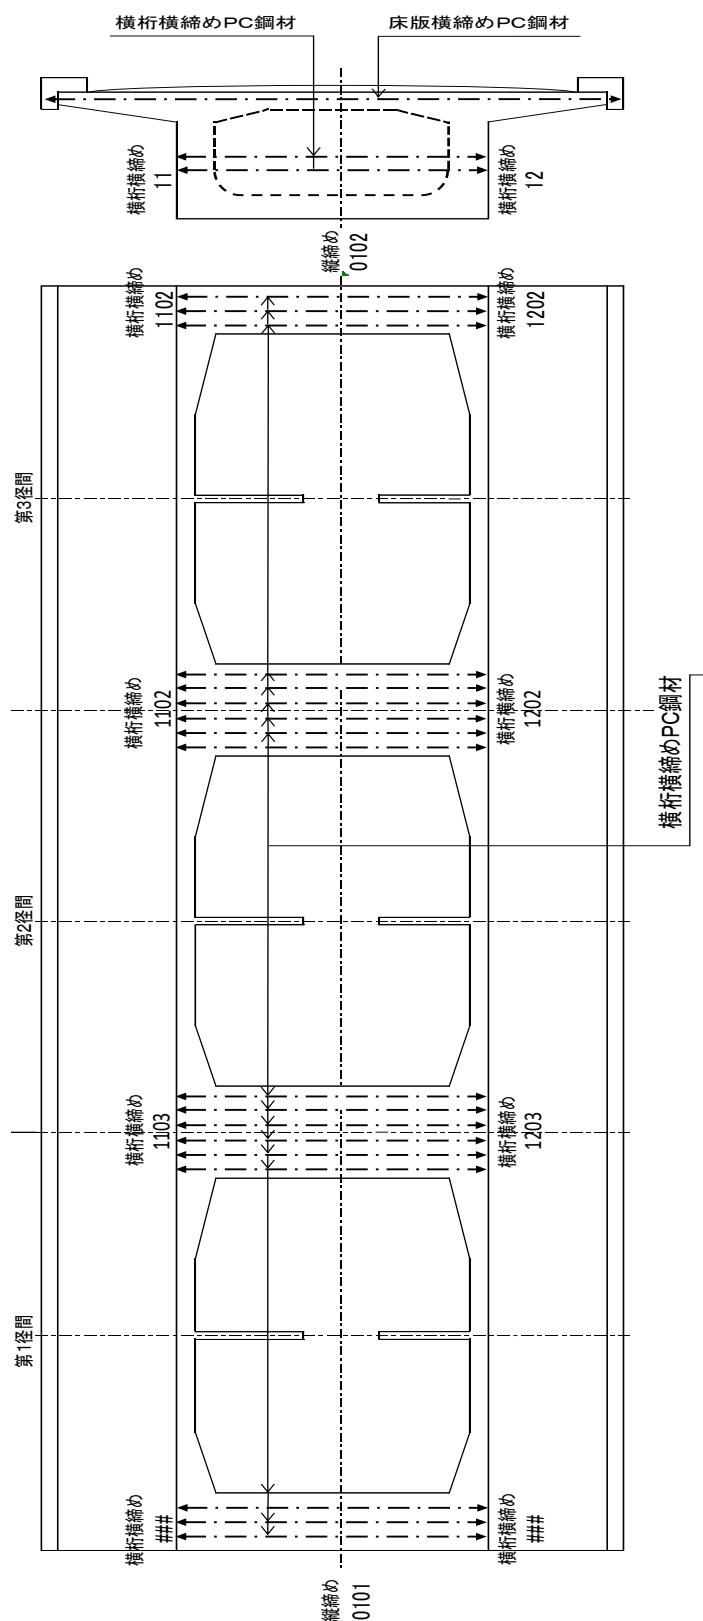
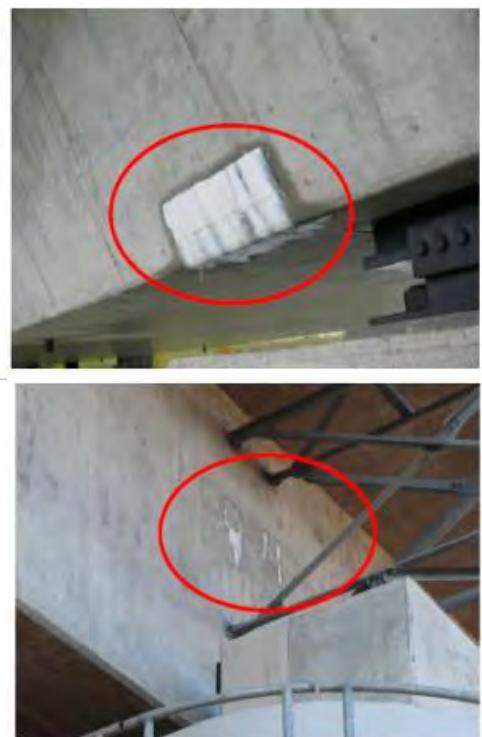
i) ポステン 3 径間連続箱桁橋（横桁）

※地覆水切りが上床版までの打ち下ろしのため、横桁位置が確認できる。本事例では、縦縫めは 01 番とし、横桁横縫めが 11 番から始める。また、横桁横縫めの下 2 枠は、横桁の部材番号と同じとする。第 1 径間：1101, 1201, 1103, 1203 第 2 径間・第 3 径間：1102, 1202

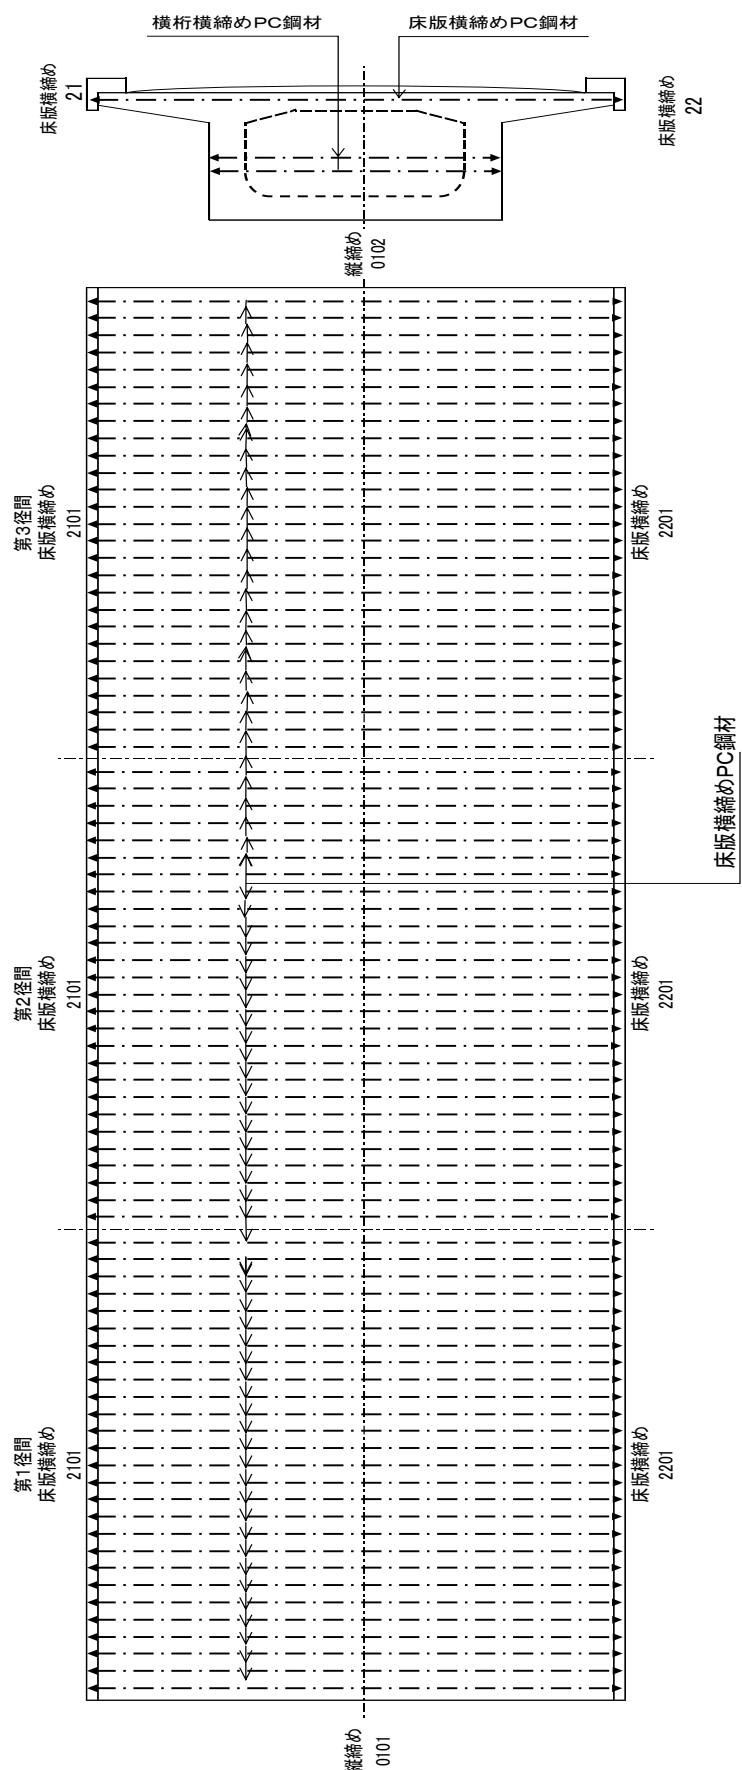
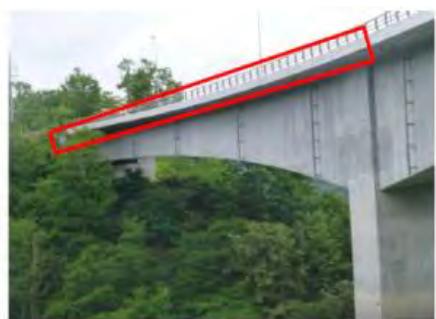
j) ポステン 3 径間連続箱桁橋（床版）の例

※本事例では、縦縛めは 01 番とし、横横縛めが 11 番から 12 番まであるため、床版は 21 番から始める。また、床版横縛めの下 2 枠は、床版の定着位置が確定できないため箇所数を 1 とする。

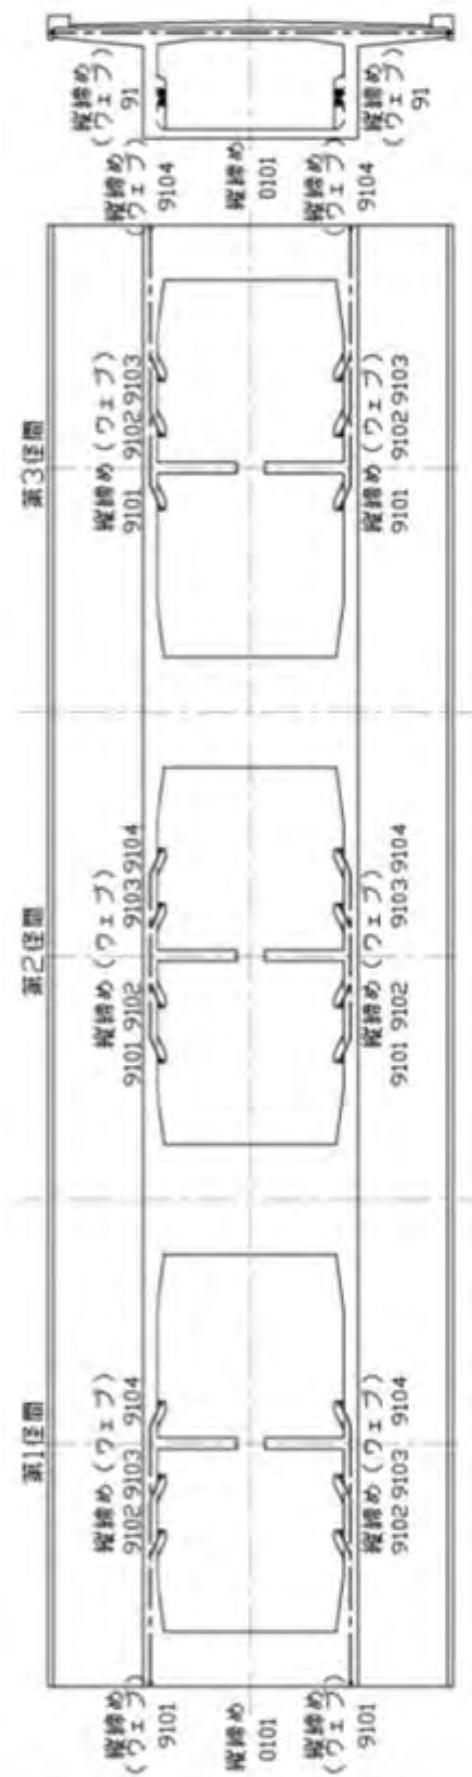
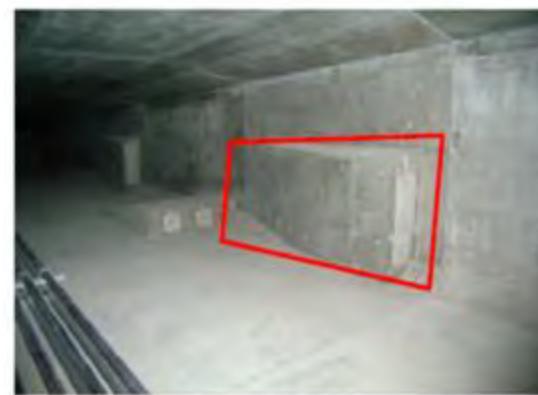
k) ポステン 3 径間連続箱桁橋（箱桁内・縦締めウェブ）の例

※本事例では、箱桁内の縦締めであるため、90番台とし、ウェブは91番とする。縦締めウェブの下2桁は、起点側からの定着突起の箇所数とする。このとき、両桁端部は箱桁内の定着突起状況を確認して要素番号を付けるか決定する。本事例では、端部に定着があると判断している。

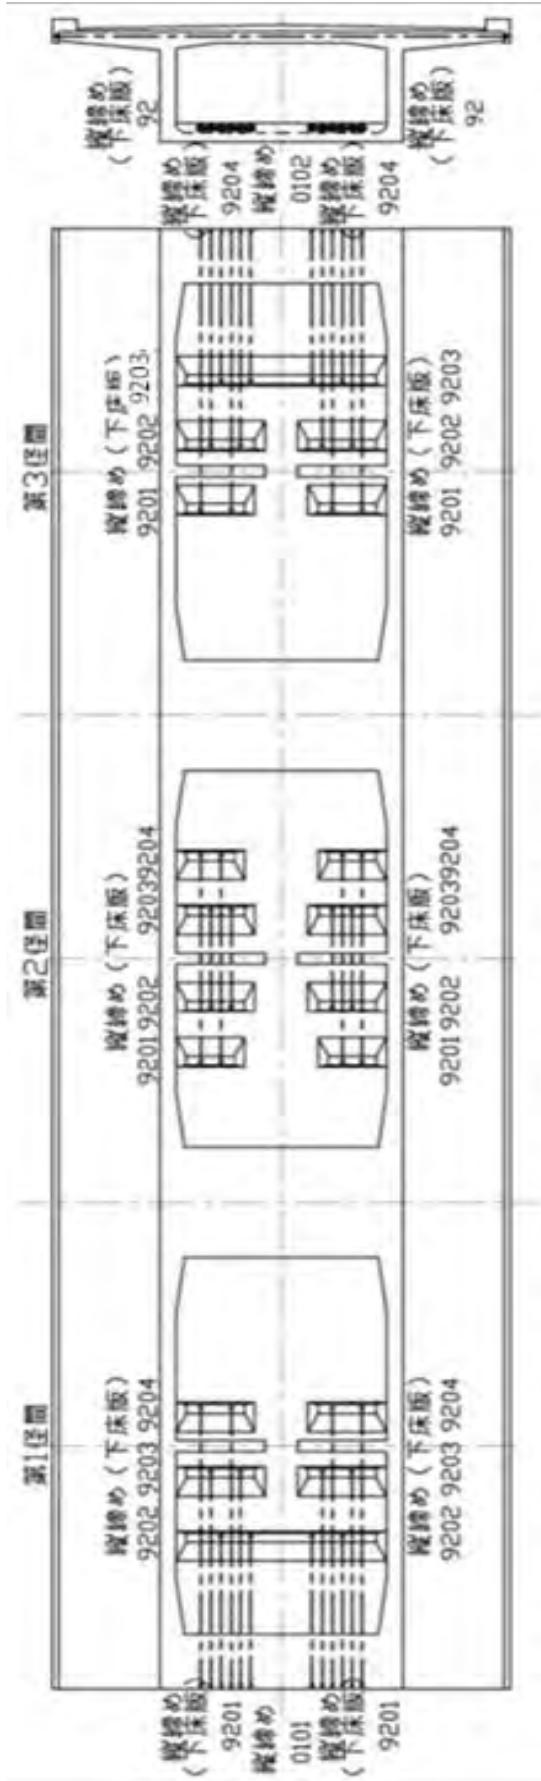
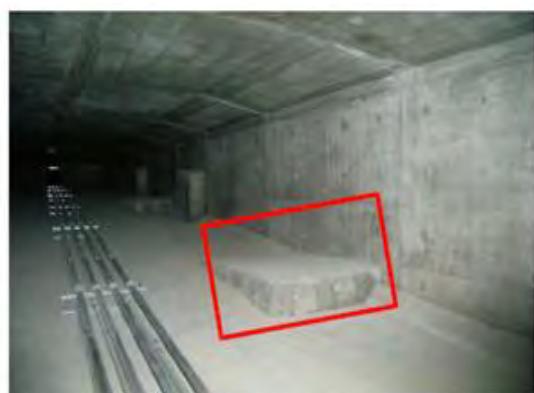
1) ポステン 3 径間連続箱桁橋（箱桁内・縦締め下床版）の例

※本事例では、箱桁内の縦締めであるため、90番台とし、下床版は92番とする。縦締め下床版の下2桁は、起点側からの定着突起の箇所数とする。このとき、両桁端部は箱桁内の定着突起状況を確認して要素番号を付けるか決定する。本事例では、端部に定着があると判断している。

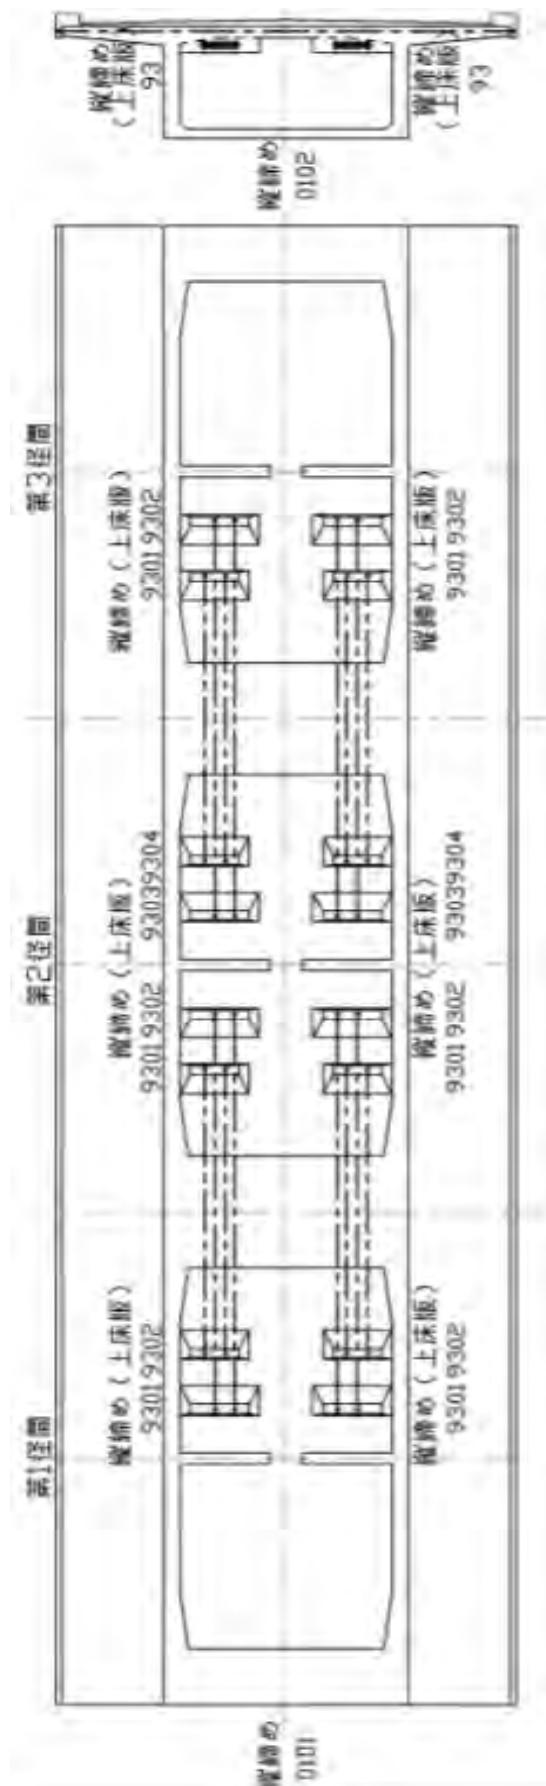
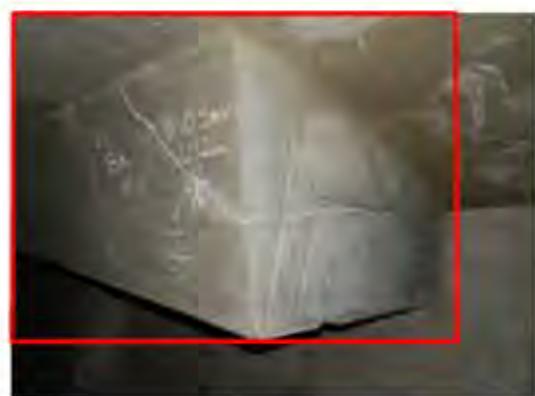
m) ポステン 3 径間連続箱桁橋（箱桁内・縦締め上床版）の例

※本事例では、箱桁内の縦締めであるため、90番台とし、上床版は93番とする。縦締め上床版の下2桁は、起点側からの定着突起の箇所数とする。

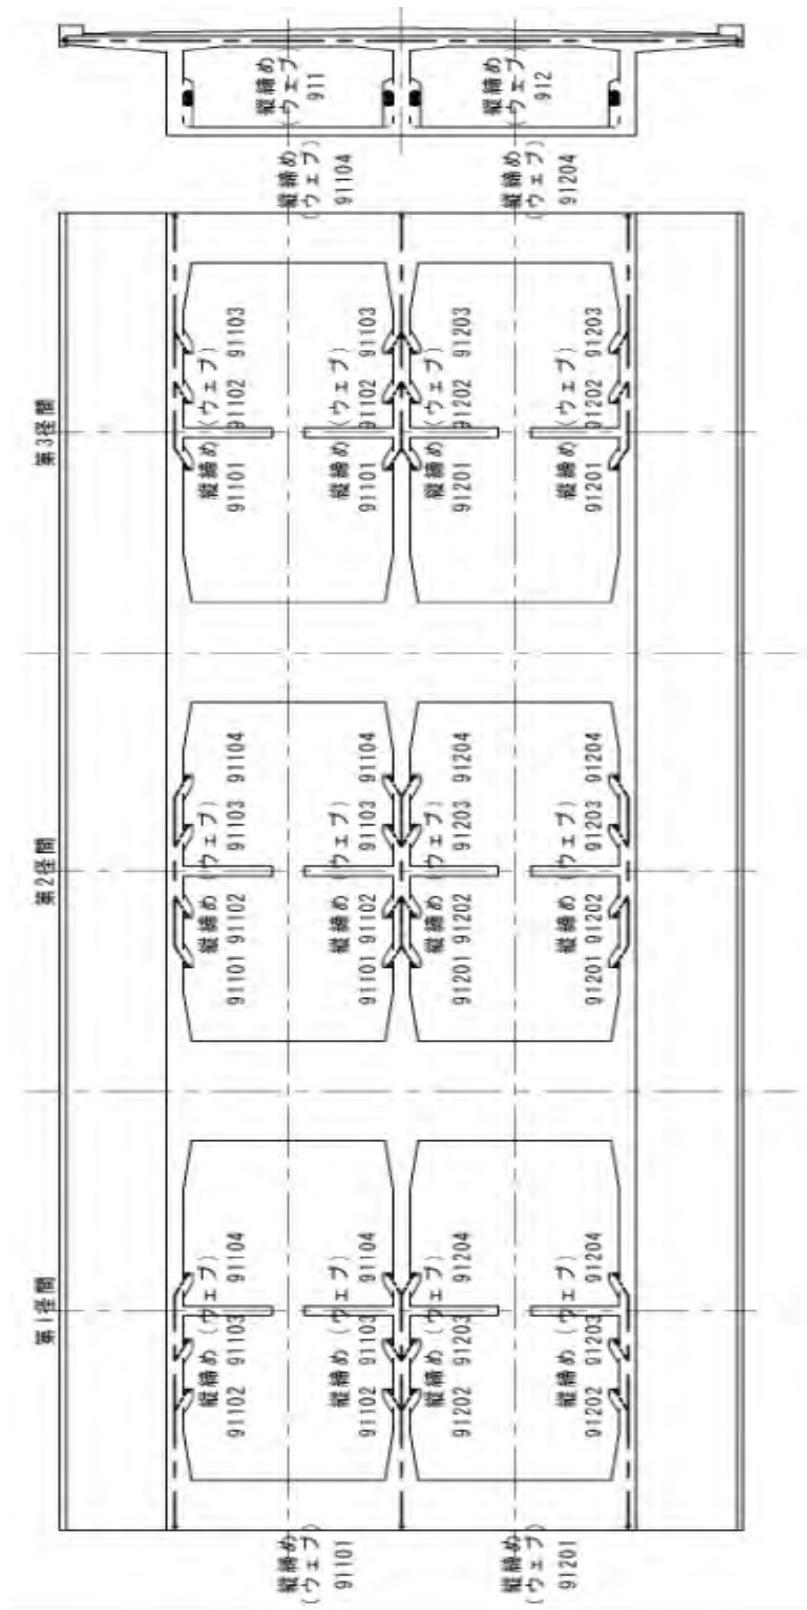
n) ポステン 3 径間連続箱桁橋（多重箱桁の場合・縦締めウェブ）の例

※多重箱桁の場合は、要素番号の頭の2桁を900番台とし、ウェブは910番とする（要素番号が5桁となる）。縦締めウェブの下2桁は、起点側からの定着突起の箇所数とする。本事例では、端部定着があると判断している。

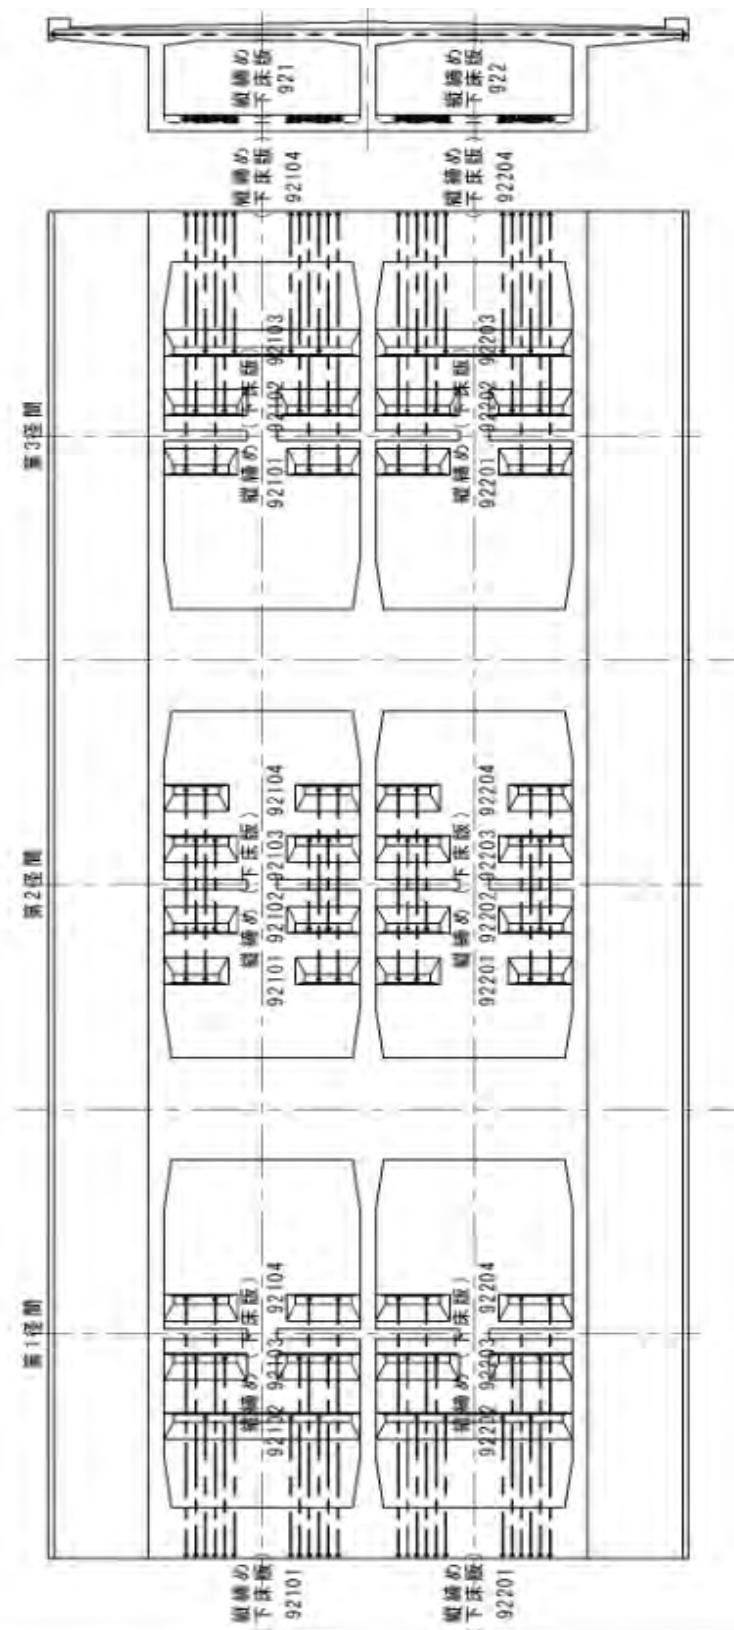
o) ポステン 3 径間連続箱桁橋（多重箱桁の場合・縦締め下床版）の例

※多重箱桁の場合は、要素番号の頭の2桁を900番台とし、下床版は920番とする（要素番号が5桁となる）。縦締め下床版の下2桁は、起点側からの定着突起の箇所数とする。本事例では、端部定着があると判断している。

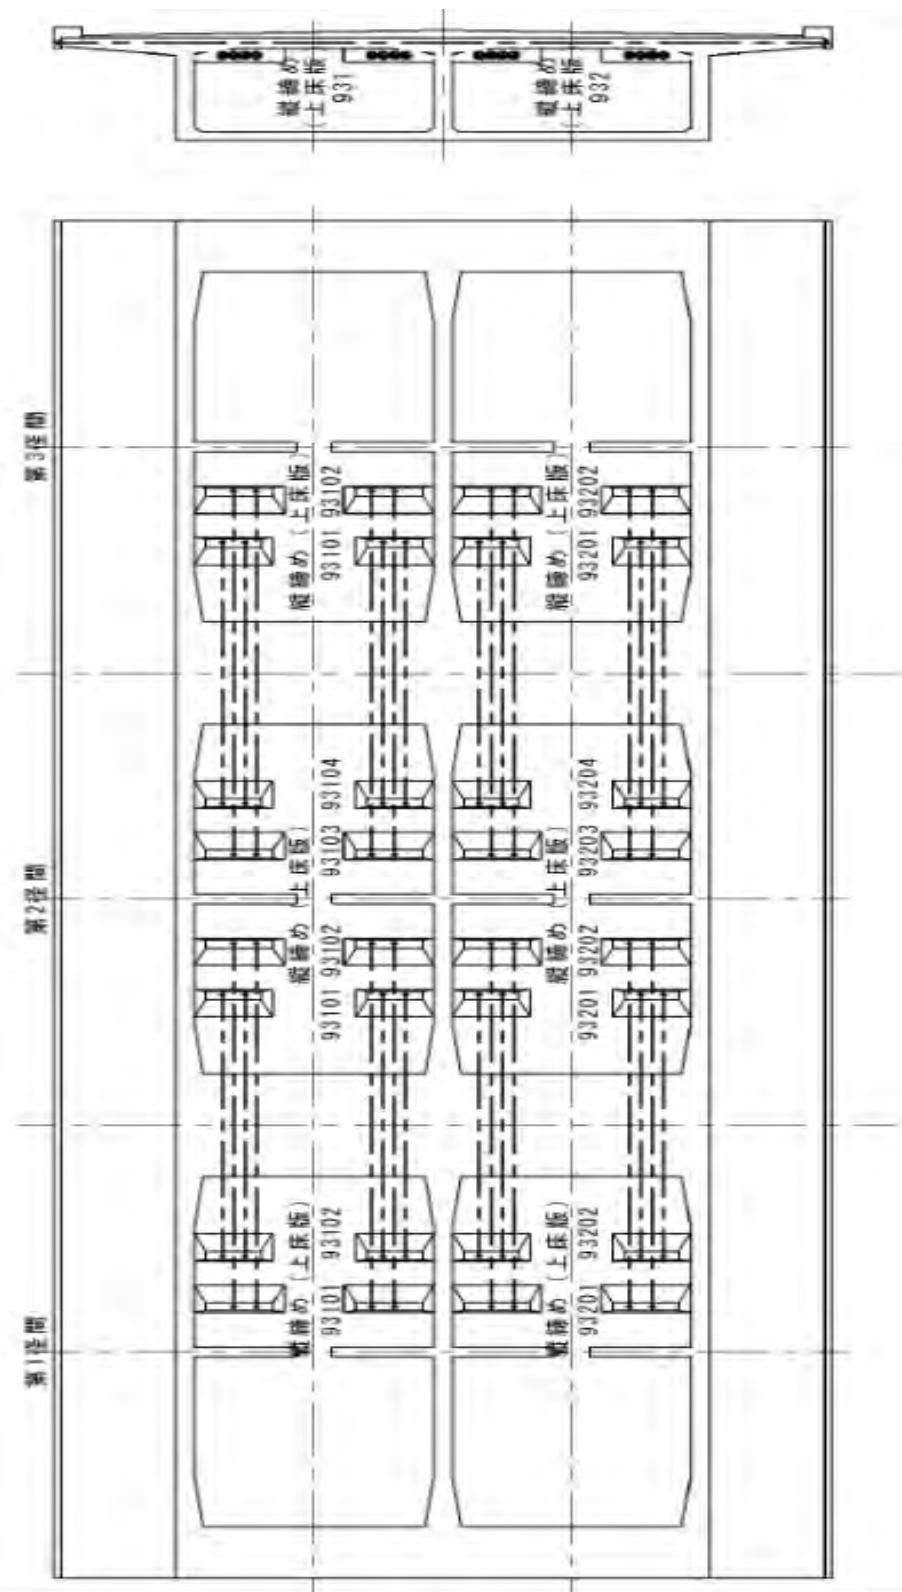
p) ポステン 3 径間連続箱桁橋（多重箱桁の場合・縦締め上床版）の例

※多重箱桁の場合は、要素番号の頭の2桁を900番台とし、上床版は930番とする（要素番号が5桁となる）。縦締め上床版の下2桁は、起点側からの定着突起の箇所数とする。

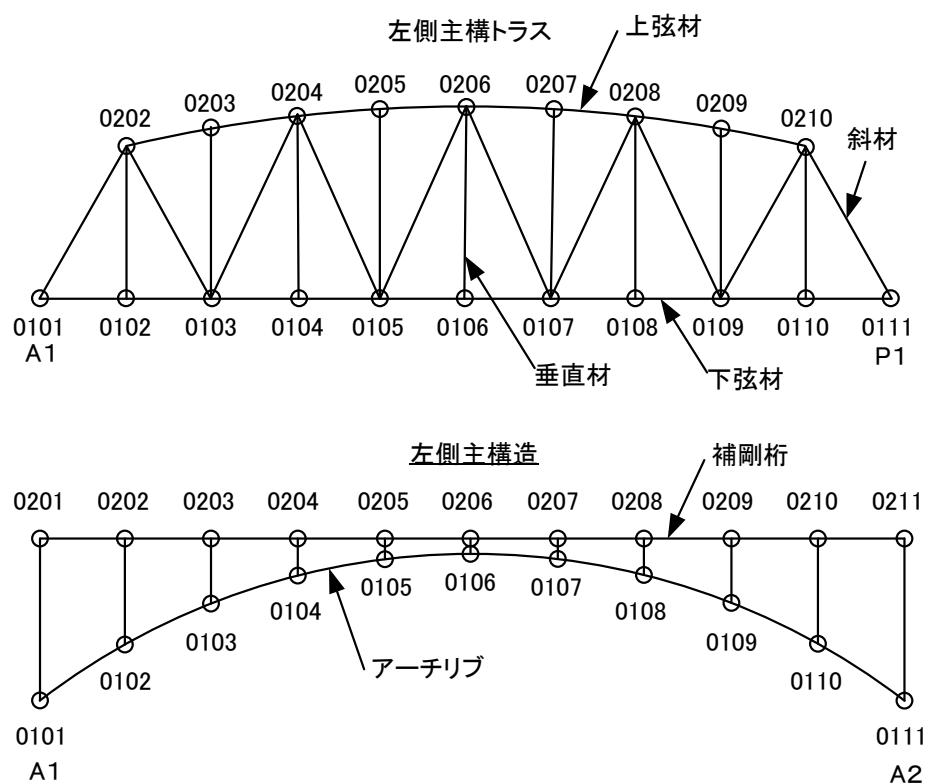
トラス・アーチ橋の格点部の要素番号例

・アーチ、トラスの格点

アーチ及びトラスの格点などの構造的に滯水や粉塵の堆積が生じやすい箇所では、局部的な塗膜の劣化や著しい損傷が生じることがあり、注意が必要な場合がある。

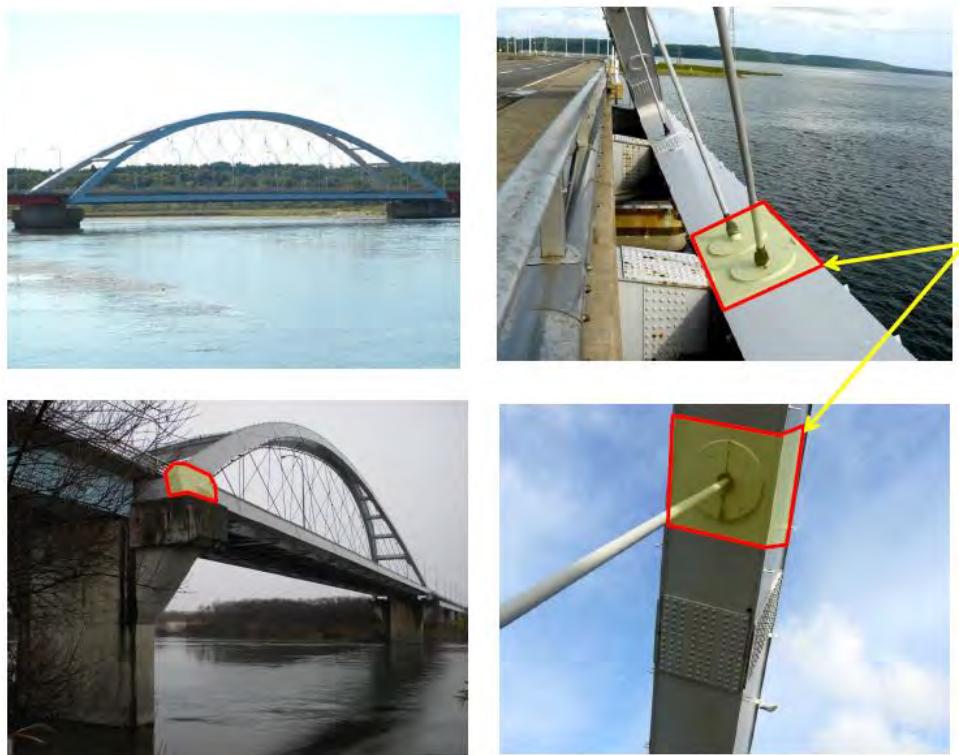
b) ニールセンローゼ橋の格点部の例

・ニールセンローゼ橋では、格点部の範囲が明確ではないため、目安として、ケーブルを中心
にアーチリブ、補剛桁の幅程度の範囲を格点部とする。

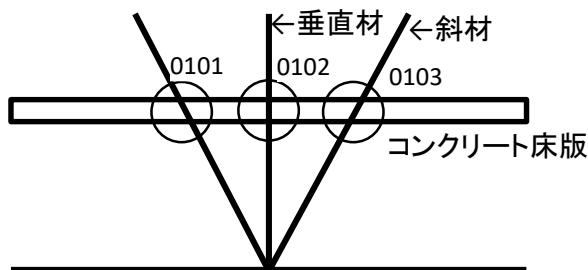
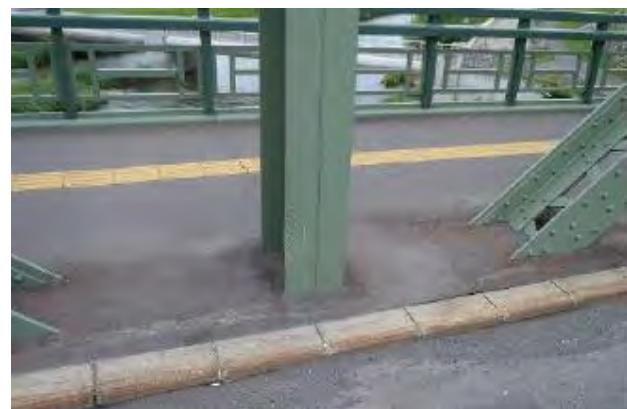
a) 斜材、垂直材のコンクリート埋込部の標準例

- ・トラスの斜材、垂直材のコンクリート埋込部
- ・アーチの吊り材等のコンクリート埋込部

コンクリート埋込部周辺に発生している目視で確認できる、コンクリート境界面における滯水等による腐食や埋込部から滲出している錆汁・漏水等を、コンクリート埋込部における損傷として扱う。

なお、コンクリート埋込部は鋼部材であるため、「埋込部から滲出している錆汁・漏水」は、「⑧漏水・遊離石灰」ではなく、「⑩漏水・滯水」（錆汁は⑯その他）として扱う。

鋼トラス橋、鋼アーチ橋の主構部材（上弦材・斜材・垂直材等）が床版や地覆のコンクリートに埋め込まれた構造では、雨水が部材上を伝わって路面まで達することで、鋼材とコンクリートとの境界部での滯水やコンクリート内部への浸水が生じやすいため、局部的に著しく腐食が進行し、板厚減少等の損傷を生じることがあり、注意が必要な場合がある。

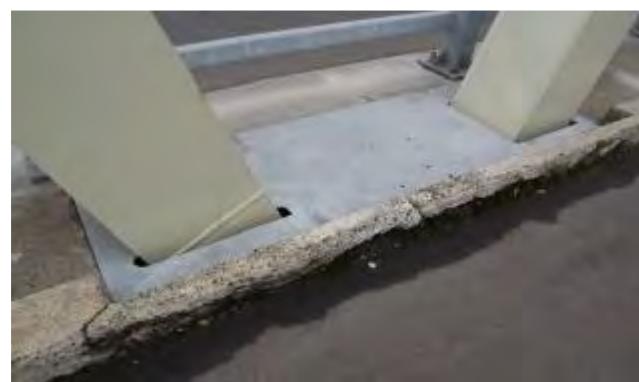
b) 箱抜き処理が行われている例

- ・箱抜き処理が行われて、斜材、垂直材への目視、打音及び触診が可能であるときは、コンクリート埋込部としない。

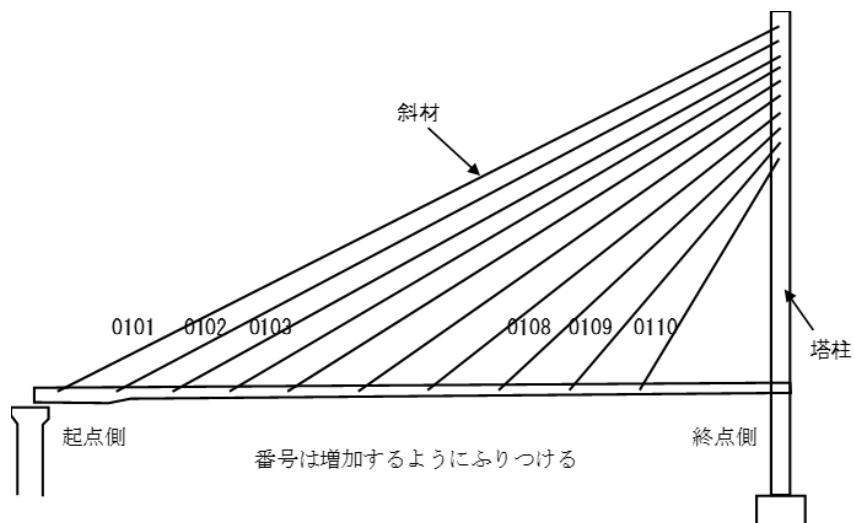
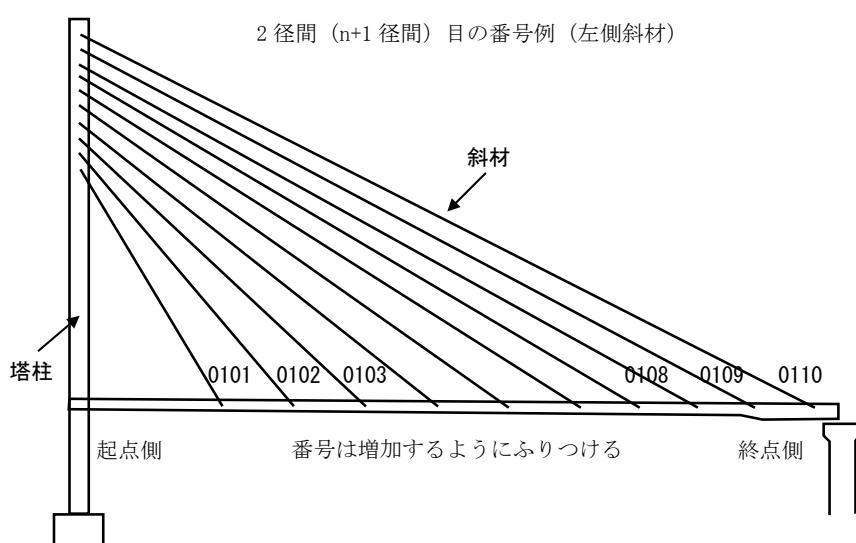
・斜張橋斜材

- ・斜材は1本ずつ要素番号を付与する。
- ・番号は起点側から終点側へ向けて増加するようにふりつける。
- ・塔柱位置で径間が分割されるため、塔柱を境に01番から番号がふりなおされることに留意する必要がある。

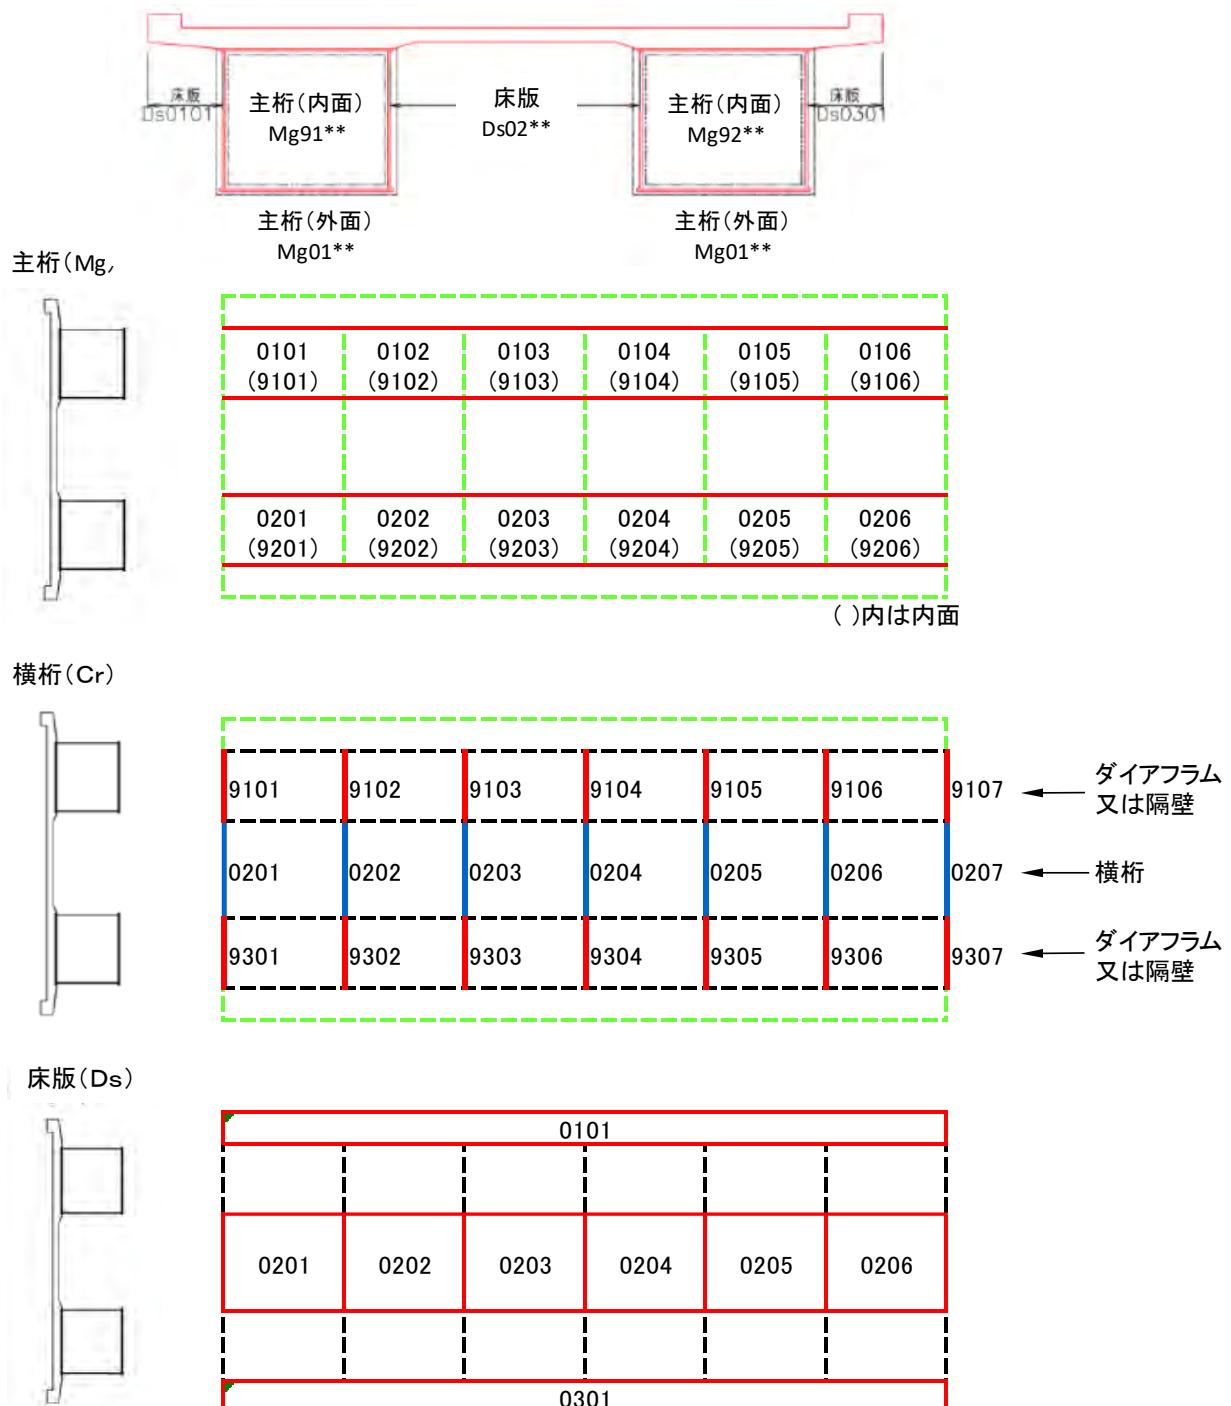
a) 閉断面箱桁（鋼桁）

- ・箱内の上フランジ部は、「主桁」とする。

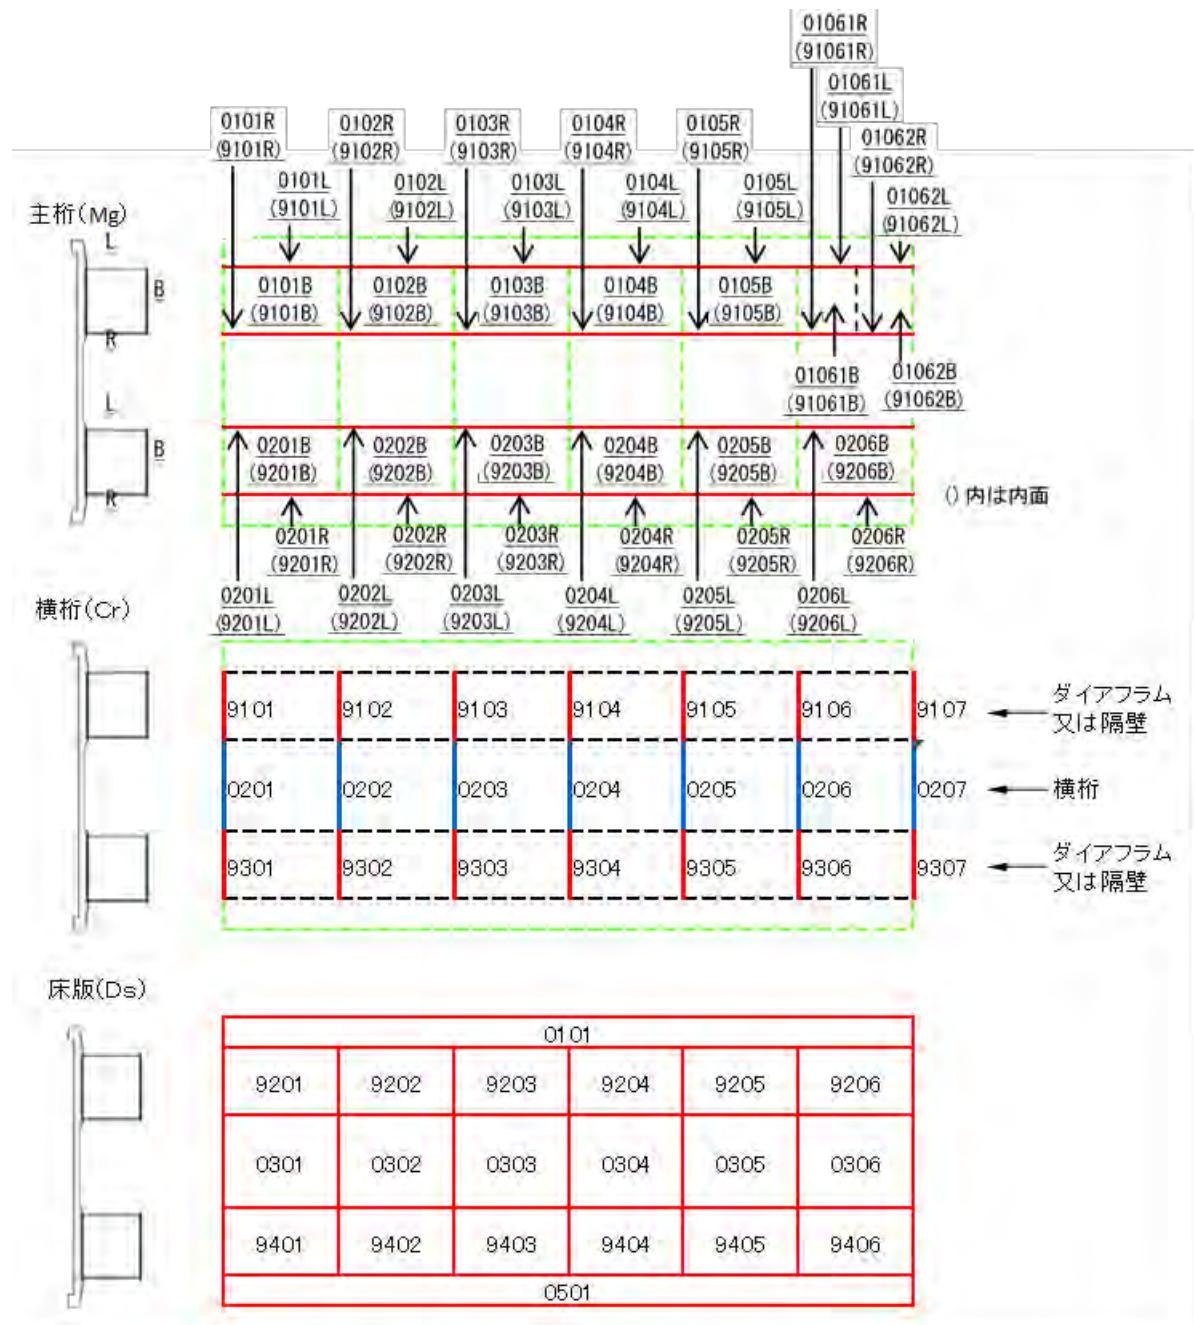
b) 開断面箱桁（鋼桁）, PC・RC箱桁

- ・箱桁の床版部は「主桁の上フランジ」ではなく、「床版」とする。
- ・PC・RC箱桁は隔壁間を5m程度の等間隔、または張出架設工法で架設された橋梁であれば1ブロックごとに要素番号を分割し、従来の要素番号の末尾に連番を追加する。また、左右ウェブと下フランジ・下床版でも要素番号を分割し、添え字を追加する。

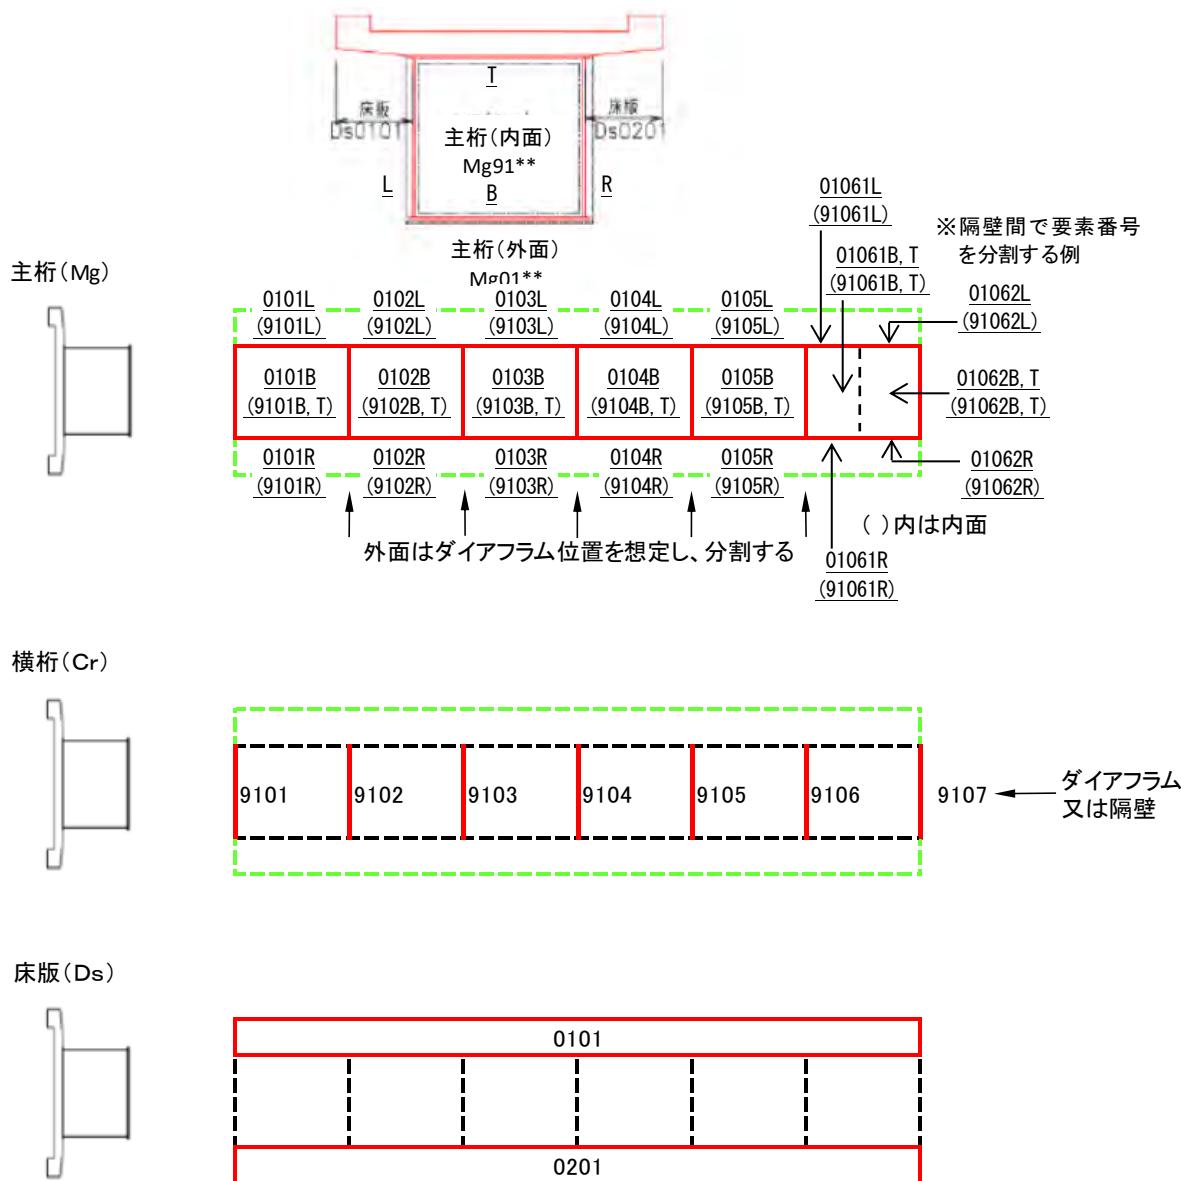
1) ブラケット無し

c) 1 BOX 箱桁

- ・箱内の上フランジ部は、「主桁」とする。
- ・P C・R C 箱桁は隔壁間を 5 m程度の等間隔、または張出架設工法で架設された橋梁であれば 1 ブロックごとに要素番号を分割し、従来の要素番号の末尾に連番を追加する。また、左右ウェブと下フランジまたは上下床版でも要素番号を分割し、添え字を追加する。
