橋 梁 定 期 点 檢 要 領

令和 6 年 7 月

国土交通省 道路局 国道・技術課

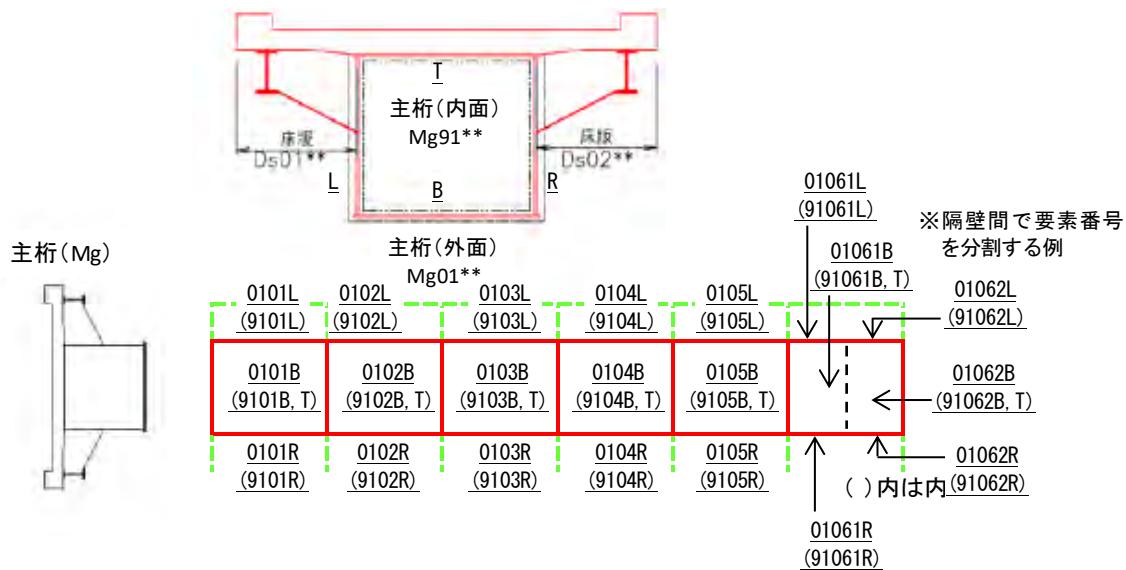
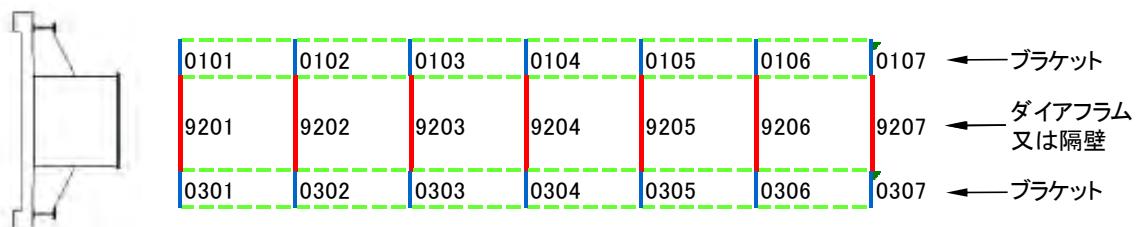
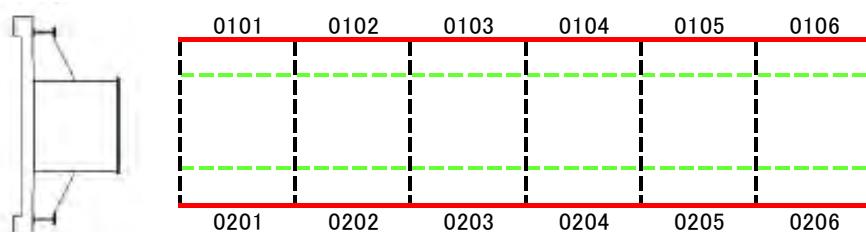
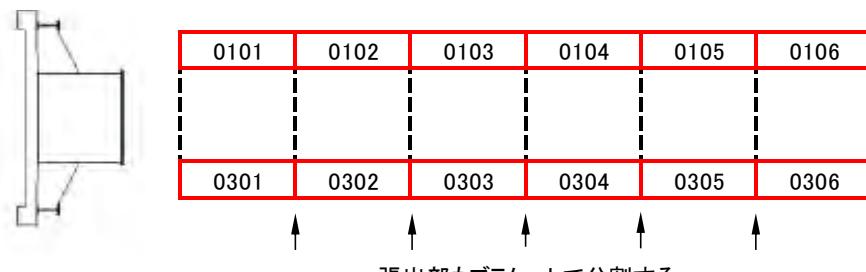
2) ブラケット付き

- ・箱内の上フランジ部は、「主桁」とする。
- ・P C・R C 箱桁は隔壁間を 5 m程度の等間隔、または張出架設工法で架設された橋梁であれば 1 ブロックごとに要素番号を分割し、従来の要素番号の末尾に連番を追加する。また、左右ウェブと下フランジまたは上下床版でも要素番号を分割し、添え字を追加する。

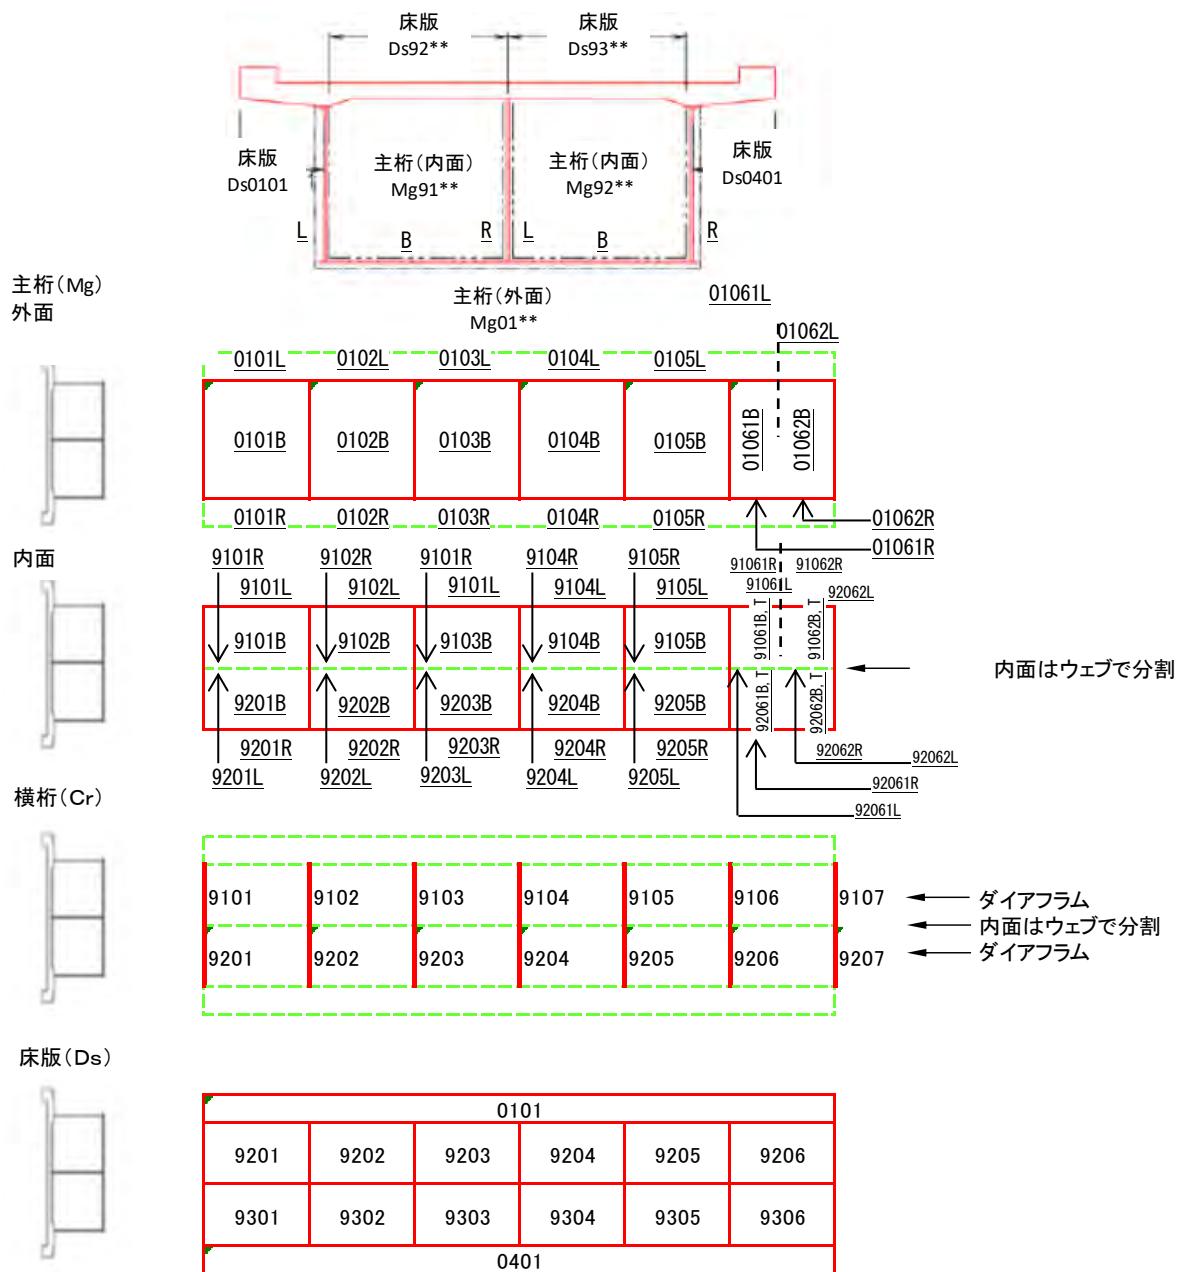
d) 開断面箱桁（鋼桁）, PC・RC箱桁でウェブ3枚以上

- ・箱桁の床版部は「主桁の上フランジ」ではなく、「床版」とする。
- ・PC・RC箱桁は隔壁間を5m程度の等間隔、または張出架設工法で架設された橋梁であれば1ブロックごとに要素番号を分割し、従来の要素番号の末尾に連番を追加する。また、左右ウェブと下フランジまたは上床版でも要素番号を分割し、添え字を追加する。

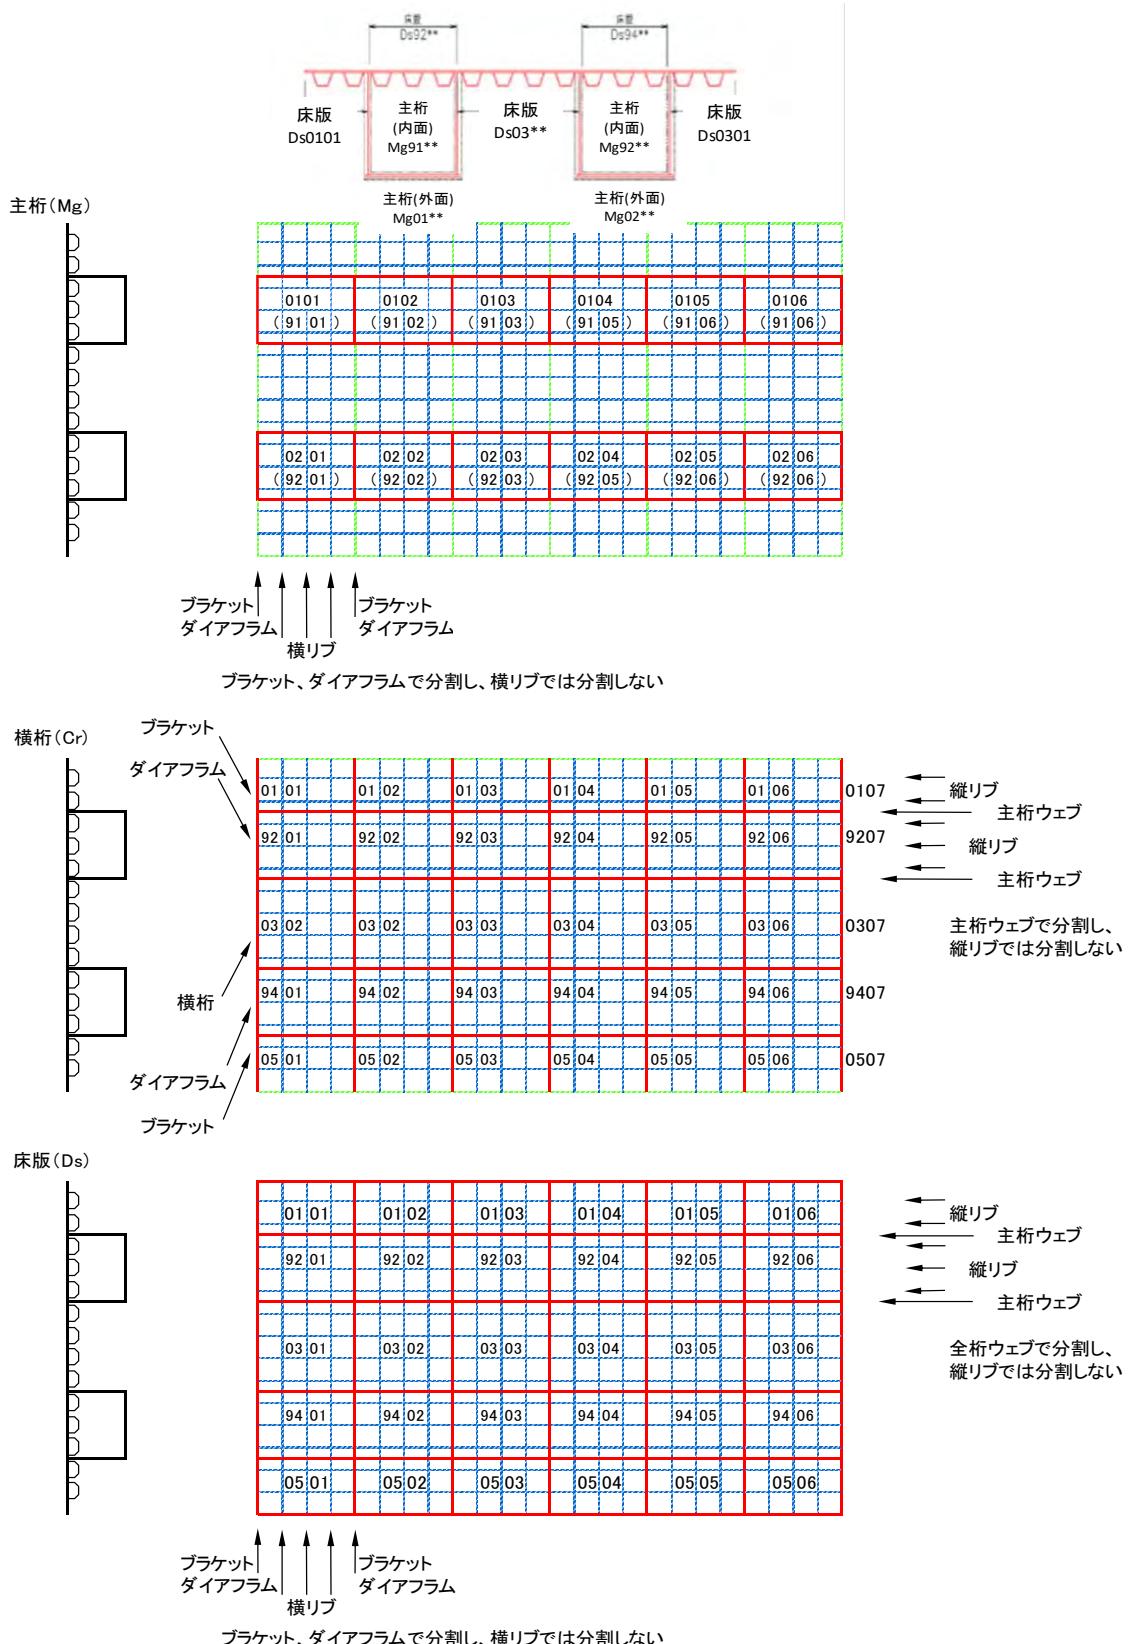
e) 鋼床板

- ・箱桁の床版部は「主桁の上フランジ」ではなく、「床版」とする。

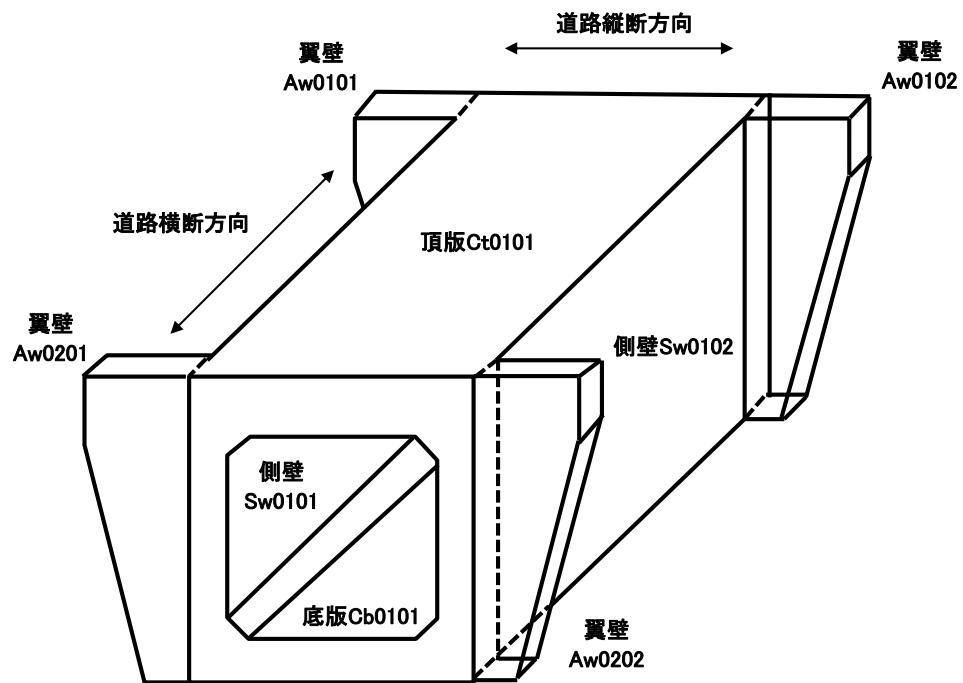
a) 分割がない場合

要素番号の付与において、溝橋では“橋軸方向 = 道路縦断方向” “橋軸直角方向 = 道路横断方向”と読み替えて整理する。

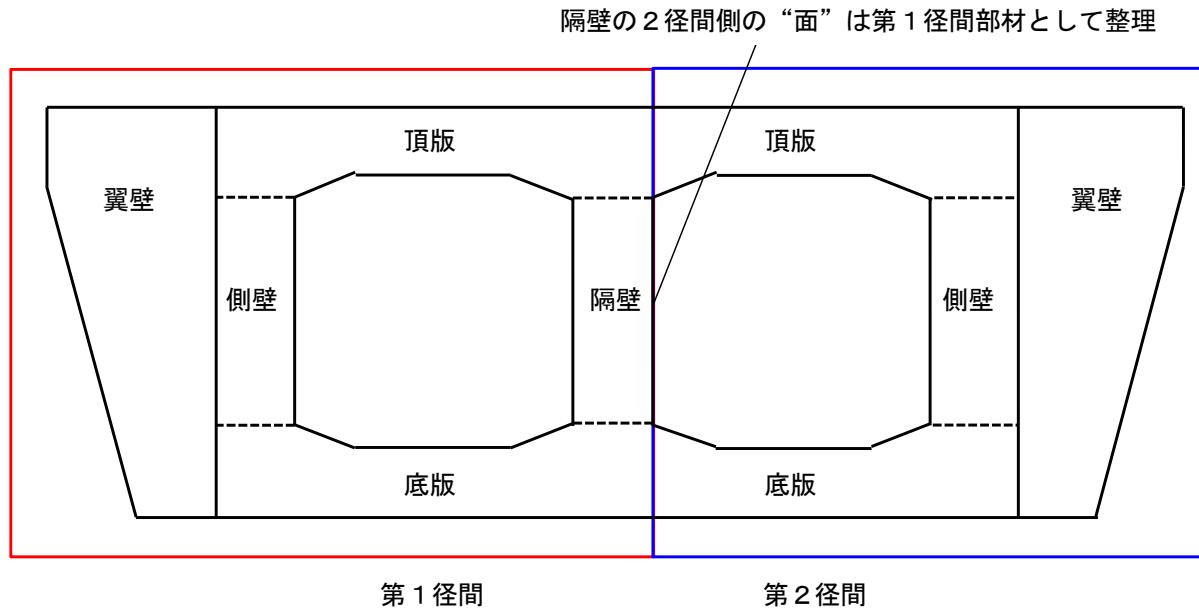
c) 隔壁がある場合

- ・隔壁にて径間分割する（橋脚と同様の扱い）。
- ・隔壁の終点側の面は老番側の径間に面するが、若番側の径間部材として整理する。
(要素番号図で整理する際は「起点側」「終点側」等でどちら側の面か表現)

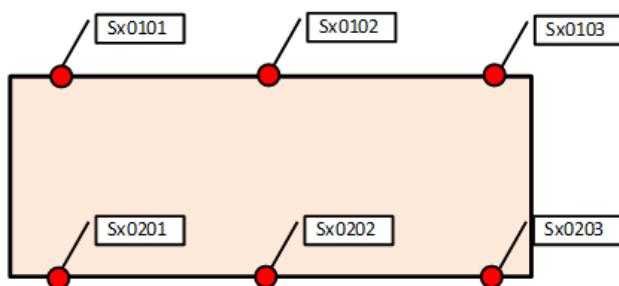
ア) 照明施設・単柱標識の例

・既に上部構造「その他」部材が設定されている場合は、設定されている部材の後の番号を設定する。

なお、取付部において取付られている部材（地覆、床版等）に及ぶ損傷がある場合は、取付られている部材の損傷としても扱う。

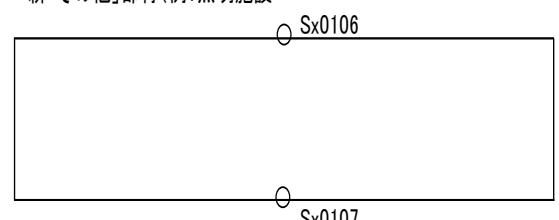
イ) 新旧部材の例

・旧「その他」部材(例:横支材)					
Sx0101	Sx0102	Sx0103	Sx0104	Sx0105

・新「その他」部材(例:照明施設)

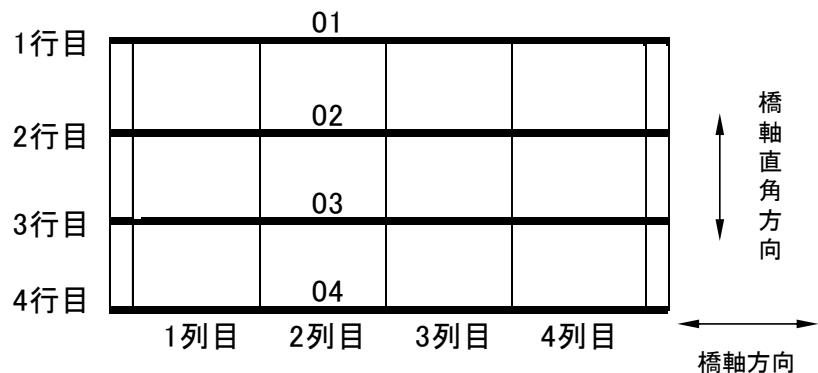
主桁(Mg)、縦桁(St)

■付図—1. 3 部材番号例

1本単位、1箇所もしくは1基単位で付番する特定の部材を下表に示す。下表に示す以外の、径間単位で評価する部材にあっては、「00」を付す。部材番号の付け方の例を付図-1.3「部材番号例」に示すので参考にされたい。

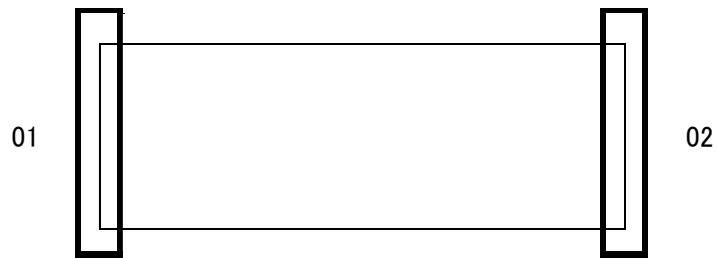
橋脚(P)、橋台(A)

付図—1. 3 部材番号図（その1）

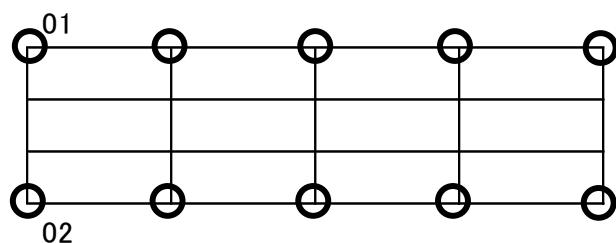
- ・ P C 定着部

付図—1. 3 部材番号例（その2）

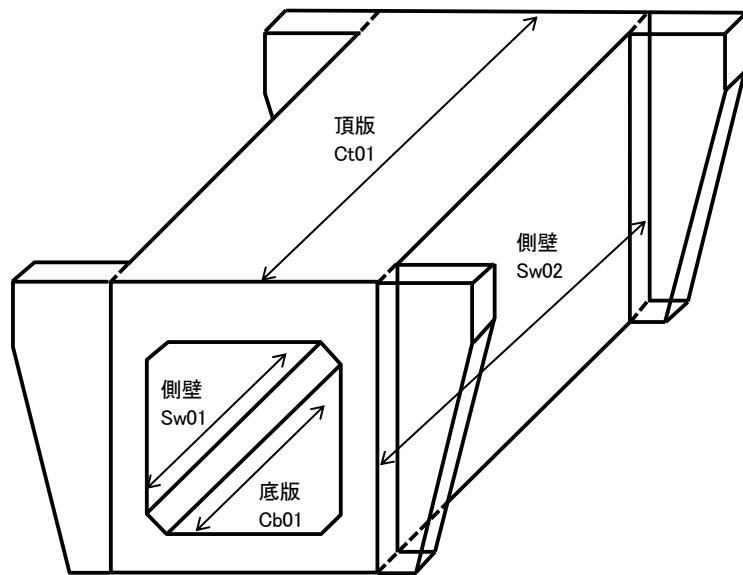
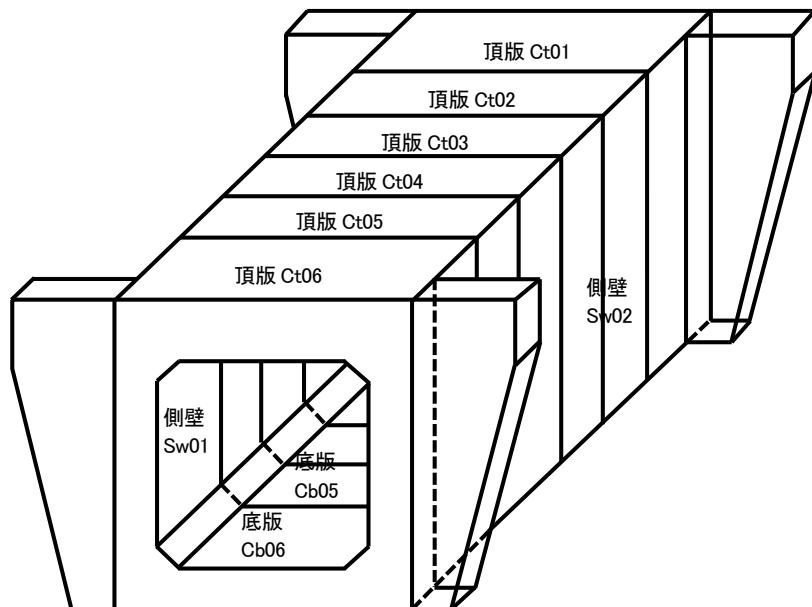
・溝橋（ボックスカルバート）

付図-1.3 部材番号例（その3）

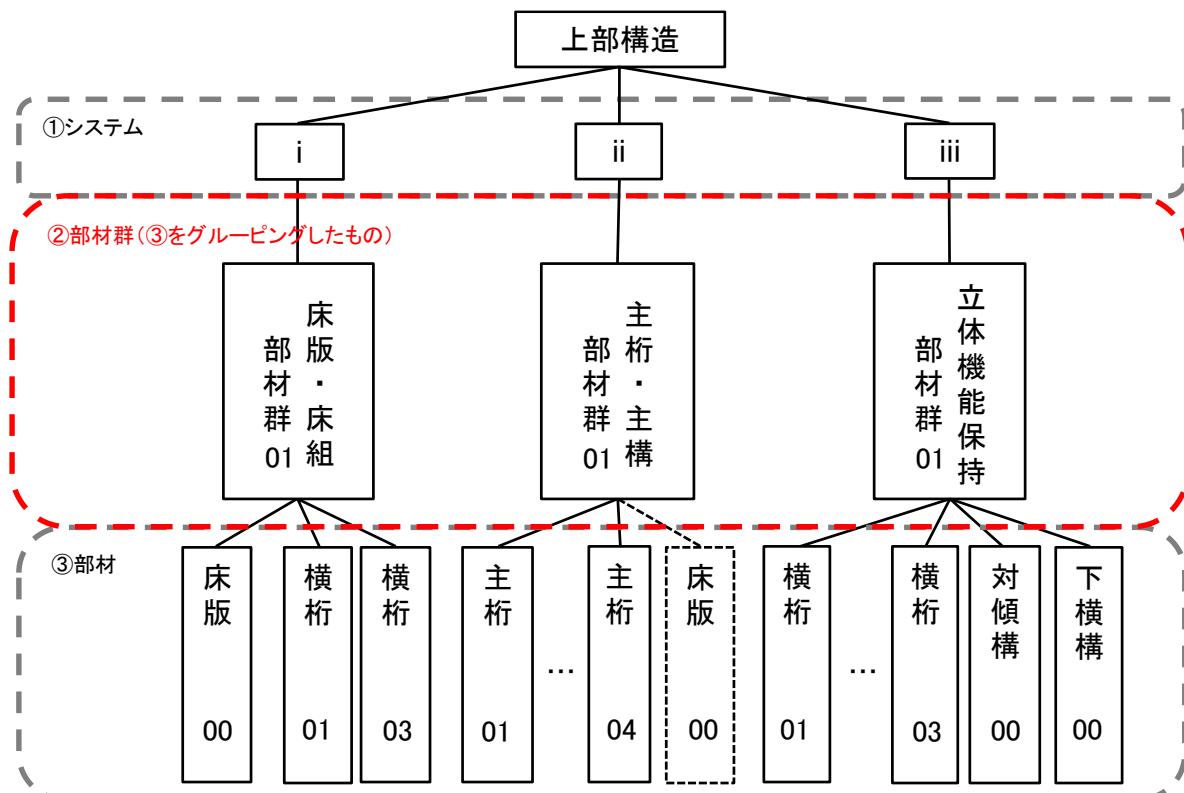
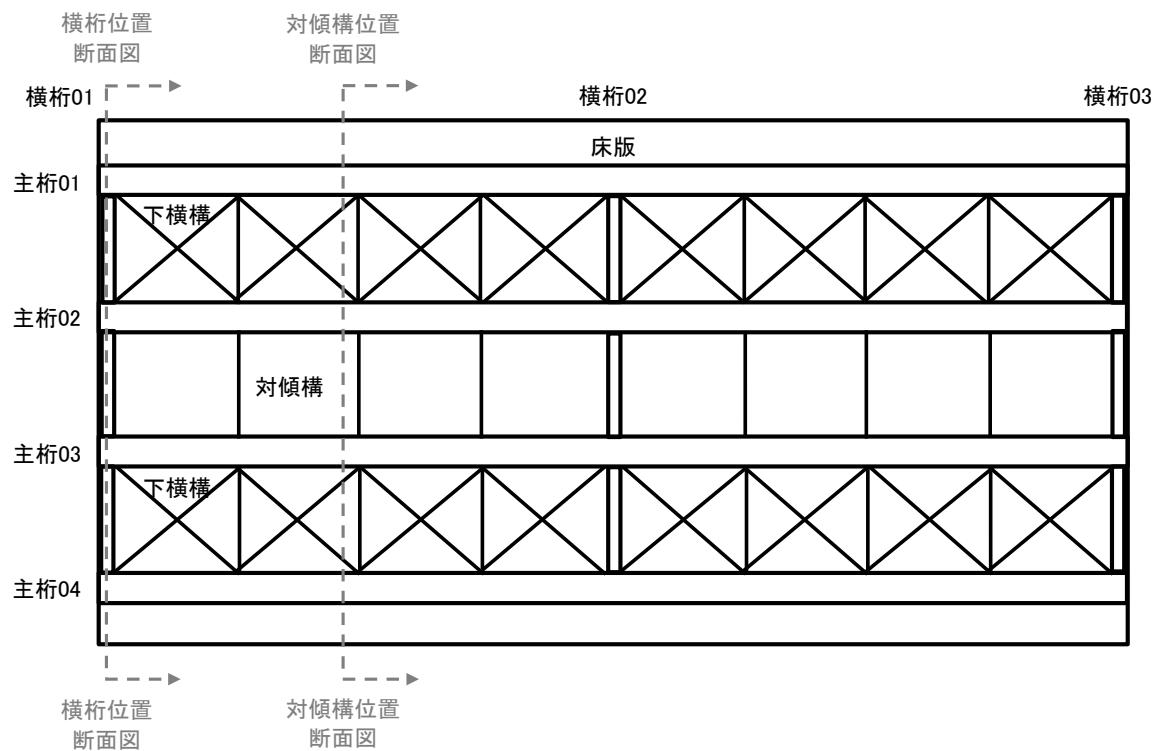
【端横桁構造の場合】

・横桁においては「床版・床組部材群」「立体機能保持部材群」にグルーピングされる部材が異なるが、部材番号まで記載することで判別が可能である。

※非合成桁の場合、床版は主桁・主構部材群に属さないことに留意すること（上図点線箇所）

付図-1.4 部材群の例（その1）

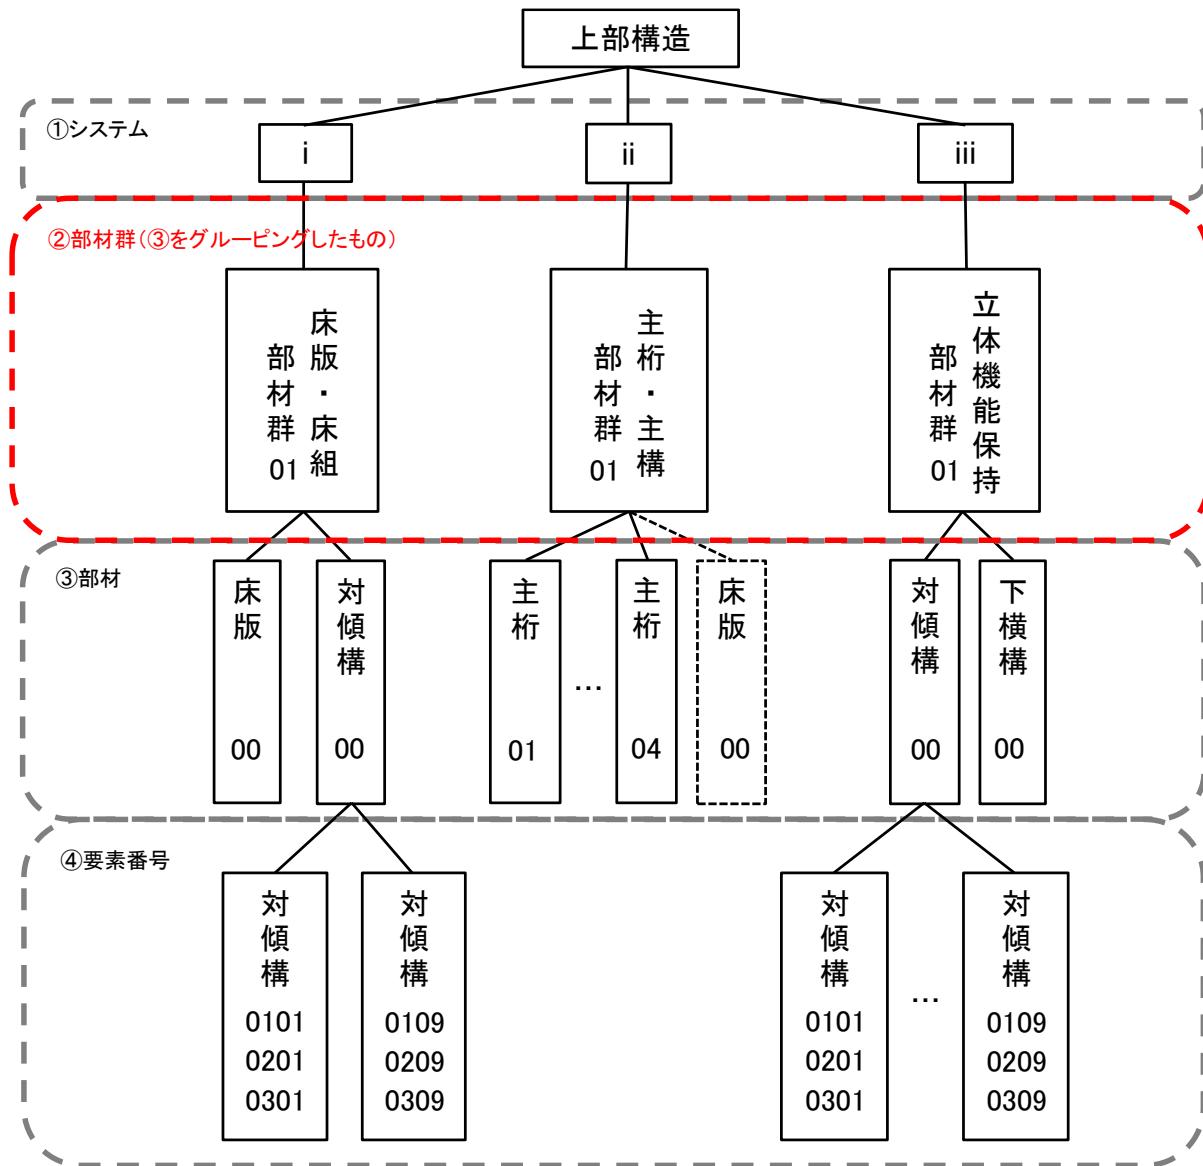
①樹形図に要素番号追加パターン

- ・対傾構においては「床版・床組部材群」「立体機能保持部材群」にグルーピングされる部材が異なるが、部材番号が「00」であるため、部材番号だけでは判別不可である。そこで「樹形図に要素番号の追加」や「図面への書き込み」をすることで判別する。

※非合成桁の場合、床版は主桁・主構部材群に属さないことに留意すること（上図点線箇所）

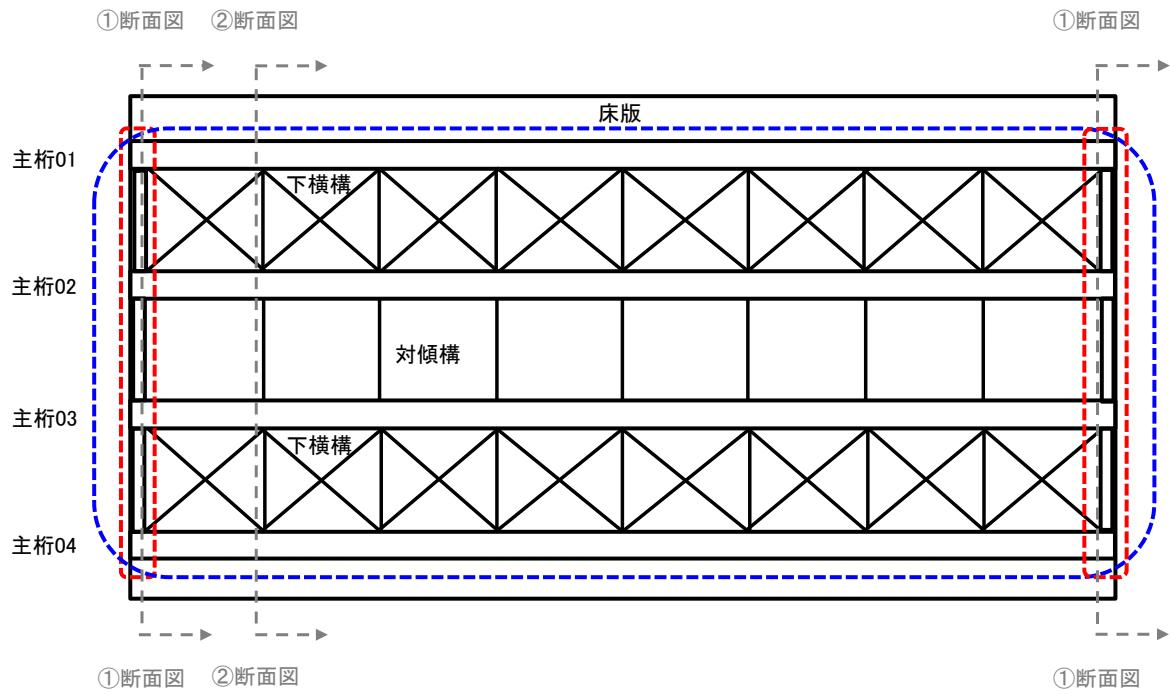
②図面への書き込みパターン（赤色・青色）

赤色：床版・床組部材群にグルーピングする対傾構

青色：立体機能保持部材群にグルーピングする対傾構

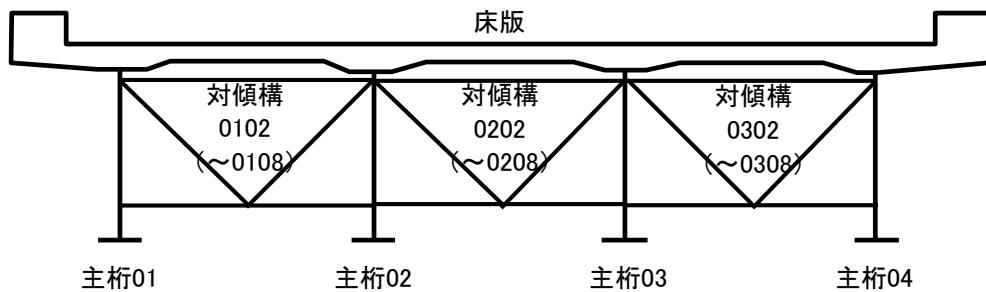
②-②断面図

付図-1.4 部材群の例（その2）

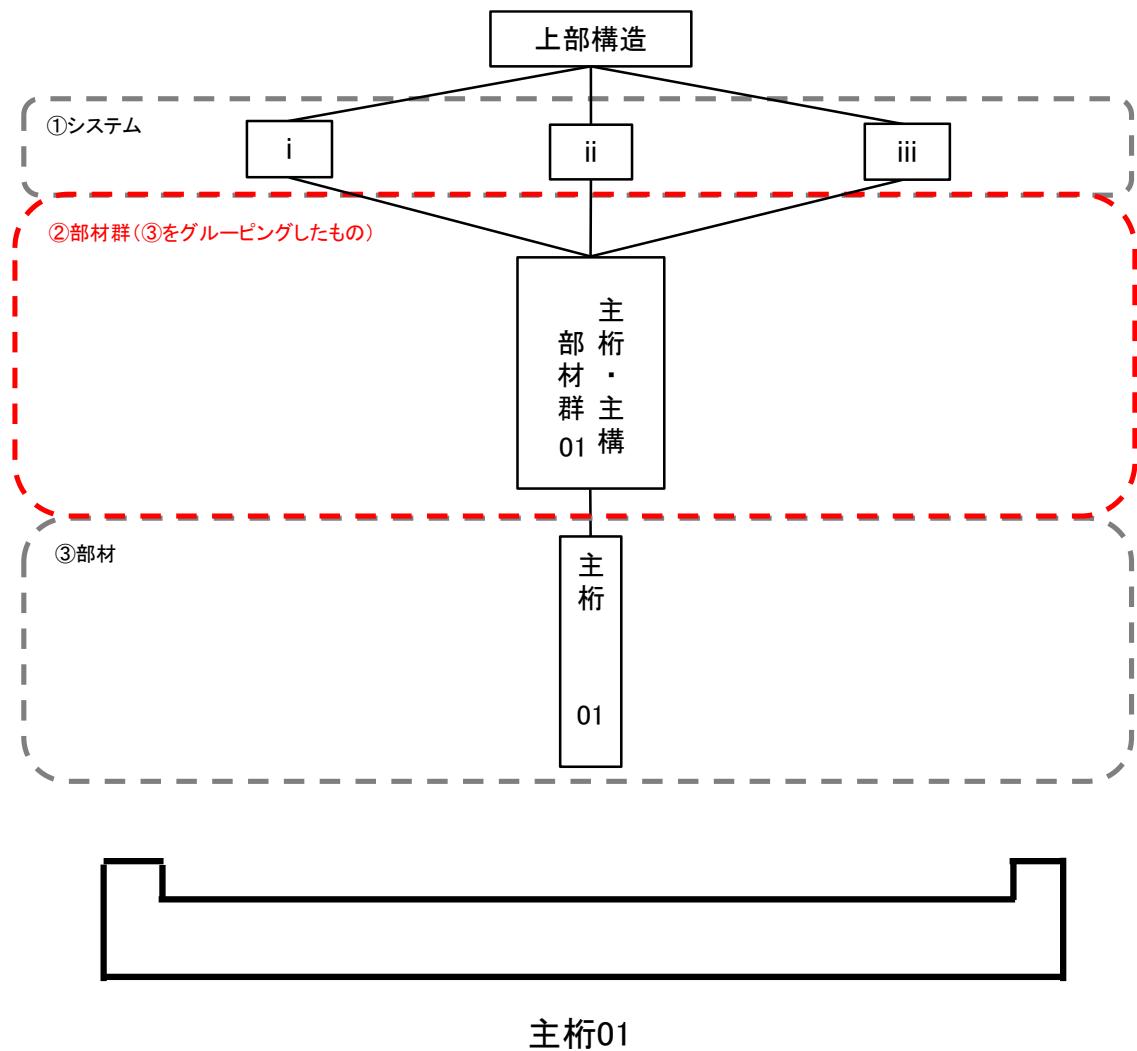
・床版橋の例

※床版橋の下面是主桁である

付図-1.4 部材群の例 (その3)

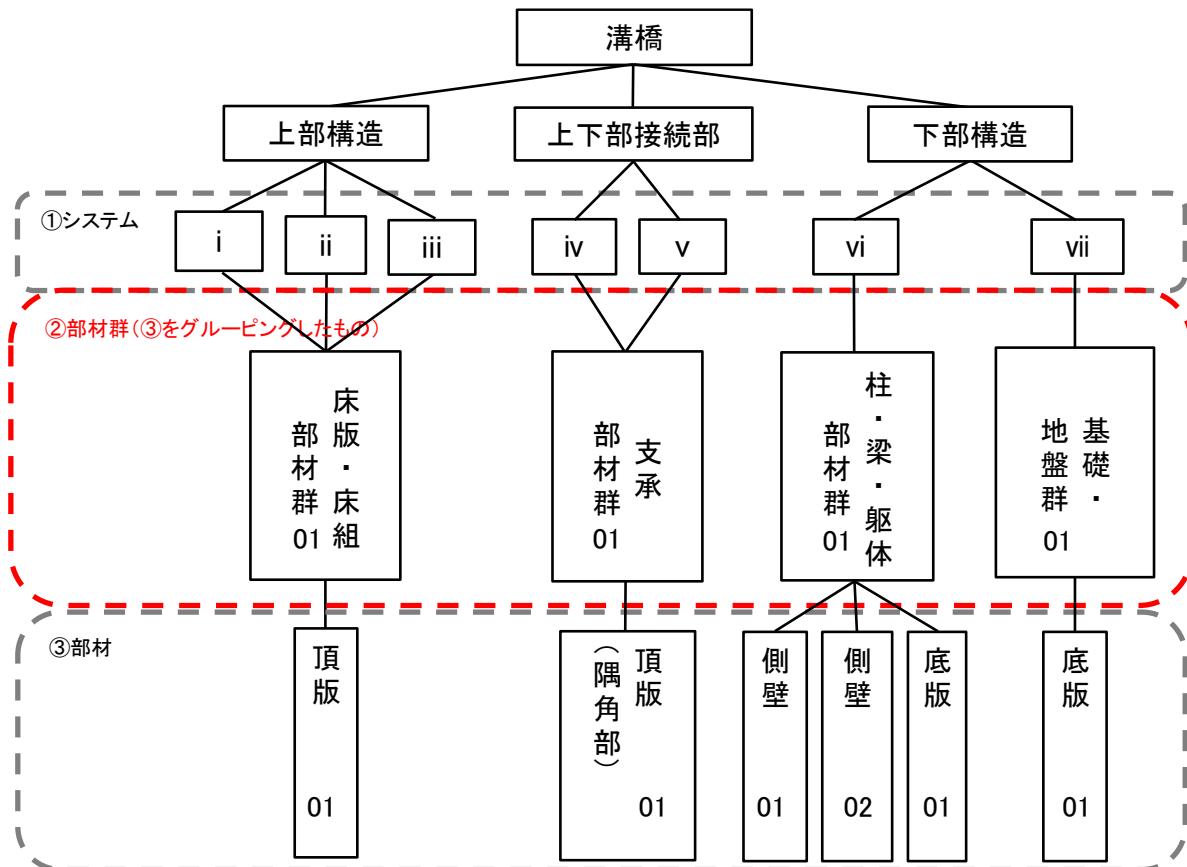
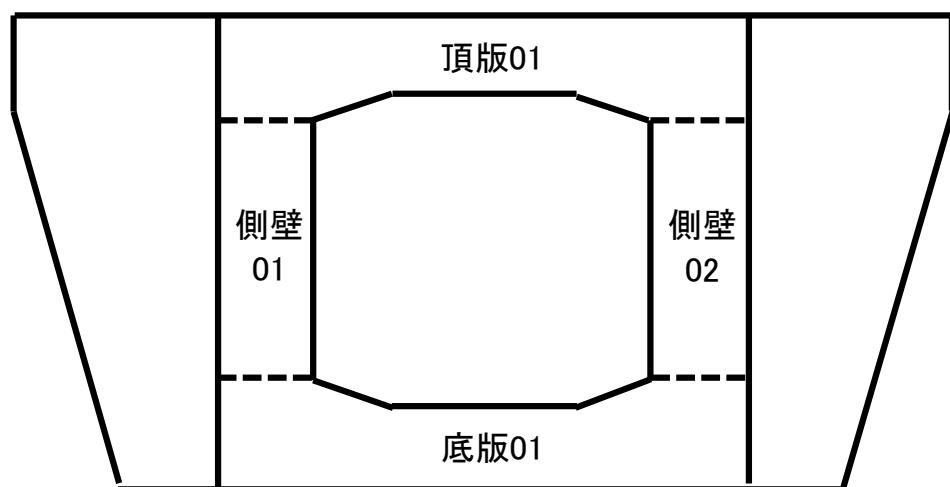
・溝橋の例

付図-1.4 部材群の例 (その4)

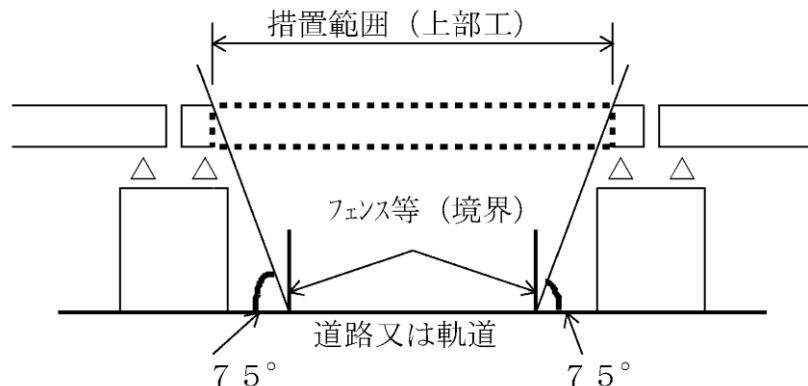
(1) 交差物件が道路、鉄道などの場合

- ① 下部工前面が俯角 7.5° より離れている場合

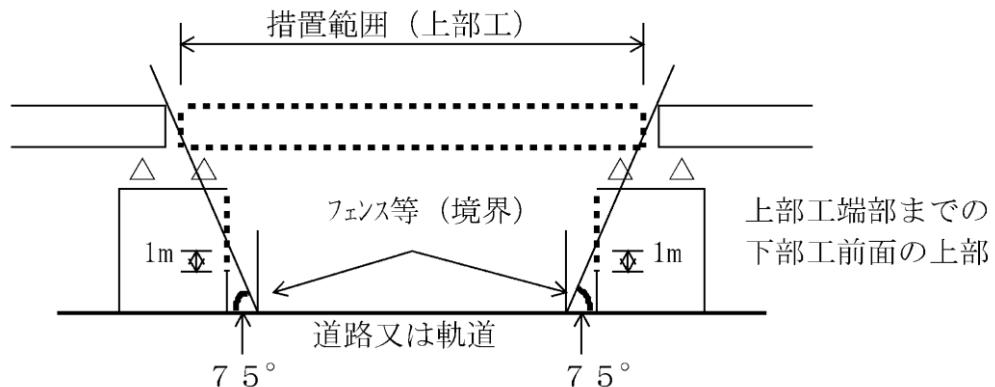
- ② 下部工前面が俯角 7.5° の範囲に入る場合

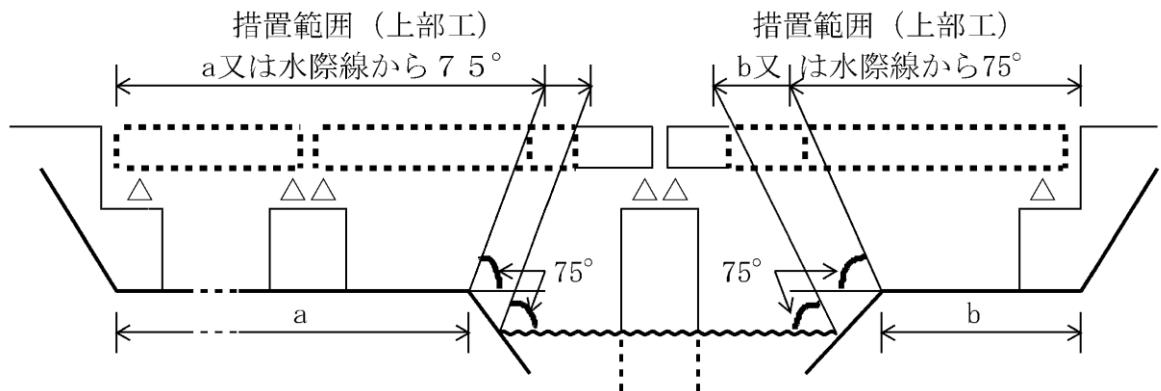
(2) 交差物件が河川などの場合

* 河川内で高水敷が河川公園等で第三者が立ち入る可能性がある場合の措置範囲は

a 又は水際線、 b 又は水際線から 75° 範囲内の上部工とする。

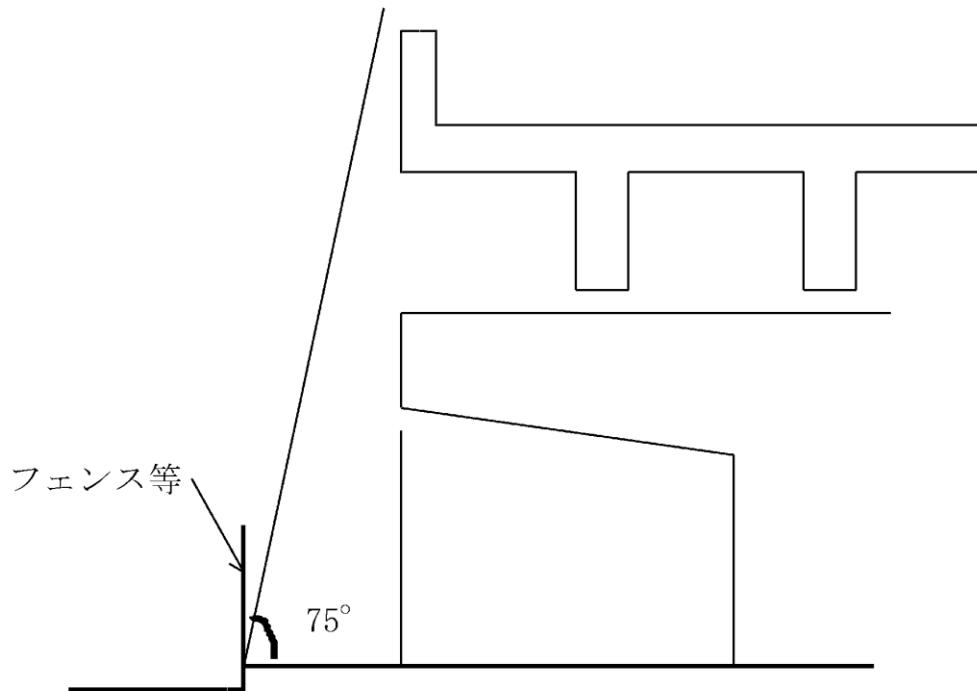
- ① 並行する物件（道路等）から俯角 75° より離れている場合

点検対象なし

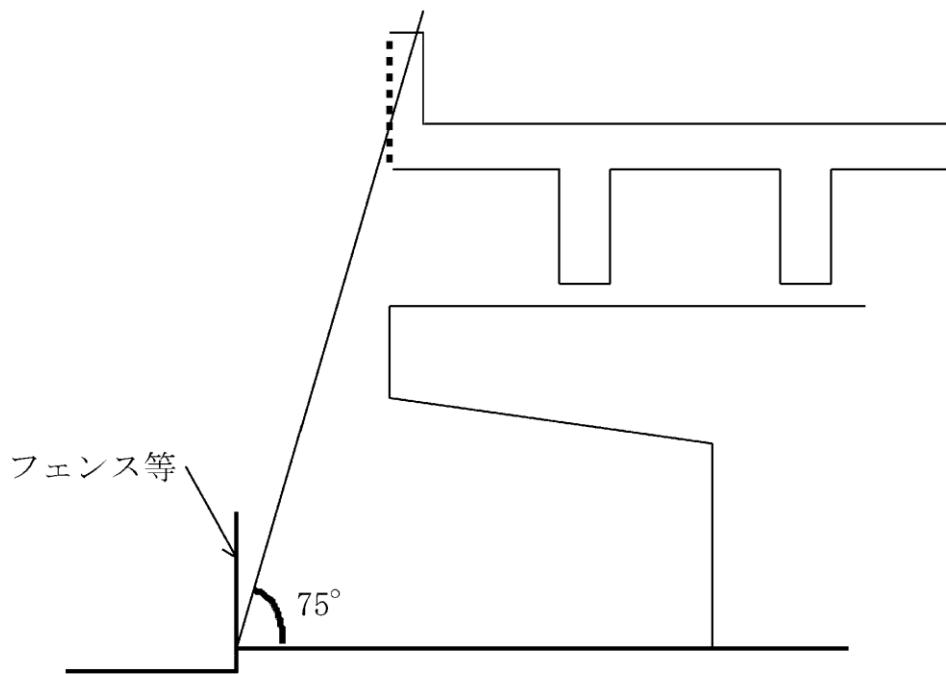
○ケース1

② 並行する物件（道路等）から俯角 75° の範囲に入る場合

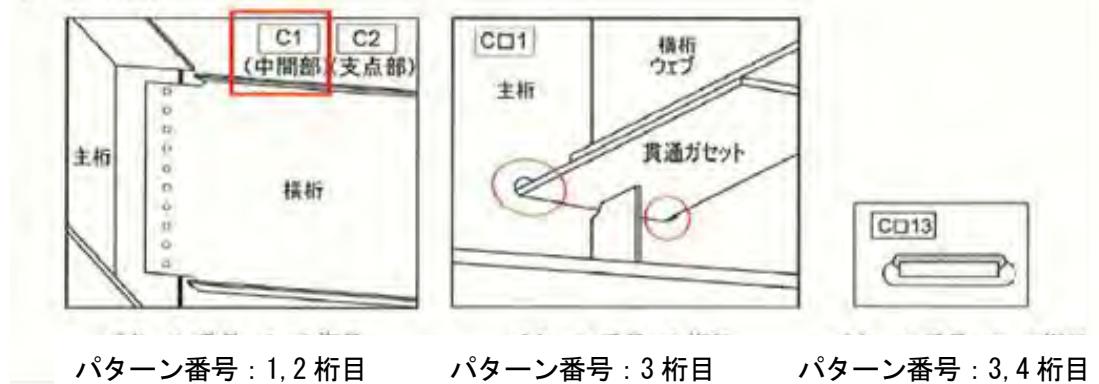
【パターン図】

横桁取付部、中間部、横桁貫通部、スカラップ形状

溶接箇所名	パターン番号 1桁目	備 考
垂直補剛材溶接部	A	4桁目まで
水平補剛材溶接部	B	2桁目まで
横桁取付部	C	4桁目まで
横構ガセット溶接部	D	2桁目まで
ソールプレート溶接部	E	2桁目まで
カバープレート溶接部	F	2桁目まで
ウェブとフランジ溶接部	G	3桁目まで
板継(突合せ)溶接部	H	3桁目まで
重ね継手溶接部(対傾構)	I	2桁目まで
重ね継手溶接部(横構)	J	2桁目まで
補強縦桁端切欠き部	K	2桁目まで
主桁桁端切欠き部	L	2桁目まで
垂直補剛材のリベット孔、高力ボルト孔からの亀裂	M	2桁目まで
トラス、アーチ垂直材端溶接部	N	2桁目まで
鋼床版	P	3桁目まで
鋼製橋脚隅角部、沓座溶接部	Q	2桁目まで

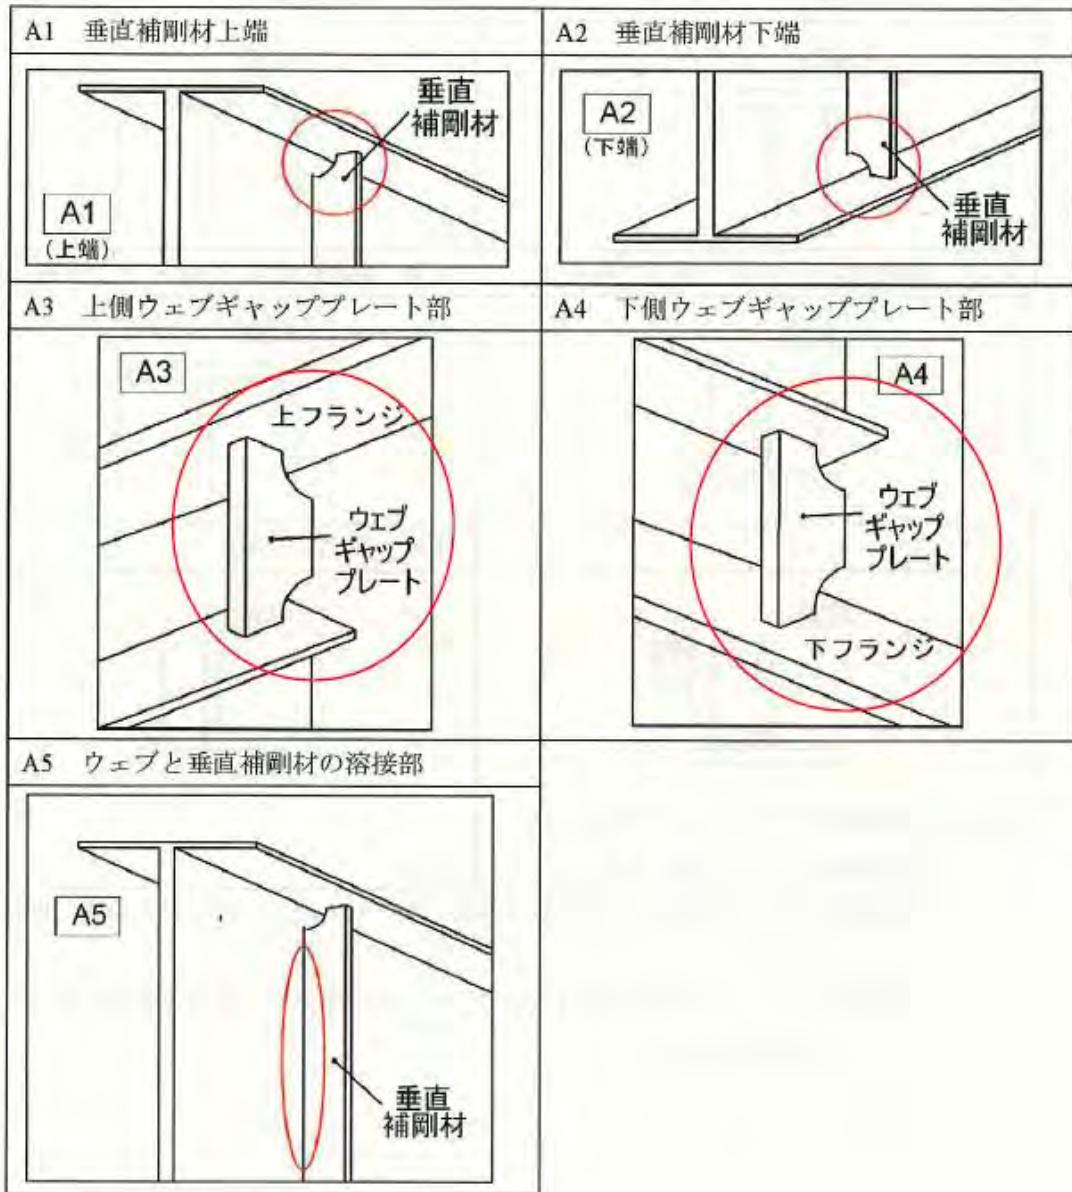
表 パターンAの2桁目一覧

・パターンAの2桁目一覧

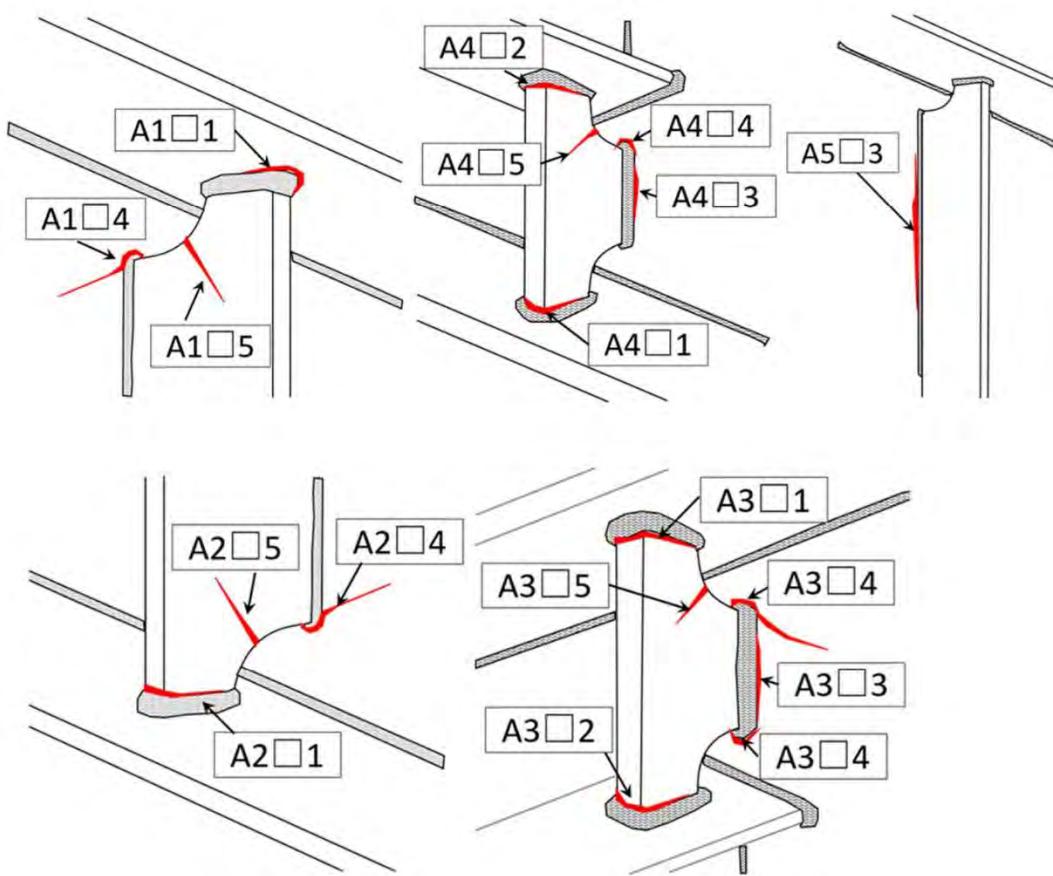
表 パターンAの4桁目一覧

パターン番号1, 2桁目	パターン番号4桁目
A1 垂直補剛材上端 A2 垂直補剛材下端	1 主桁フランジとの溶接部
	4 スカーラップの主桁ウェブ側の廻し溶接部
	5 スカーラップ内
A3 上側ウェブギャッププレート部 A4 下側ウェブギャッププレート部	1 主桁フランジとの溶接部
	2 横桁フランジとの溶接部
	3 主桁ウェブとの溶接部
	4 スカーラップの主桁ウェブ側の廻し溶接部
	5 スカーラップ内
A5 主桁ウェブと垂直補剛材溶接部	3 主桁ウェブとの溶接部

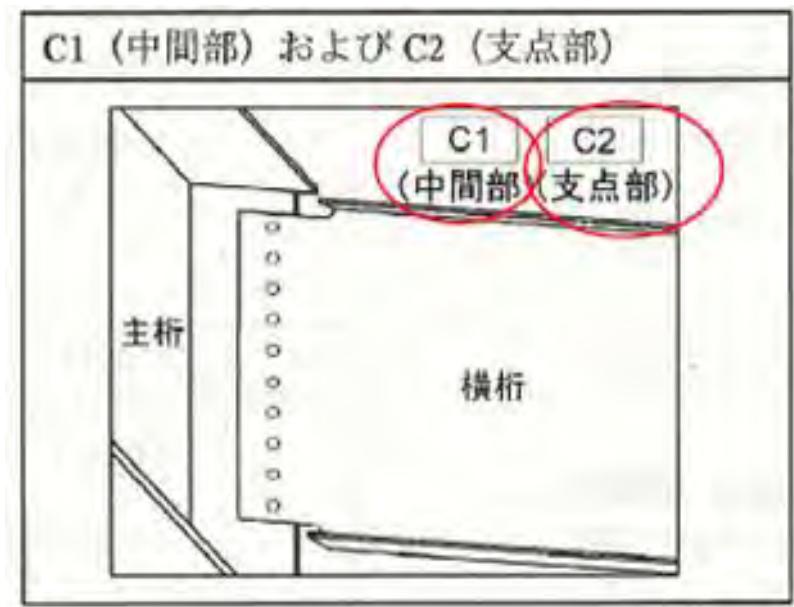
表 パターンCの2桁目

- ・パターンCの2桁目

C□1 横桁貫通部	C□2 横桁非貫通部(切欠き部)
C□3 横桁貫通ガセットと横構ガセットの溶接部	C□4 横桁フランジと主桁フランジの連結ガセット部

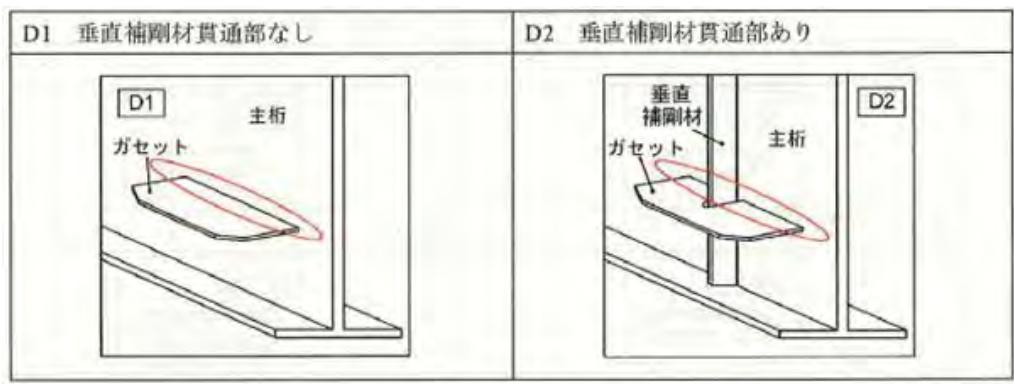
表 パターンD一覧

d) パターンD (横構ガセット溶接部)

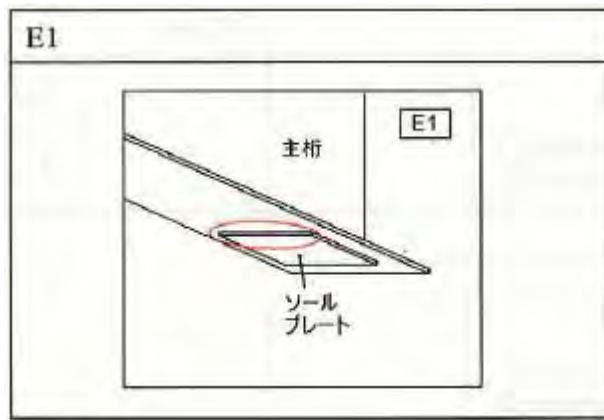
表 パターンE

e) パターンE (ソールプレート溶接部)

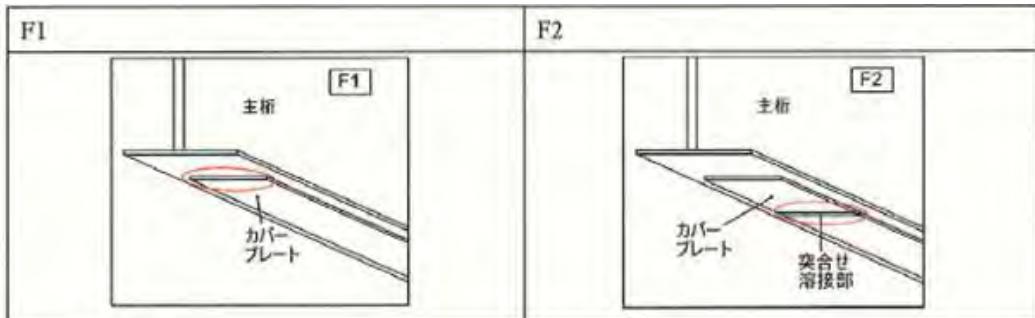
表 パターンF一覧

f) パターンF (カバープレート溶接部)

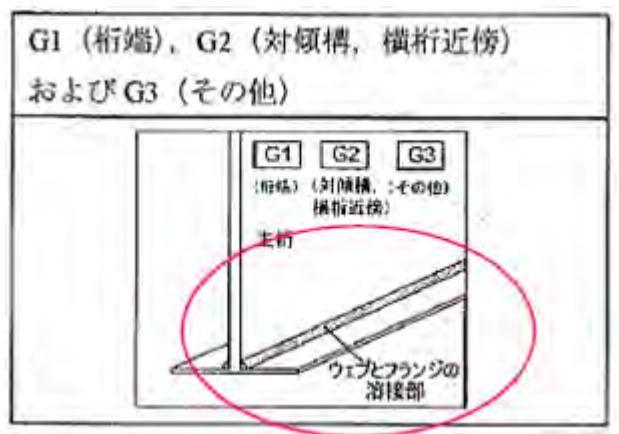
表 パターンGの2桁目

g) パターンG (ウェブとフランジ溶接部)

- ・パターンGの2桁目

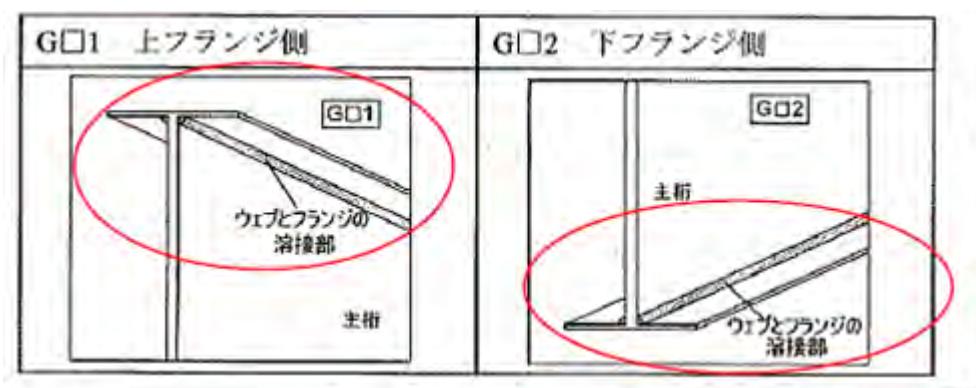
表 パターンGの3桁目一覧

- ・パターンGの3桁目一覧

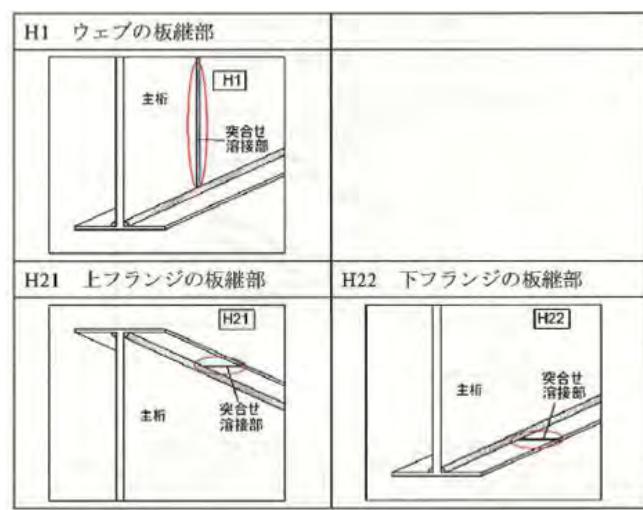
表 パターンH一覧

h) パターンH (板縫 (突合せ) 溶接部)
