橋 梁 定 期 点 檢 要 領

令和 6 年 7 月

国土交通省 道路局 国道・技術課

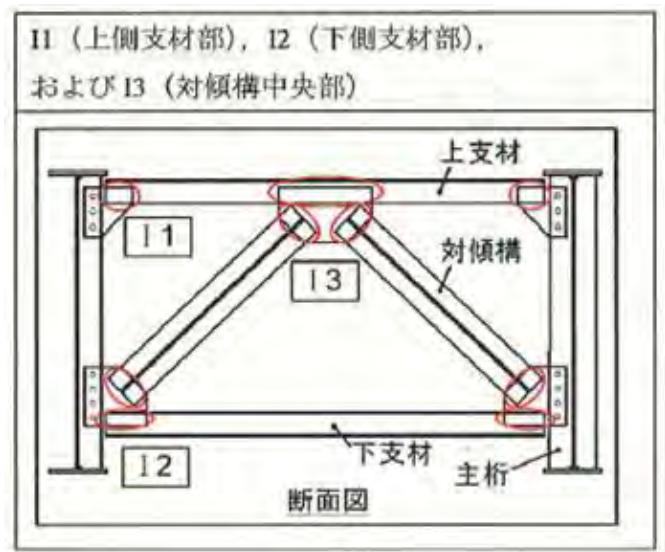
表 パターン I 一覧

i) パターン I (重ね継手溶接部 (対傾構))

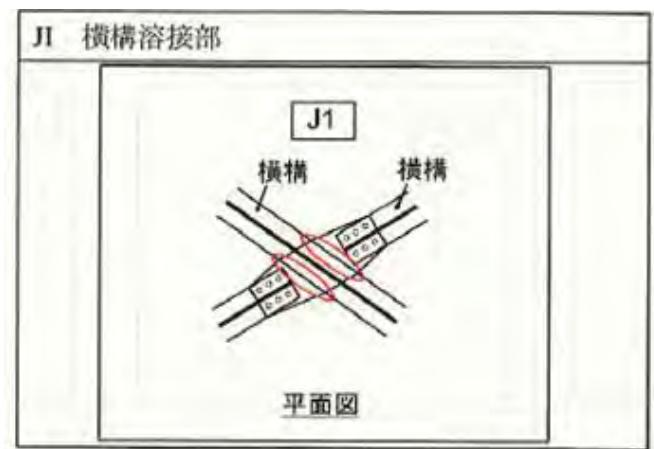
表 パターン J

j) パターン J (重ね継手溶接部 (横構))

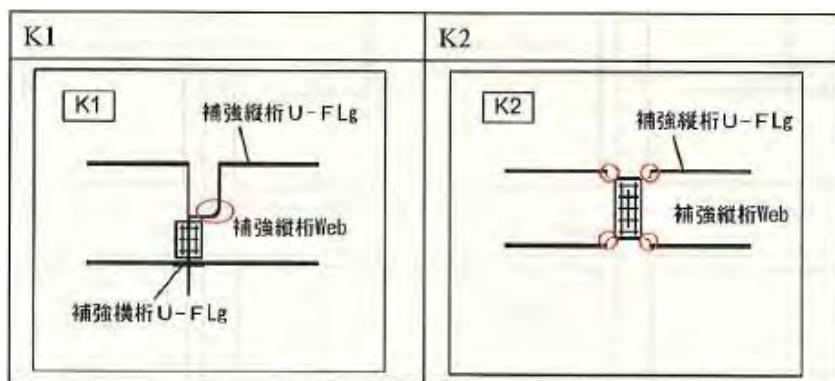
表 パターン K 一覧

k) パターン K (補強縦桁端切欠き部)

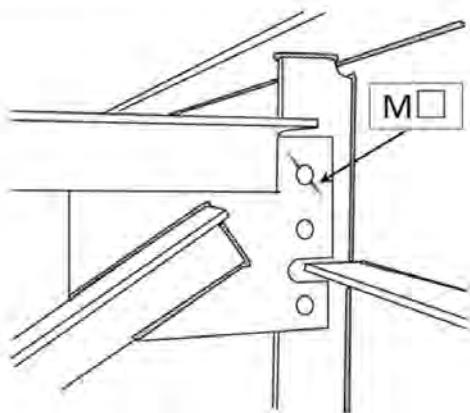
表 パターンM一覧

m) パターンM (垂直補剛材のリベット孔、高力ボルト孔からの亀裂)

パターンM 1桁目	パターンM 2桁目
M 垂直補剛材のリベット孔、高力ボルト孔からの亀裂	1 リベット孔からの亀裂 2 高力ボルト孔からの亀裂

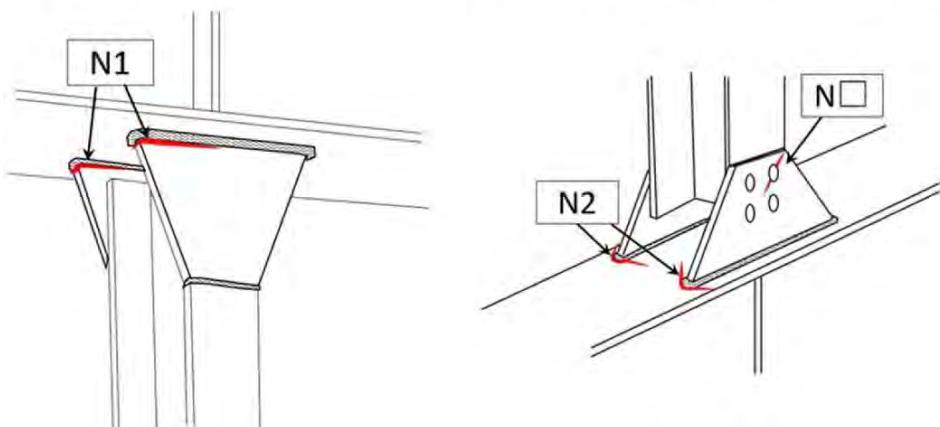
表 パターンN一覧

パターンN 1桁目	パターンN 2桁目
N トラス、アーチの垂直材端溶接部	1 垂直材の上端溶接部
	2 垂直材の下端溶接部
	3 垂直材のリベット孔からの亀裂
	4 垂直材の高力ボルト孔からの亀裂

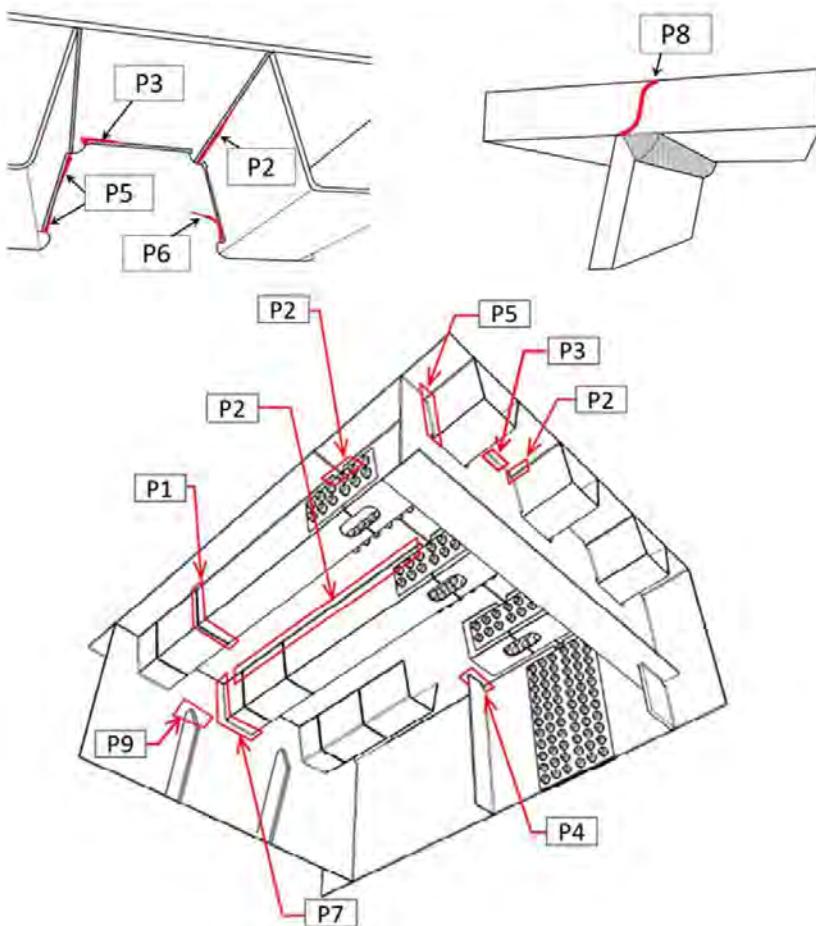
p) パターンP (鋼床版)

表 パターンP一覧

パターンP 2桁目		パターンP 3桁目(2桁目が2の場合のみ)
1 縦リブの突合せ溶接部		1 デッキプレート方向に進展(デッキ貫通含む)
2 デッキプレートと縦リブとの溶接部		2 ビード方向に進展し、母材には進展していない
3 デッキプレートと横リブ・ダイアフラムとの溶接部		3 ビード方向に進展し、母材に進展している
4 垂直補剛材とデッキプレートもしくは主桁ウェブとの溶接部		
5 縦リブと横リブ・ダイアフラムとの溶接部		
6 縦リブと横リブ・ダイアフラムとの溶接部から横リブまたは縦リブへ進展した亀裂		
7 縦リブ端部の横リブ・ダイアフラムとの溶接部		
8 縦リブ(リブのみ)と角折れ防止材の溶接部		
9 主桁ウェブと横リブ・ダイアフラムの溶接部		
0 その他

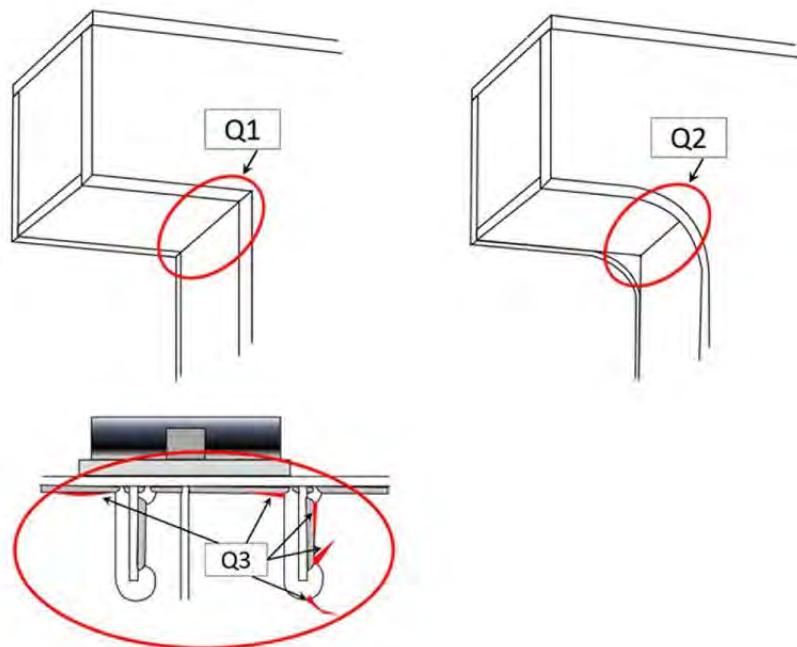
q) パターンQ (鋼製橋脚隅角部, 個座溶接部)

表 パターンQ一覧

パターンQ 2桁目	
1	フィレットが設けられていない隅角部に生じた亀裂
2	フィレットが設けられた隅角部に生じた亀裂
3	垂直材のリベット孔からの亀裂

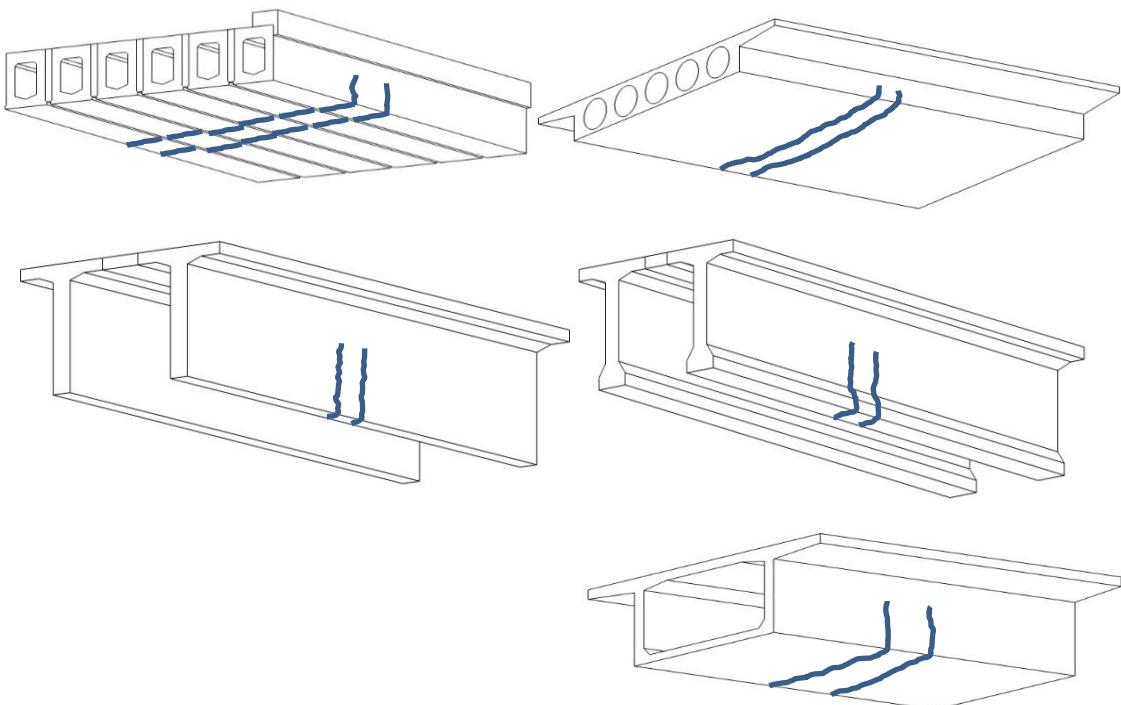
①支間中央部、主桁直角方向の桁下面又は側面の鉛直ひびわれ

位置	ひびわれパターン
支間中央部	①主桁直角方向の桁下面又は側面の鉛直ひびわれ
	②主桁下面縦方向ひびわれ
支間 1/4 部	③主桁直角方向の桁下面又は側面の鉛直又は斜めひびわれ
支点部	④支点付近の腹部に斜めに発生しているひびわれ
	⑤支承上の桁下面又は側面に鉛直に発生しているひびわれ
	⑥支承上の桁側面に斜めに発生しているひびわれ
	⑦ゲルバーパーのひびわれ
	⑧連続桁中間支点部の上側の鉛直ひびわれ
	⑨亀甲状、くもの巣状のひびわれ
その他	⑩桁の腹部に規則的な間隔で鉛直方向に発生しているひびわれ
	⑪ウェブと上フランジの接合点付近の水平方向のひびわれ
	⑫桁全体に発生している斜め 45° 方向のひびわれ
	⑬桁下面又は側面の橋軸方向ひびわれ (⑯に該当するものは除く。)
支間 1/4 部又は支点部	⑭上フランジのひびわれ
	⑮支間全体で桁腹部に発生している水平方向ひびわれ
横桁	⑯横桁部のひびわれ

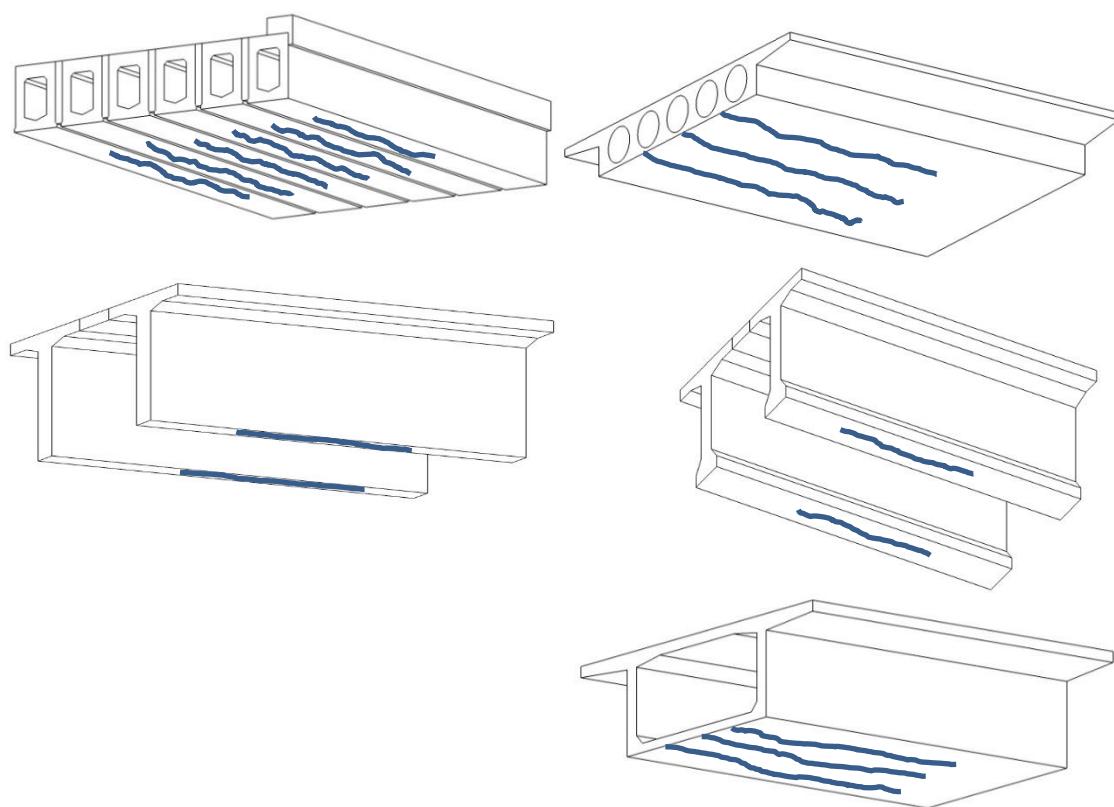
②支間中央部、主桁下面縦方向ひびわれ

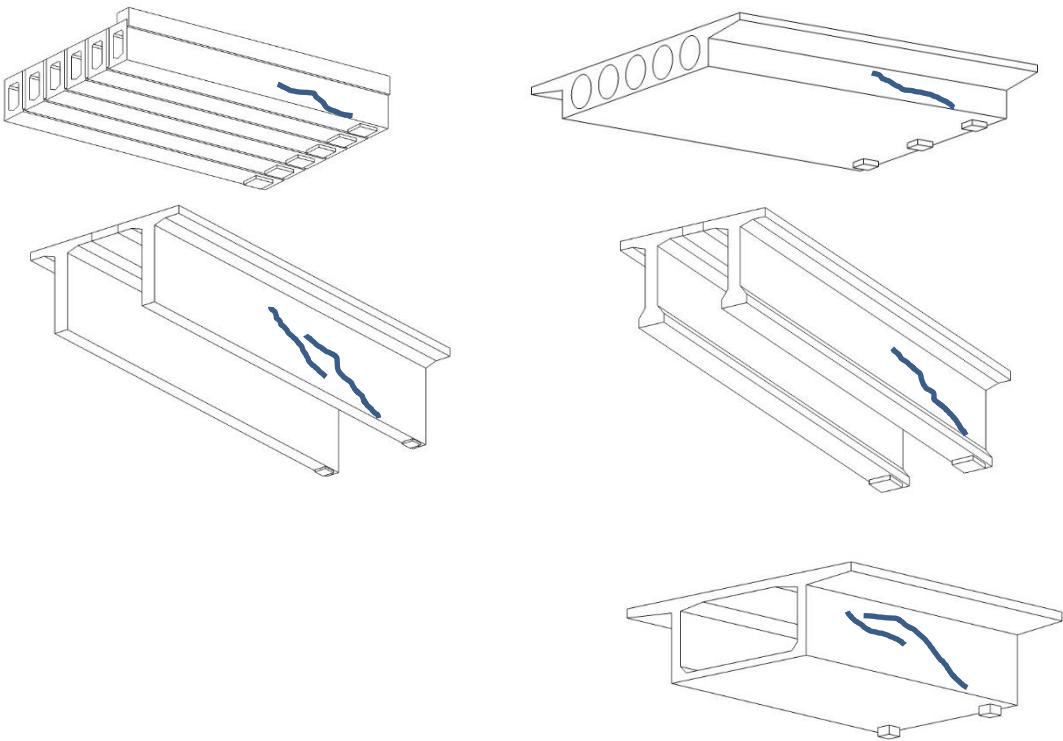
④支点部、支点付近の腹部に斜めに発生しているひびわれ

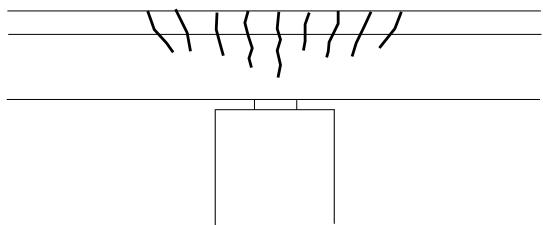
⑧支点部、連続桁中間支点部の上側の鉛直ひびわれ

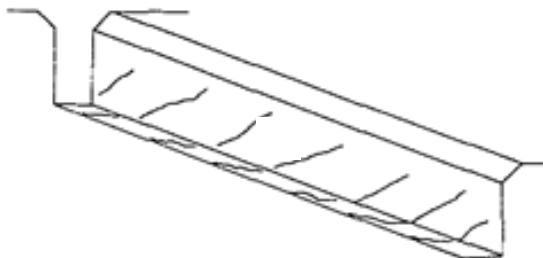
⑬桁全体に発生している斜め 45° 方向のひびわれ

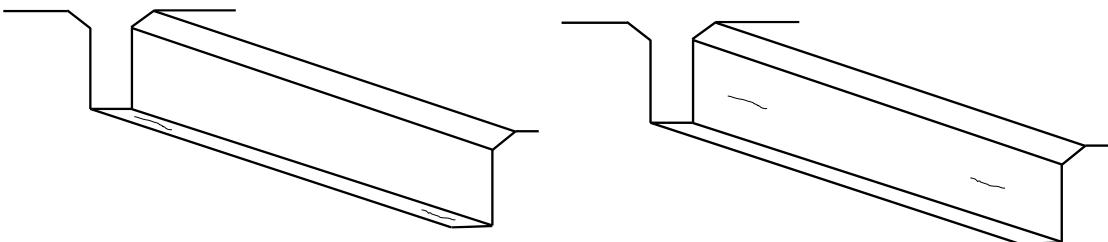
⑭支間 1 / 4 部又は支点部、桁下面又は側面の橋軸方向ひびわれ (⑯に該当するものは除く。)

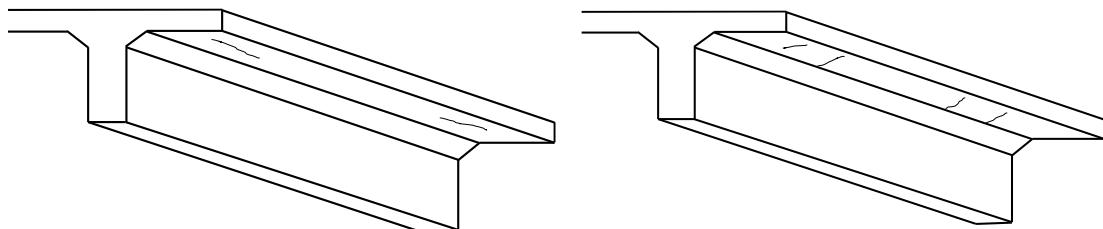
⑮支間 1 / 4 部又は支点部、上フランジのひびわれ

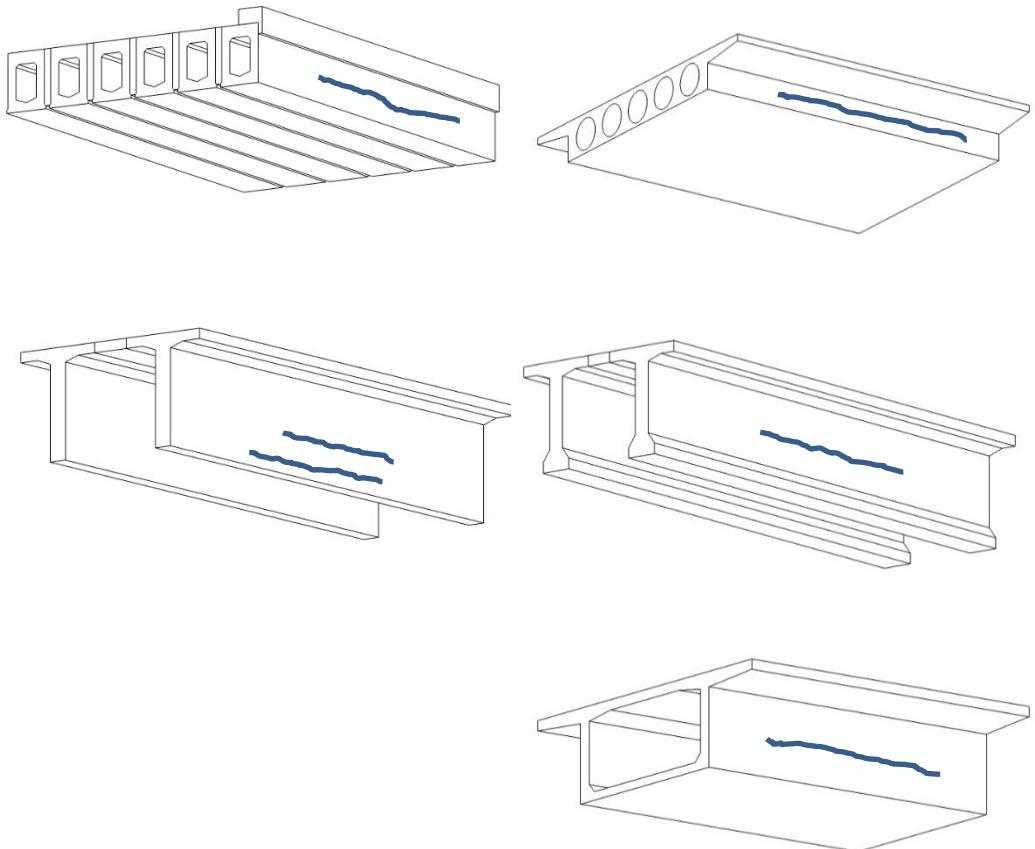
㉙支間全体：支間全体で桁腹部に発生している水平方向ひびわれ

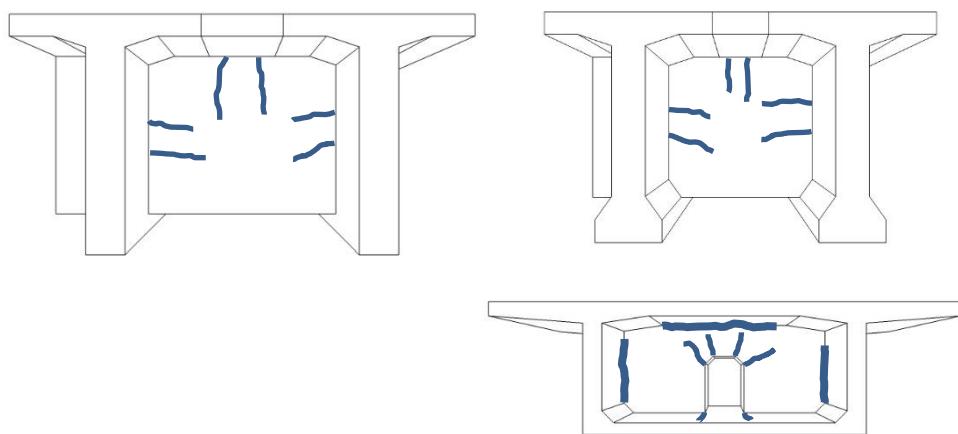
㉚横桁部のひびわれ

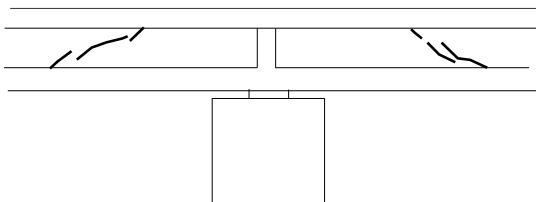
⑭支間1／4部、PC連続中間支点の変局点付近のPC鋼材に沿ったひびわれ

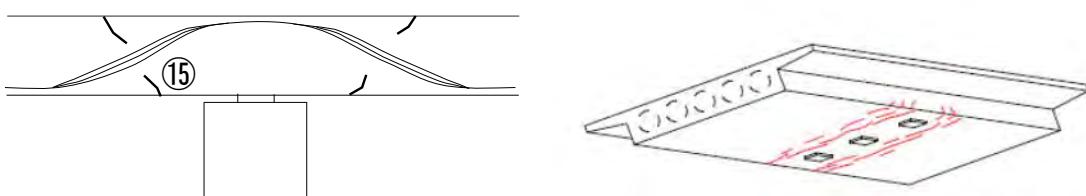
⑮支間1／4部、PC連続中間支点の変局点付近のPC鋼材に直交したひびわれ

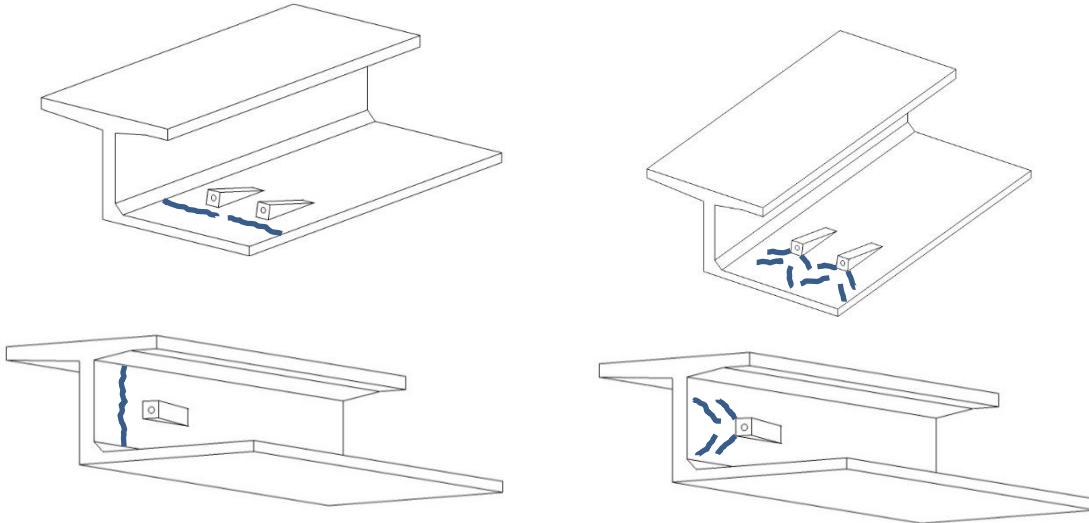
⑯ PC鋼材定着部又は偏向部付近のひびわれ

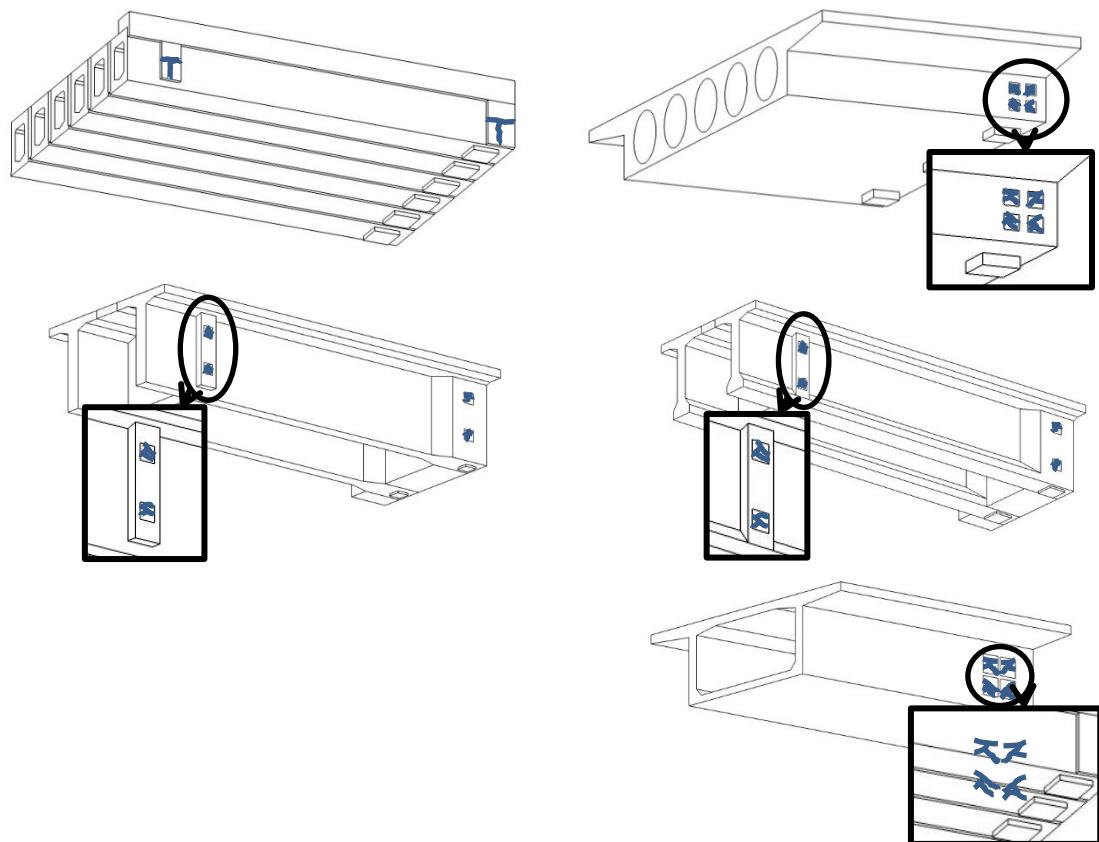
(ア) 定着突起周辺

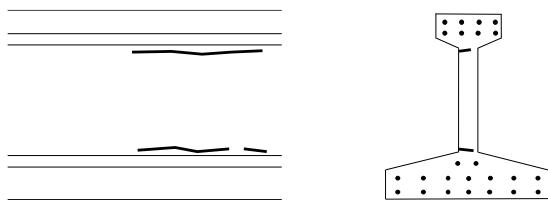
⑯ PC鋼材が集中している付近のひびわれ

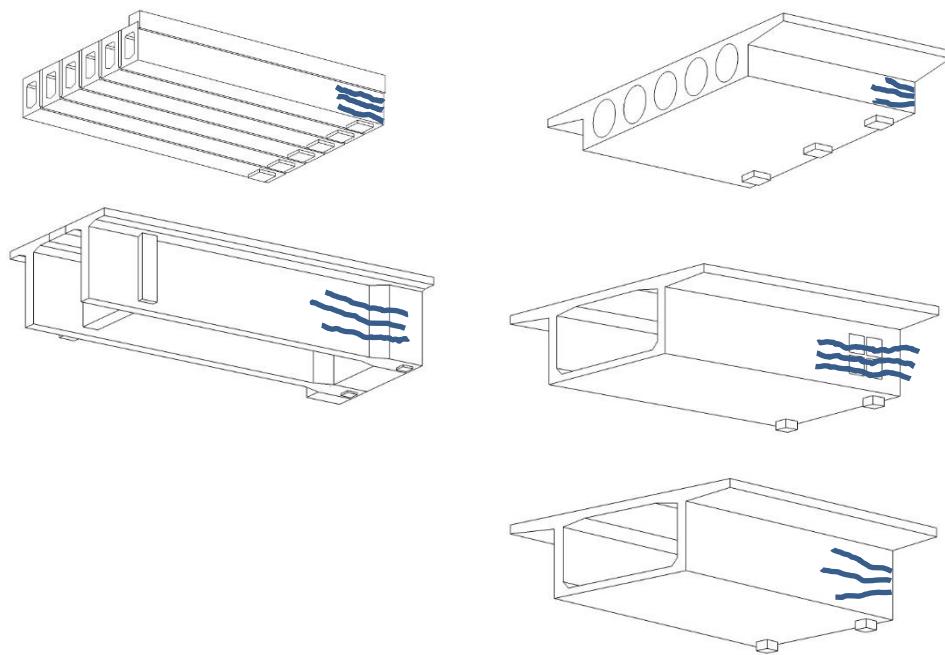
⑯ 支点部、主桁の腹部に水平なひびわれ

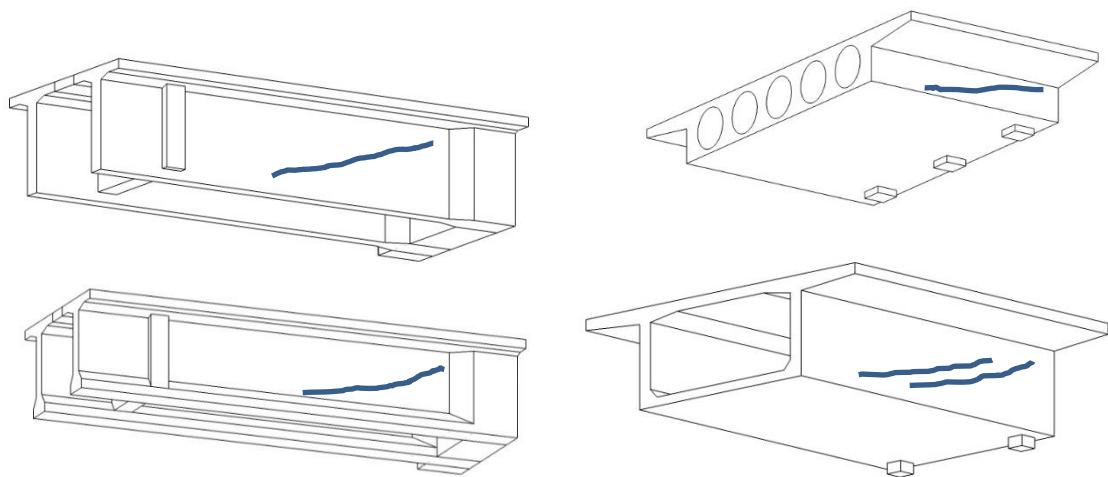
㉑シースに沿って生じるひびわれ

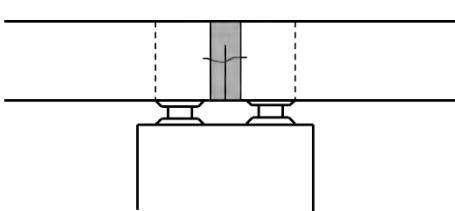
㉒連結横桁部（RC構造部）のひびわれ

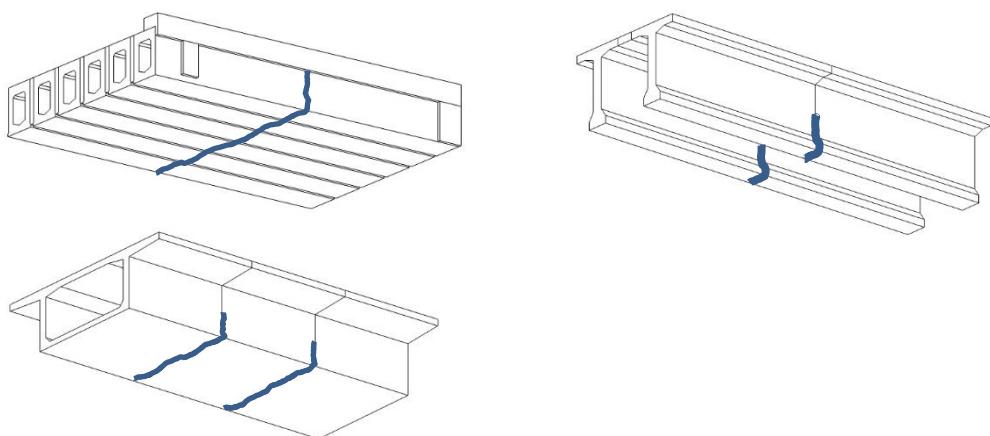
㉓セグメント接合部のすき・離れ

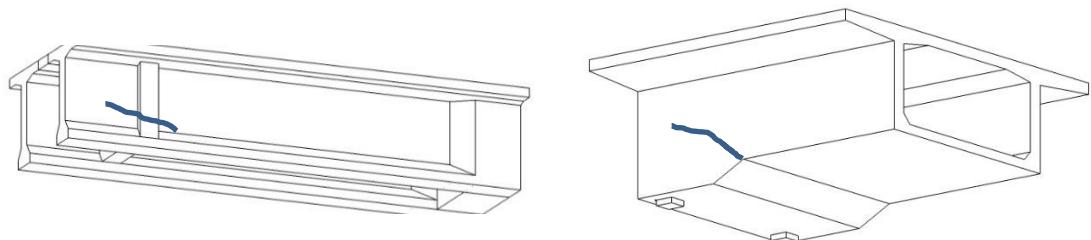
㉔断面急変部のひびわれ

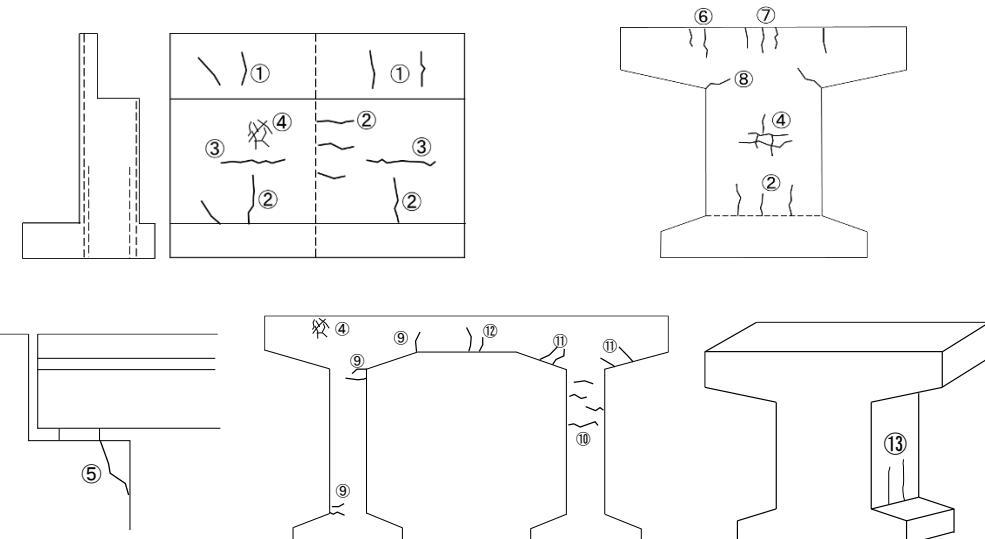
位 置	ひびわれパター
橋 台 全 面	①規則性のある鉛直又は斜めひびわれ ②打ち継ぎ目に鉛直な又は斜めのひびわれ ③鉄筋段落とし付近のひびわれ ④亀甲状、くもの巣状のひびわれ
支 承 下 部	⑤支承下面付近のひびわれ
T 型 橋 脚	②打ち継ぎ目に鉛直な又は斜めのひびわれ ③鉄筋段落とし付近のひびわれ ④亀甲状、くもの巣状のひびわれ ⑥張り出し部の付け根上側のひびわれ ⑦橋脚中心上部の鉛直ひびわれ ⑧張り出し部の付け根下側のひびわれ ⑯側面の鉛直方向ひびわれ
ラーメン橋脚	④亀甲状、くもの巣状のひびわれ ⑨柱上下端のハンチ境界部に生じている断面周方向のひびわれ ⑩柱全周にわたるひびわれ ⑪柱上部のハンチ区間に生じている断面周方向のひびわれ ((⑨に該当するものは除く)) ⑫はり中央部下側のひびわれ

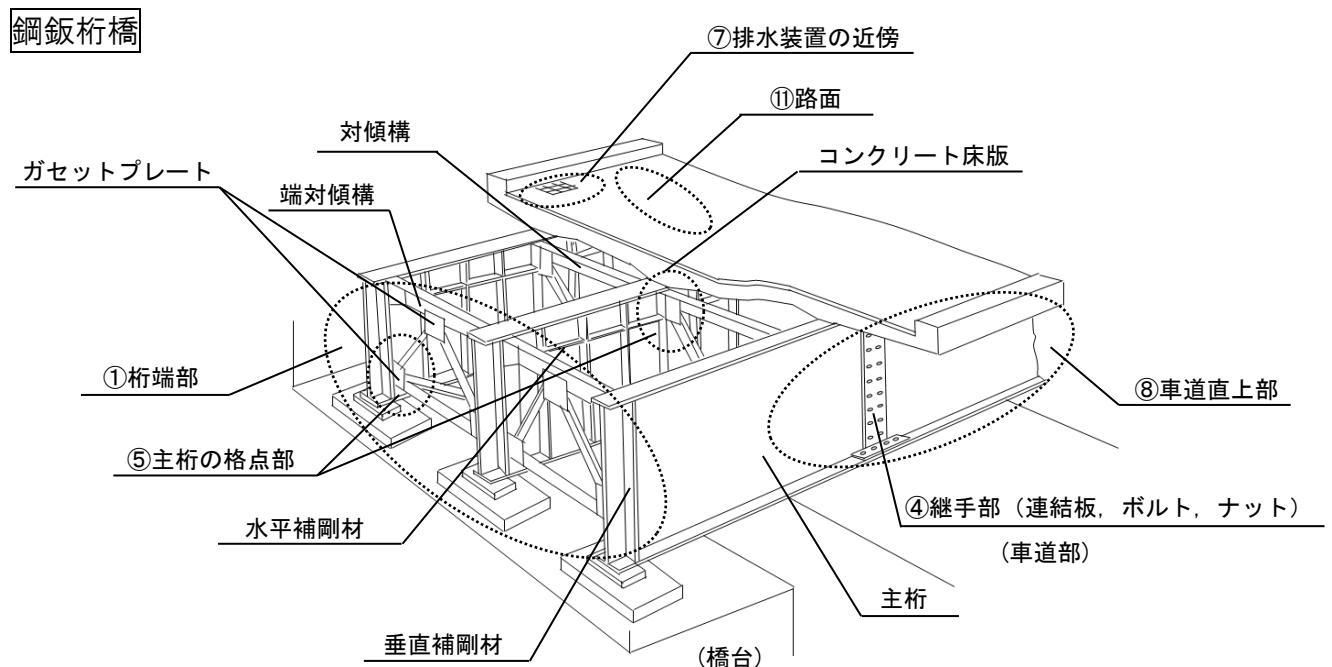
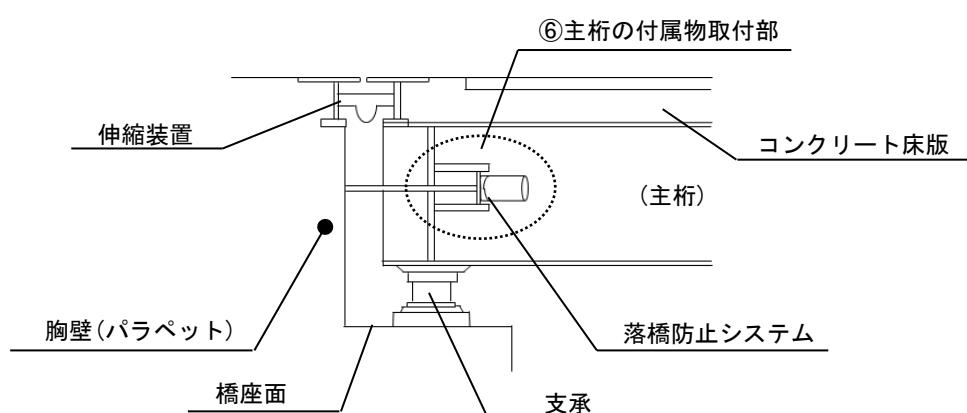
■ 衔端部

主な着目箇所	着目のポイント
①桁端部	<ul style="list-style-type: none">■狭隘な空間となりやすく、高湿度や塵埃の堆積など腐食環境が厳しい場合が多く、局部腐食や異常腐食が進行しやすい。■伸縮装置部からの漏水などが生じやすい。■路面段差や伸縮装置の影響から、自動車荷重の衝撃の影響を受けやすい。■支点部であり、落橋防止構造などが設けられる耐震性能上重要な部位である。■支承周辺部の桁は、活荷重応力、温度変化による繰り返し応力を受ける範囲であり、特にソールプレート前面は支承機能の低下により疲労亀裂の発生が多い。
②桁中間支点部	<ul style="list-style-type: none">■狭隘な空間となりやすく、高湿度や塵埃の堆積などにより腐食環境が厳しい場合が多く、局部腐食や異常腐食が進行しやすい。■支点部であり、桁端部同様に、大きな応力を受けやすく、溶接部の亀裂を生じたり、地震時に変形などの損傷を生じやすい。
③桁支間中央部	<ul style="list-style-type: none">■大きな応力が発生する部位であり、亀裂の発生などで部材が大きく損傷すると落橋など致命的な状態になる可能性がある。
④継手部	<ul style="list-style-type: none">■ボルト継手部は、連結板やボルト・ナットによって雨水や塵埃の堆積が生じやすく、腐食が生じやすい。■ボルト、ナット、連結板は、角部・縁部で塗膜が損傷しやすいだけでなく、塗装膜厚が確保しにくい部位であるため、防食機能の低下や腐食が進行しやすい。■溶接継手部は、亀裂が発生しやすい。（亀裂はそのほとんどが溶接部から発生する）

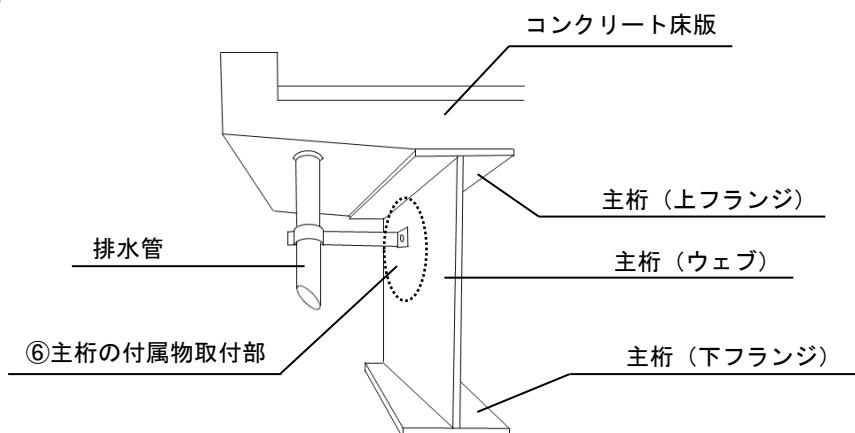
■排水装置近傍

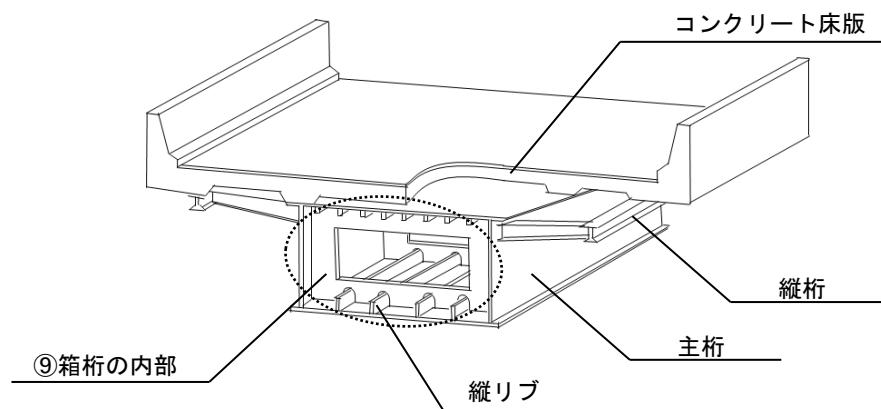
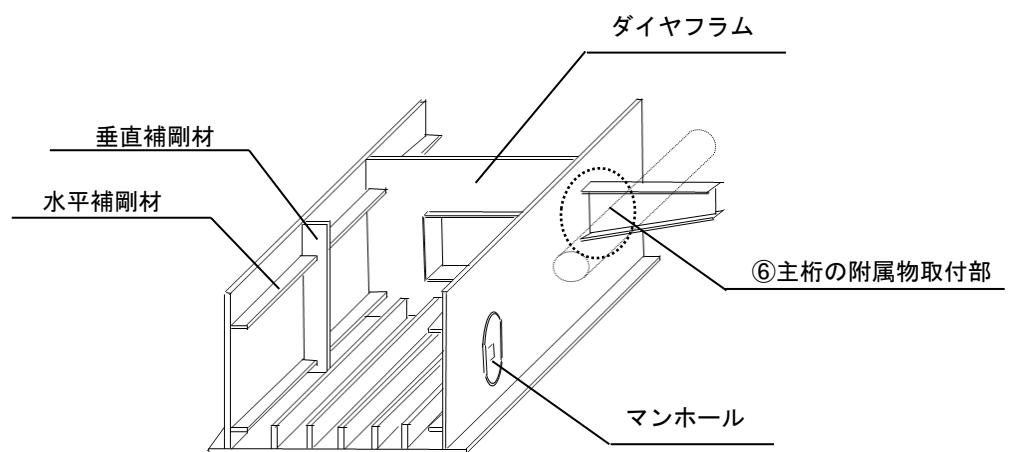
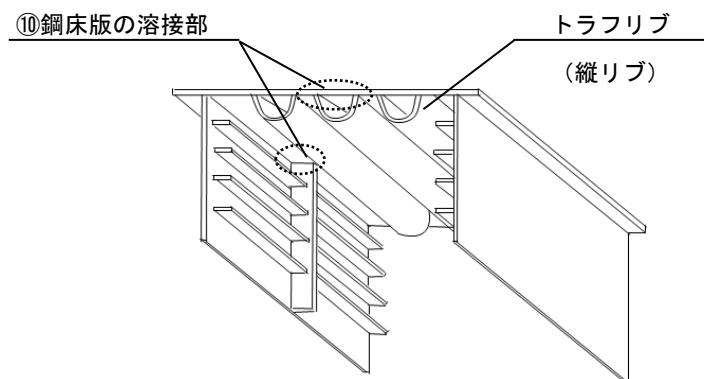
鋼箱桁橋

■箱桁内部

⑤主桁の格点部	<ul style="list-style-type: none"> ■部材が輻輳して狭隘部となりやすく、腐食環境が厳しい場合が多く、局部腐食や異常腐食が進行しやすい。 ■ガセットプレートは、亀裂や変形が生じやすい。 ■橋全体の耐荷力に重要な箇所であることが多い。
⑥主桁の附属物取付部	<ul style="list-style-type: none"> ■附属物の取り付け構造によっては、滞水などにより腐食しやすい場合がある。 ■附属物の振動の影響を受けることがあり、本体部材でもボルトのゆるみ、亀裂が生じることがある。 ■附属物側の取り付け構造が腐食や亀裂で損傷すると落下や倒壊による第三者被害を生じことがある。
⑦排水装置の近傍	<ul style="list-style-type: none"> ■排水管の不良や不適切な排水位置などにより雨水の漏水・飛散により、腐食が生じることがある。 特に、凍結防止剤を含む路面排水の飛散は、局部腐食や異常腐食を著しく促進することがある。
⑧車道直上部 (跨道橋の場合)	<ul style="list-style-type: none"> ■下を通過する車両の衝突による変形や欠損が生じていることがある。
⑨箱桁や鋼製橋脚の内部	<ul style="list-style-type: none"> ■マンホール継手部や排水管からの漏水により、滞水が生じたり、著しく腐食していることがある。

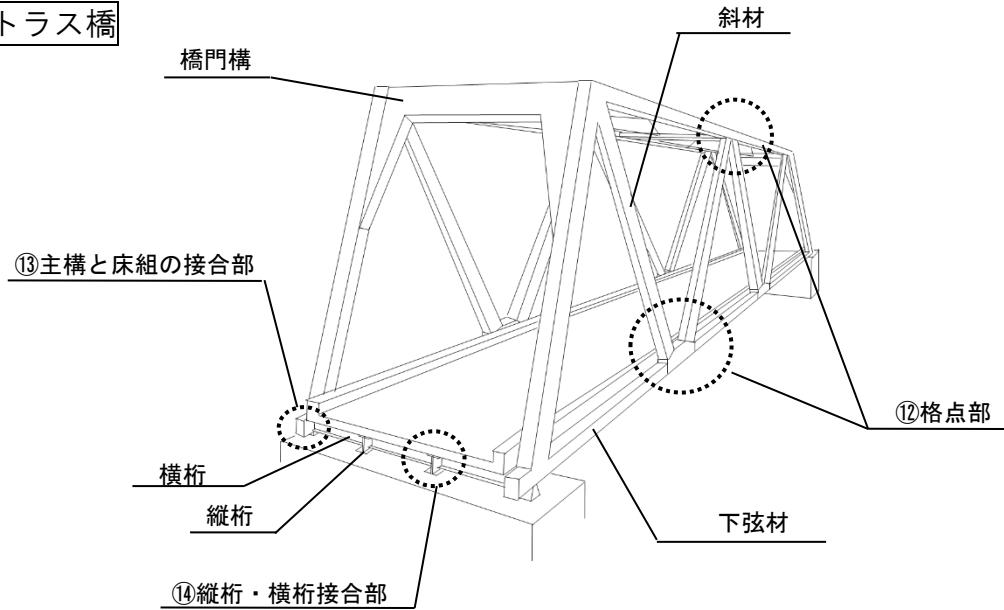
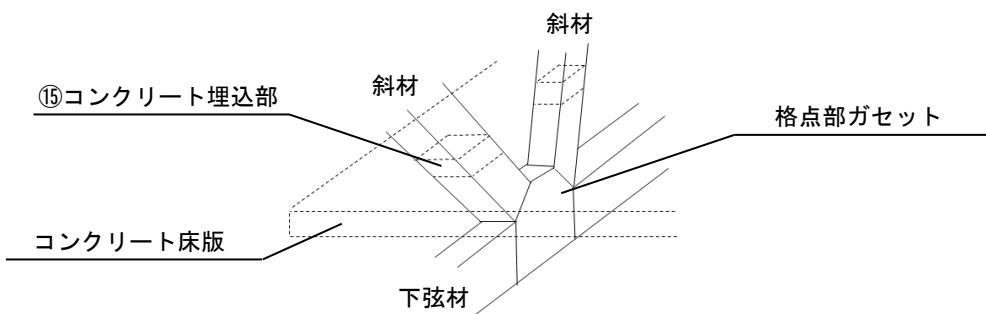
トラス橋

■格点部

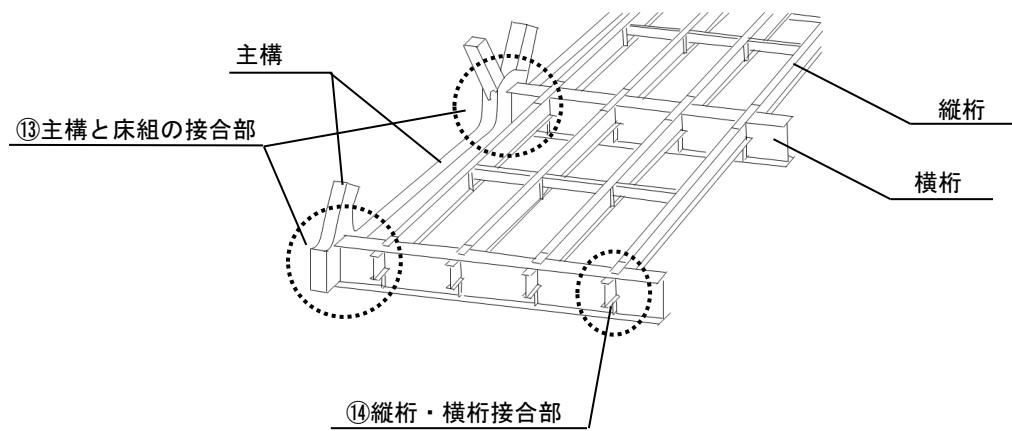
■床組

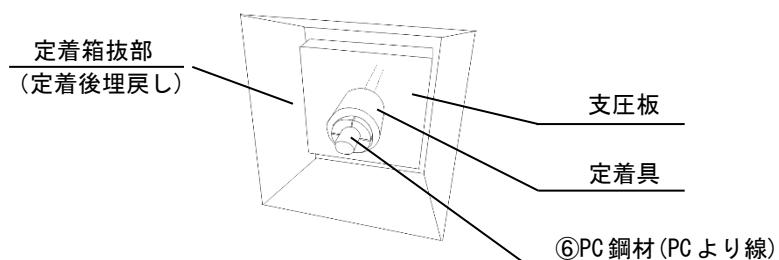
■PC 鋼材定着部

⑦定着部	<ul style="list-style-type: none"> ■応力集中によりひびわれが生じやすい。 ■上縁定着部は、PC鋼材への水の浸入経路になりやすい一方で、舗装下になり外観からは異常が確認できないことが多い。 ■定着部およびその周囲のコンクリートの劣化状況や鋼部材の腐食状況から、コンクリート内部での腐食の徴候を把握することも有効である。 ■突出の可能性が疑われる変状がある場合には、新たな突出による第三者被害のみならず、定期点検中の二次被害にも注意する必要がある。なお、プレテンションPC床版橋におけるPC鋼材の突出については、参考資料4も参考にするとよい。
⑧切欠部・ゲルバー部	<ul style="list-style-type: none"> ■主桁断面が急激に変化する部分(ゲルバーヒンジ部や桁切欠部等)では、応力集中によりひびわれが生じやすい。

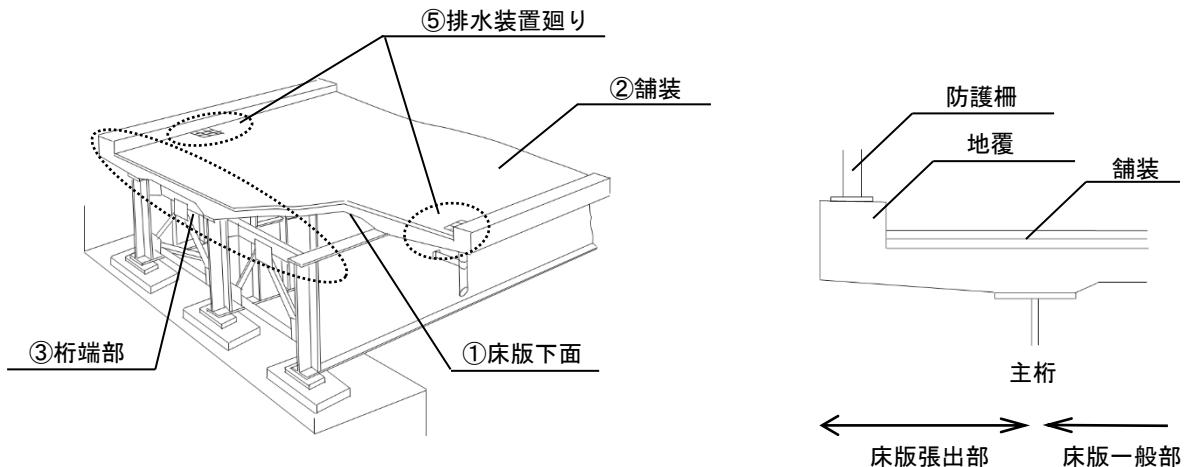
■コンクリート床版断面

コンクリート床版

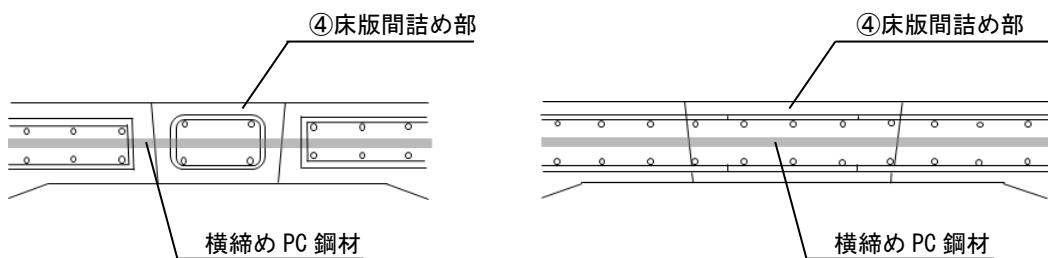
■間詰部

間詰め部と配筋方法の例

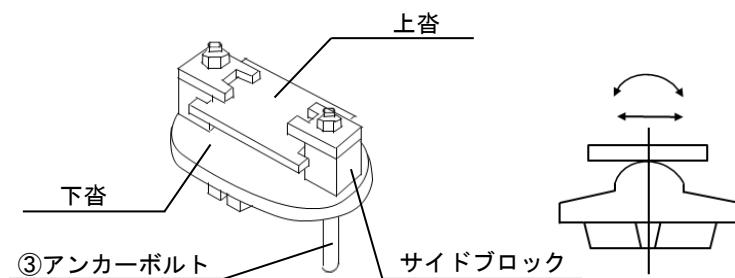
■線支承

鋼製支承

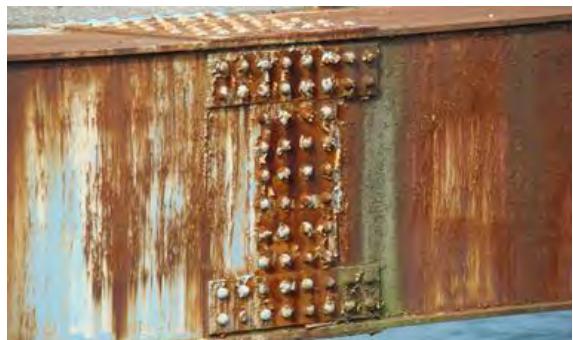
板厚減少はほとんど生じていない場合でも、広範囲に防食被膜の劣化が進行している場合には、防錆機能が著しく低下しているため、放置すると急速に腐食が進行する場合もある。

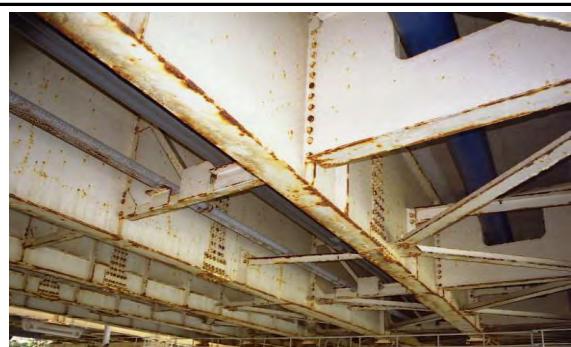
部分的に著しい防食被膜の劣化や腐食の進行が生じている場合、確認時点では部材の耐荷力への影響は限定的であっても、原因によっては短時間で局部腐食が著しく進行することもある。

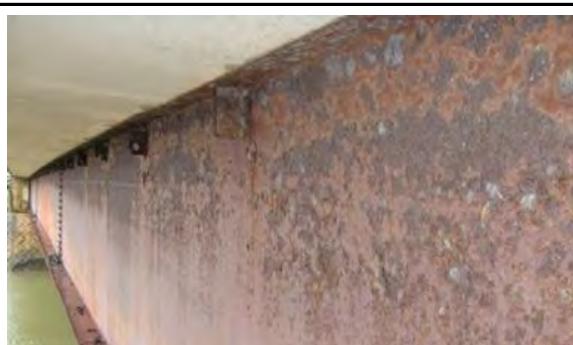
耐候性鋼材に異常腐食が生じている場合、原因によってはそれが改善されないままに放置すると深刻な板厚減少を生じることもある。

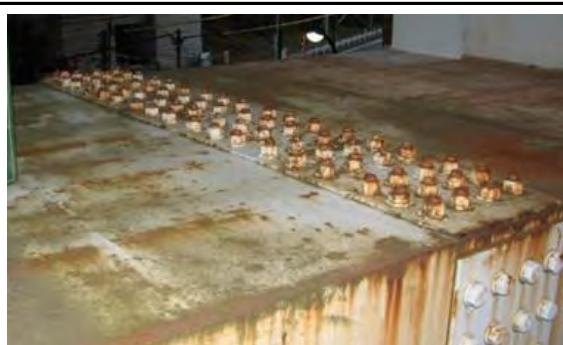
漏水や滯水のような特定の要因が影響して生じている腐食の場合、環境が改善されないままに放置されると、急速に塗装の劣化や腐食の拡大が生じる可能性もある

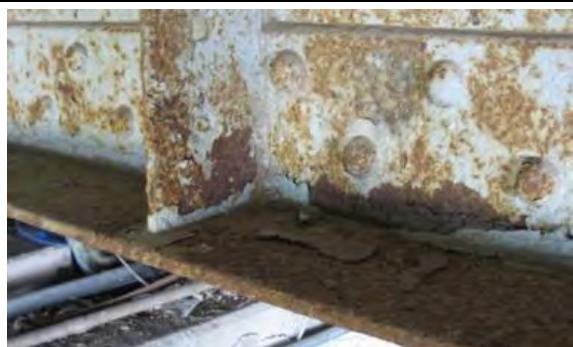
主桁の下フランジとウェブの境界部のように構造的な要因によって塗膜の劣化や腐食の発生が助長されているような場合には、局部的に著しく板厚が減少したり、断面欠損に至ることもある。

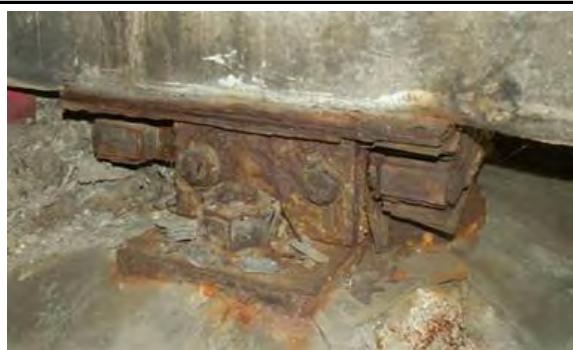
支承部や支点部は環境的に腐食が生じやすく、支承としての機能に影響が生じていることもある。

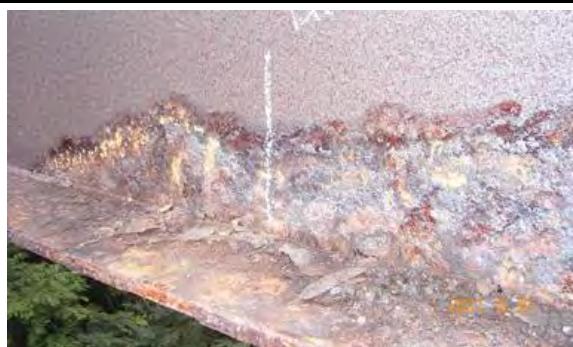
耐候性鋼材では、全体的には保護性鉻が生じる条件でも、環境不適合が生じている部位で異常腐食が進行して局部的に断面欠損を生じるなど部材の性能に深刻な影響が及ぶことがある。

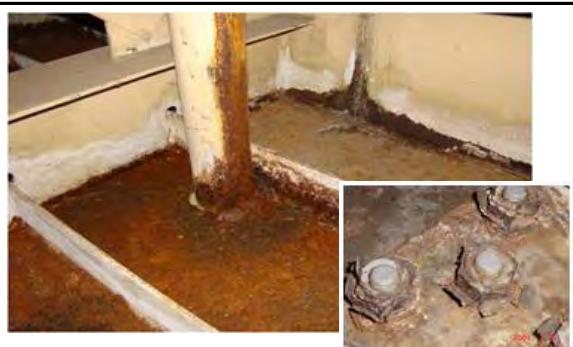
箱桁内部や閉断面部材内部では、雨水の浸入に起因する、漏水や滯水によって、部材外部からは確認できないままに深刻な腐食の進行が生じていることがある。

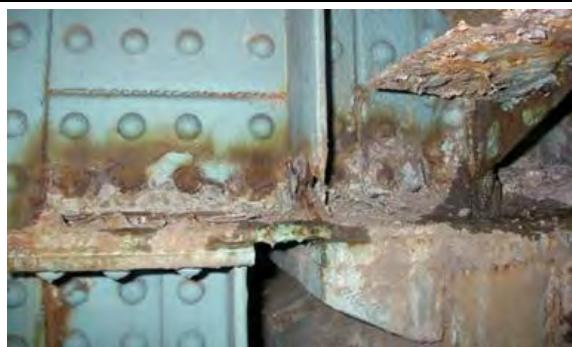
ゲルバー桁の受け梁などの腐食では、複雑な応力状態となっていることもあり、腐食による断面減少や可動機能の低下などで構造安全性に大きな影響が生じることがある。

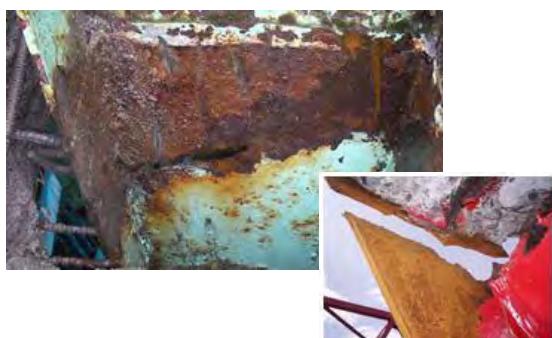
コンクリート床版を貫通して設置されているトラス橋やアーチ橋の斜材や吊材などで、埋め込まれた内部で著しく腐食が進行していることもある。

なお、局部的に著しい断面減少が生じた部材では、大型車の通行に伴う衝撃的な荷重の影響によって破断に至る可能性もある。

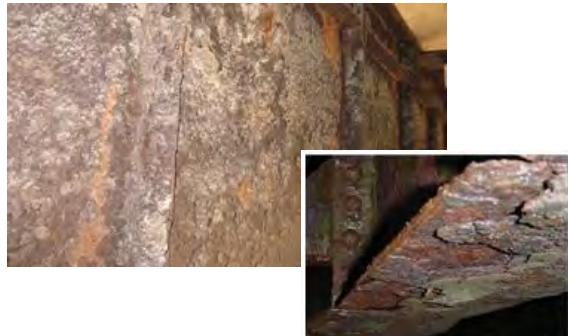
耐候性鋼材でうろこ状の異常錆が広範囲に拡がっている場合、層状剥離で錆の脱落が生じていなくても、既に有効な板厚が大きく減少して耐荷性能に影響を及ぼしている可能性もある。

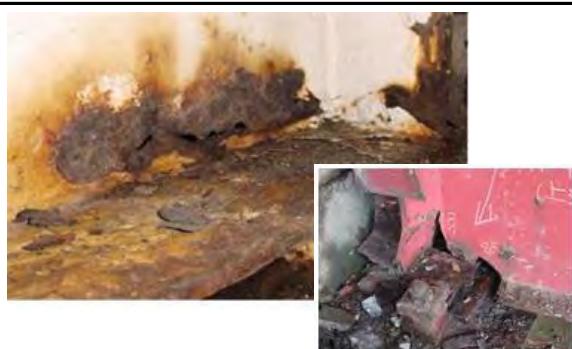
支点部などの応力集中部位での腐食による断面減少や断面欠損では、その範囲や位置によっては、耐荷性能が大きく低下していることもあり、地震などの作用によって、その位置で部材が破壊したり、部材に座屈が生じて耐荷性能の喪失することもある。

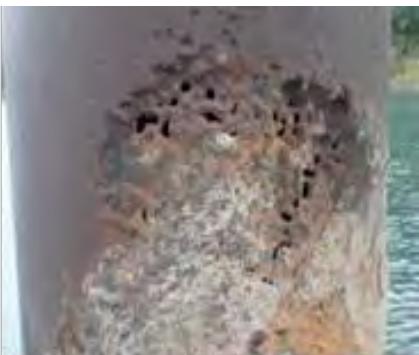
河川に設置された鋼製パイルベント橋脚では水面近傍部で著しい腐食の進行が生じて、局部的に断面減少を生じたり孔食状に断面欠損することもある。その場合、ベントには大きな軸力が作用しており、地震や洪水の影響によっても突然座屈したり倒壊する危険性もある。

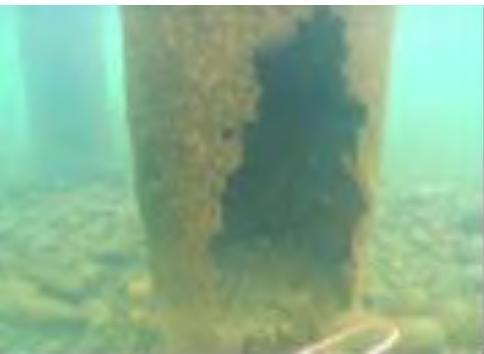
水中部での腐食は、水面上からは視認できないことがある。また貝殻などの付着物によって、腐食範囲や断面減少の程度あるいは断面欠損しているかどうかが外観では把握できないこともある。

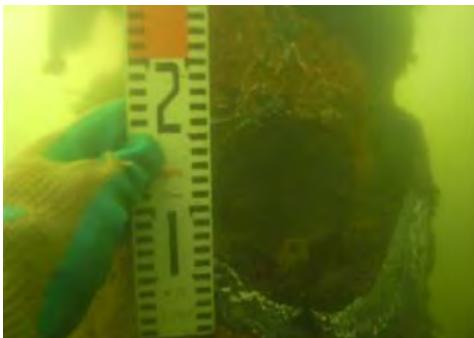
干潮河川では、塩水の影響によって没水部のある範囲で集中的に腐食が進行していることがある。

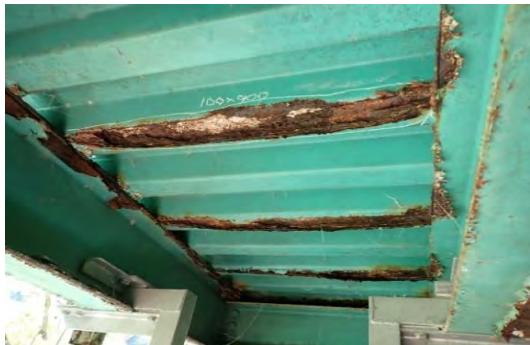
歩道部の床版デッキプレートのように、上部からの雨水の浸入の可能性があり、かつ下面に腐食の可能性が疑われる漏水や変色・錆汁の痕跡などがある場合、裏面
(上) 側から既に腐食が著しく進行し手、板厚がほとんどなくなっているなど危険な状態となっていることがある。

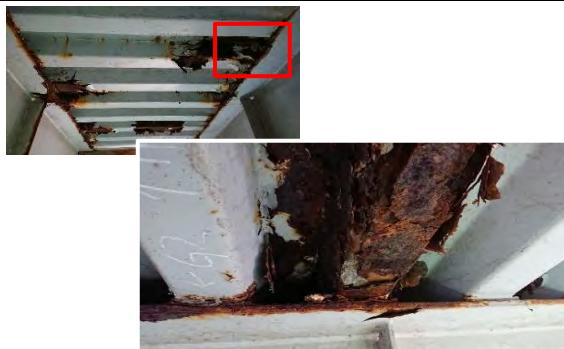
歩道部の床版デッキプレートのように、上部からの雨水の浸入の可能性があり、かつ下面に腐食の可能性が疑われる漏水や変色・錆汁の痕跡などがある場合、裏面
(上) 側から既に腐食が著しく進行して、板厚がほとんどなくなっているなど危険な状態となっていることがある。

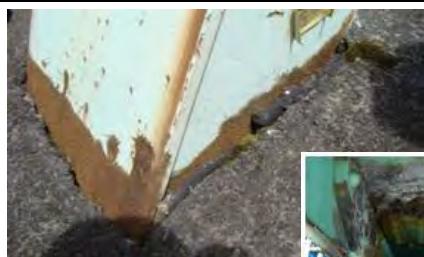
部材の埋め込み部周囲や地際に腐食が見られる場合、既に部材内部や埋め込み部あるいは地中で著しく腐食が進行していることがある。

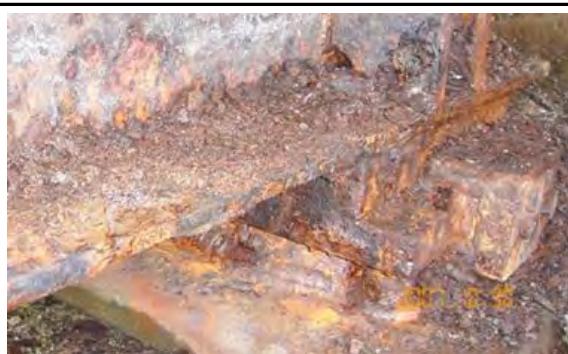
耐候性鋼材に異常腐食が生じている場合、外観からは健全な残存断面の推定が困難なことが多い。

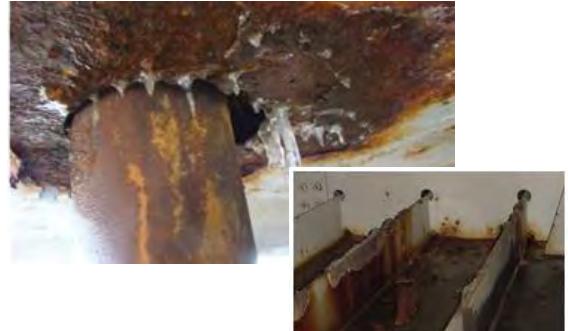
箱桁や閉断面部材では、漏水や塗膜の変色、局部的な錆の発生などによって外観目視できない内部での腐食発生の可能性が疑えることもある。なお、内部の腐食に起因する変状が外観に現れている場合には、内部では既に著しく腐食が進行していることが多い。

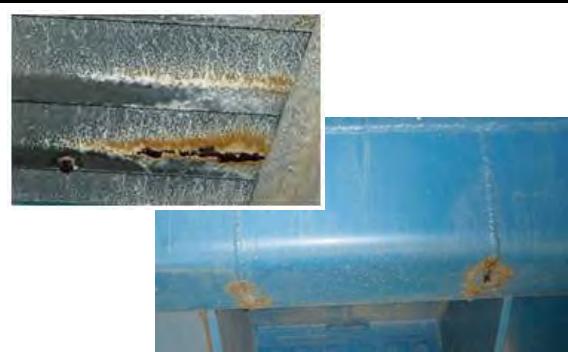
箱桁や閉断面部材では、漏水や塗膜の変色、局部的な錆の発生などによって外観目視できない内部での腐食発生の可能性が疑えることもある。なお、内部の腐食に起因する変状が外観に現れている場合には、内部では既に著しく腐食が進行していることが多い。

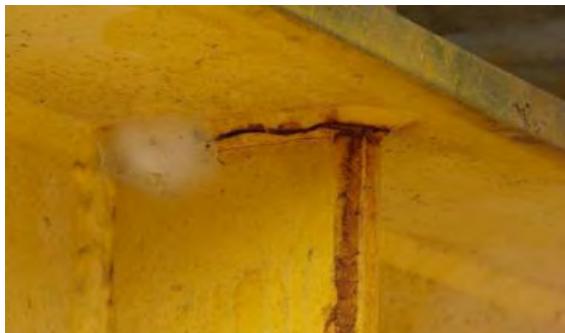
鋼部材の亀裂は、その新旧や発生原因によらず、急遽進展が再開したり、進展が加速することもある。また亀裂は必ずしも溶接線に沿って進むわけではなく、突如分岐したり、母材に進展し始めるなど、今後の推移を予測できないことが多い。

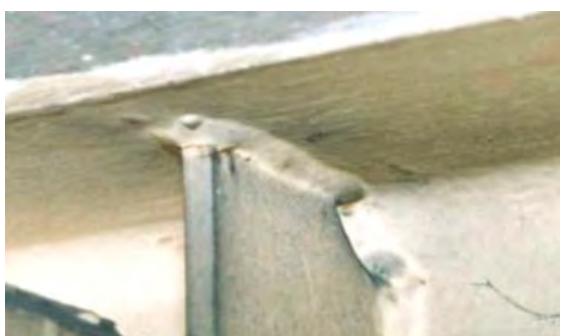
鋼部材の亀裂は、その新旧や発生原因によらず、急遽進展が再開したり、進展が加速することもある。また亀裂は必ずしも溶接線に沿って進むわけではなく、突如分岐したり、母材に進展し始めるなど、今後の推移を予測できないことが多い。
