橋 梁 定 期 点 檢 要 領

令和 6 年 7 月

国土交通省 道路局 国道・技術課

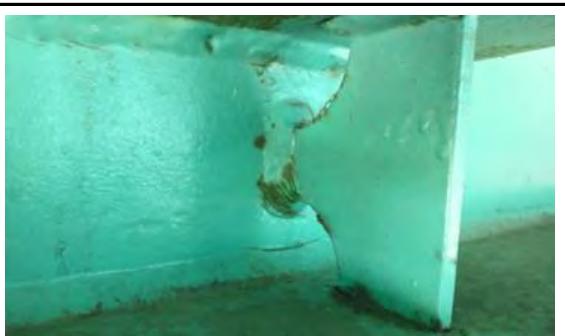
鋼桁の亀裂は、輪荷重が直上を移動するなど応力振幅が大きい部位、応力集中が生じる断面急変部、溶接線の交差箇所で生じやすい。このとき確認時点では圧縮側でしか応力変動しない条件でも、溶接部の引張残留応力によって、実際には引張応力の変動になっていることが多い。

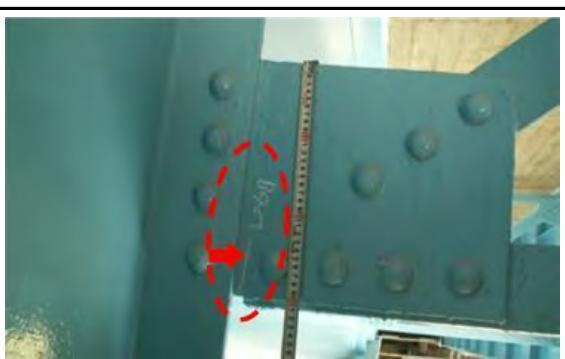
リベットやボルトで接合された部材に生じた亀裂では、進展しても当該部材の破断にとどまると思定されることもある。ただし、部材が破断すると構造系が変化するため橋全体の構造安全性には大きな影響が生じることもある。

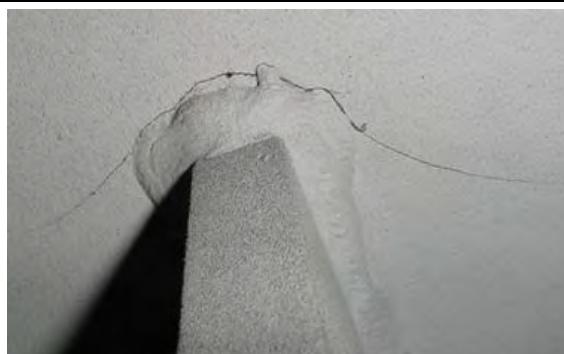
例

鋼床版のデッキプレートや床版を直接受ける鋼主桁の上フランジに亀裂が生じた場合、それが進展すると路面陥没や舗装の損傷による交通への支障が生じることもある。またこのような位置の亀裂は輪荷重の影響を直接受けるため、確実に進展し、かつその進展が加速することがある。

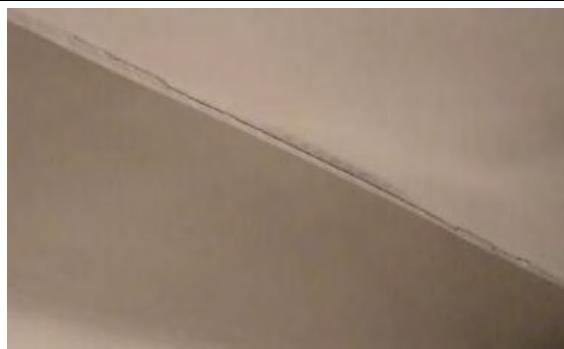
例

閉断面形式リブの鋼床版では、リブとデッキプレートの溶接部に亀裂が生じることがある。亀裂は活荷重の影響で進展しやすく、補剛効果の低下によって進展が加速したり、鋼床版を貫通して路面陥没や舗装の飛散を生じたり、他の部位の亀裂を誘発する可能性もある。

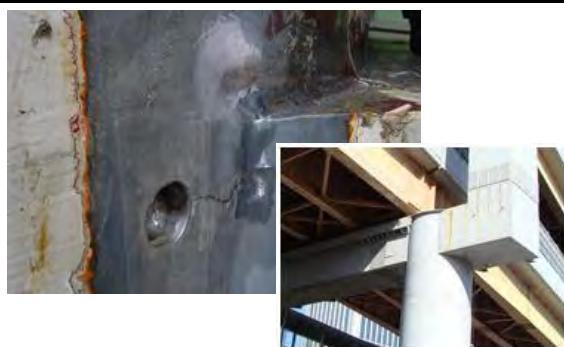
例

鋼製橋脚の隅角部では、溶接品質確保の難しさと構造的に応力が集中しやすく亀裂が多く発生している。亀裂が進展すると梁や柱に深刻な影響が生じるため、早期に発見して直ちに対策しなければならないことが多い。亀裂の発見は難しく疑わしい場合には非破壊検査も必要となる。

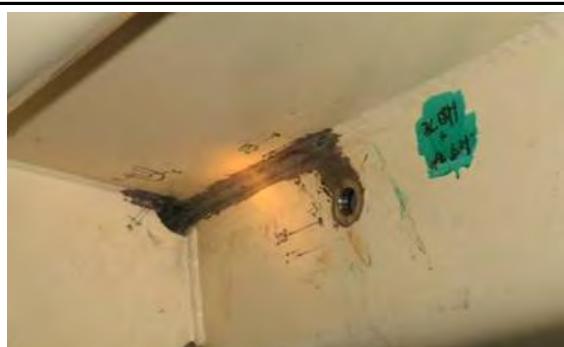
例

鋼床版裏面は、溶接線の交差部が多く輪荷重の影響を直接的に受けることからも様々な部位で多様な亀裂が確認されてきている。亀裂は活荷重の影響で進展しやすく、さらに他の亀裂の発生を誘発することもあり、無対策では着実に状態は深刻化していくことが多い。

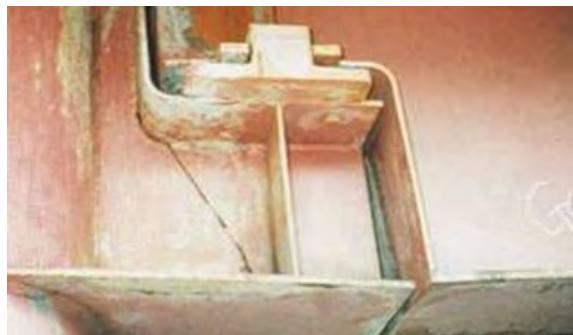
例

支承部など荷重集中点では大きな横応力変動が繰り返されていることが多く、ゲルバー桁の受け梁のような構造上重要な部位で亀裂が発生すると、急速に進展して橋が致命的な状態になる可能性もあり、注意が必要である。

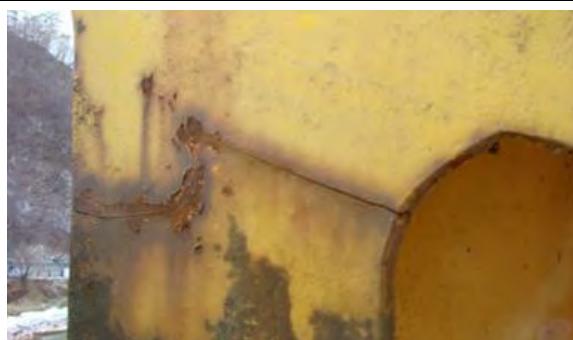
例

構造安全性上特に重要な、アーチ橋やトラス橋の支柱・吊材・弦材などに亀裂が発生している場合、その新旧や大きさに関係なく、急遽進展する可能性があることを念頭に、その影響を見極める必要がある。

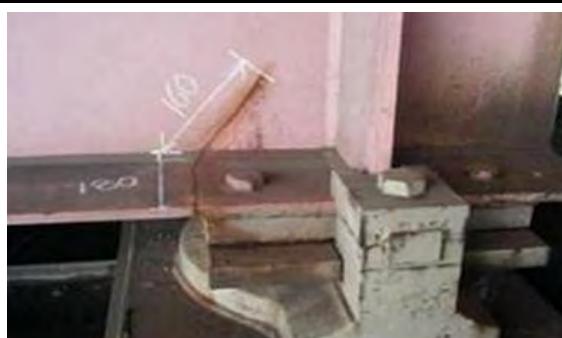
例

支承部などの荷重集中点やその近傍では、設計上の仮定と実際の応力状態が一致しない部位も多く、拘束の影響や断面急変の影響による大きな応力集中で亀裂が生じやすい条件であることが多い。主桁に進展した亀裂は桁端部の崩壊など極めて深刻な影響を及ぼすおそれもある。

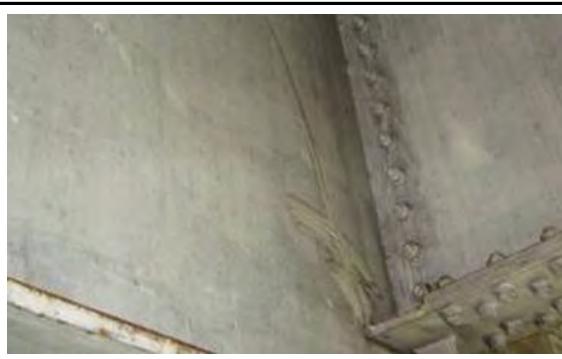
例

確認時点での主桁や横桁のウェブ等に既に大きな亀裂が進展している場合、構造安全性に深刻な影響が生じている可能性が高い。

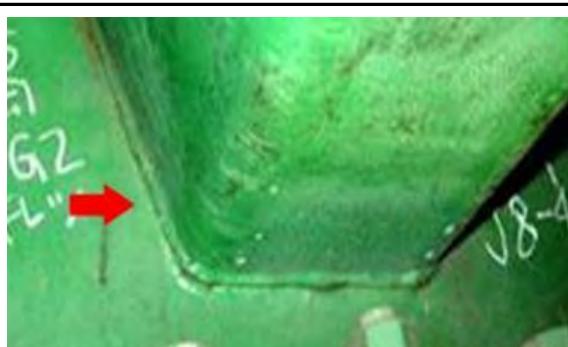
例

鋼床版に深刻な亀裂が生じている疑いのある塗膜割れや発鎔が見られるものの、外観目視のみでは断定できない場合であっても、亀裂が進展しており、既に部材の性能に影響を及ぼしている可能性もある。

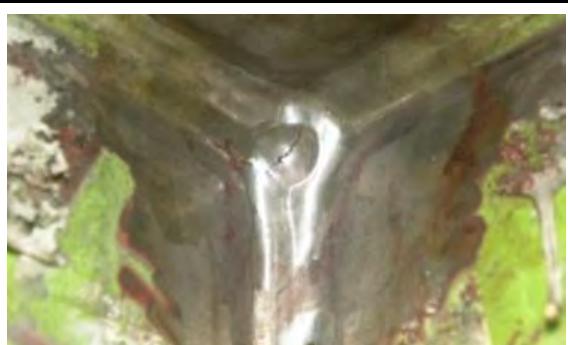
例

鋼製橋脚の隅角部やラーメン橋の部材交差部で亀裂が生じているか、またはその疑いがあり、同様の部材交差部が他にも存在している場合は、既に部材の性能に影響を及ぼしている可能性もある。

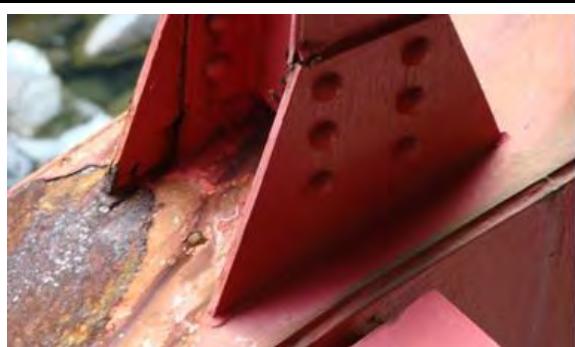
例

アーチ橋の支柱下端に鎔が生じており、一方で疲労亀裂の生じやすい箇所であることから、疲労亀裂の発生の可能性も否定できない場合もある。構造の条件や部位等も考慮して、塗膜の一部除去や非破壊検査による確認の必要性を検討しなければならない。

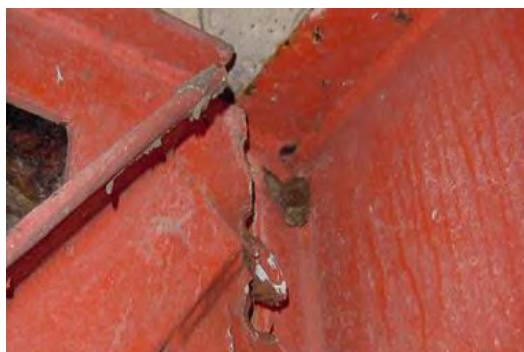
例

対傾構に破断が生じている例。対傾構は主に水平荷重作用時に上部構造全体の立体的挙動に寄与するものであり、破断により機能喪失すると主桁や支承が適切な荷重分担できないなど、地震や風のような大きな横方向の作用に対して構造安全性が確保できない可能性もある。

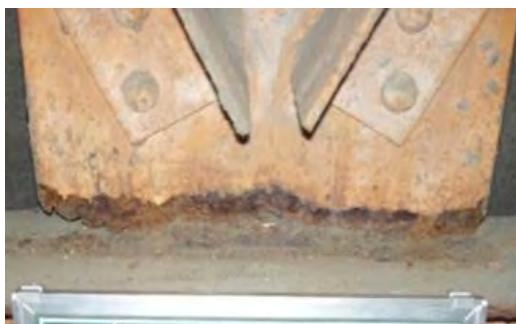
例

対傾構に破断が生じている例。対傾構は主に水平荷重作用時に上部構造全体の立体的挙動に寄与するものであり、破断により機能喪失すると主桁や支承が適切な荷重分担できないなど、地震や風のような大きな横方向の作用に対して構造安全性が確保できない可能性もある。

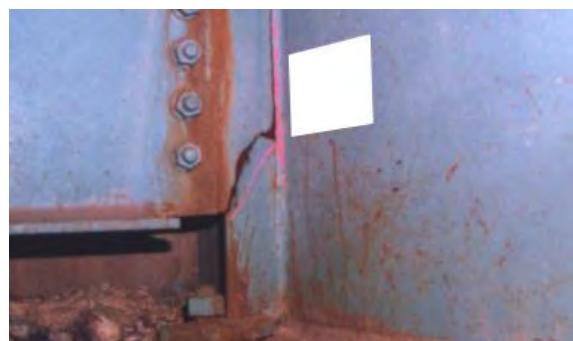
例

支点部などの応力集中点にある垂直補剛材に破断が見られる場合、その範囲や位置によっては、既に耐荷性能が低下しており、大型車の通行に伴う衝撃的な荷重の影響や地震の作用などによって主桁の座屈等、重大事故につながるおそれがある。

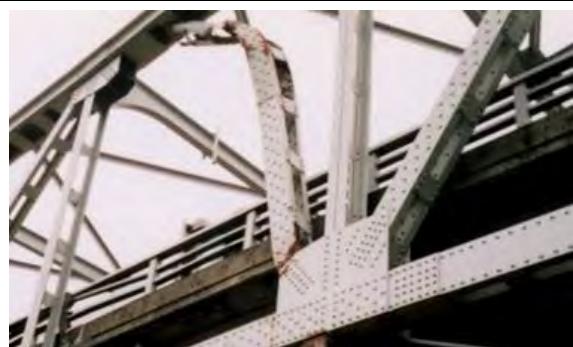
例

トラス橋の斜材が破断している場合、既に耐荷性能が低下しており、大型車の通行のみならず地震や風など様々な作用に対して上部構造の崩壊やそれに伴う落橋などに至る危険性もある。

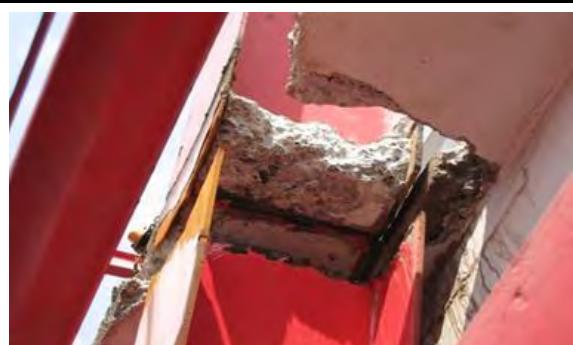
例

トラス橋の床版コンクリートに埋め込まれた斜材の破断例である。外観できない位置でも腐食や亀裂によって部材が破断に至ることもある。そのような危険性がないかどうかは構造の条件や環境条件なども考慮して慎重に判断する必要がある。

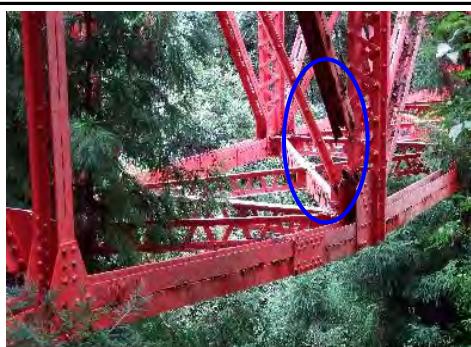
例

トラス橋の格点部やリベットで小部材が組み合わされている部材では、部材の状態が把握しにくく、破断していても確認しづらいこともある。また死荷重状態では橋全体に大きな変形などが生じないままに耐荷性能が大きく低下していることもあるため注意が必要である。

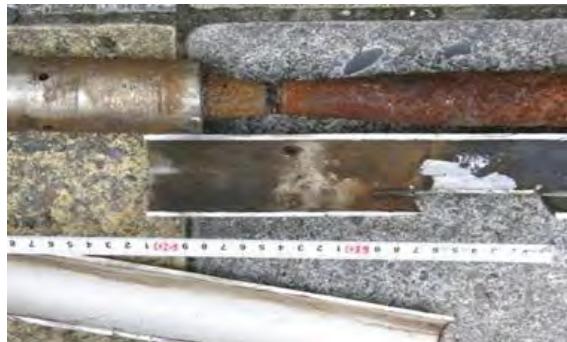
例

鞘管に覆われたアーチ橋の吊材が内部で破断した例である。構造部材が保護管などで覆われている場合、内部で構造部材が腐食したり、疲労損傷を生じたりすることもある。そのような異常が生じている可能性を疑うべき情報がないかどうかも注意しなければならない。

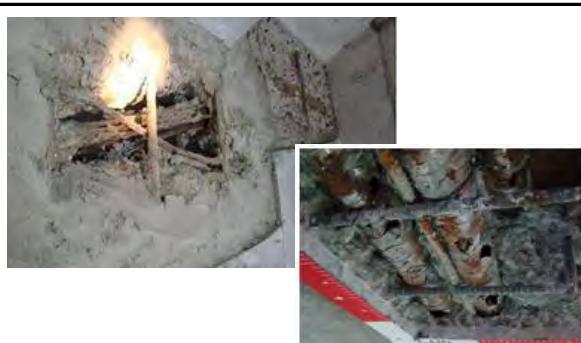
例

外観から漏水や変色等が確認されなくとも、PC鋼材が腐食の進展により破断が生じていることもある。またそのような変状が生じた橋では、構造条件や施工方法、仕様など同条件にある他の箇所でも同様の変状が生じている可能性について考えることが重要である。

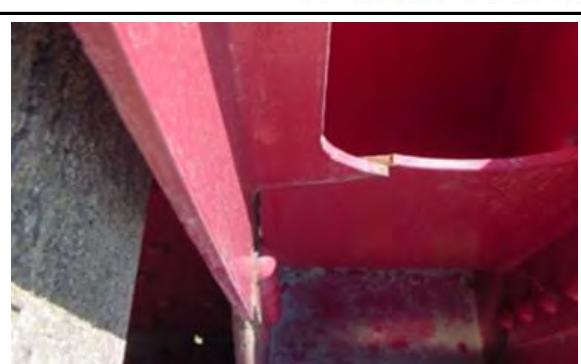
例

トラス橋の斜材の一部が破断している例である。部材の破断は、溶接部や加工傷などの応力集中部が起点となった亀裂の進展が原因となることが多い。破断が確認された場合、原因の推定から他の箇所に既に生じていないか、今後発生する可能性がないかも検討するのがよい。

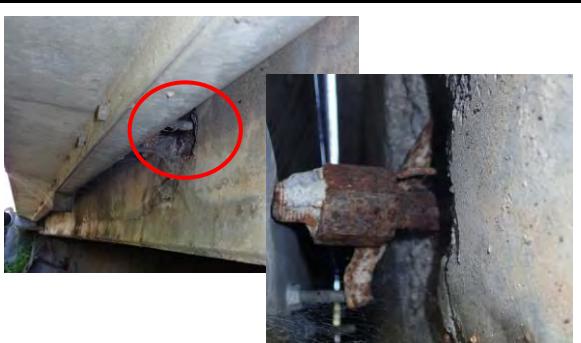
例

PC鋼材の破断が生じ、突出した場合、桁内部への雨水の浸入など、腐食環境が同条件の他のPC鋼材でも同様に損傷が進行している可能性がある。

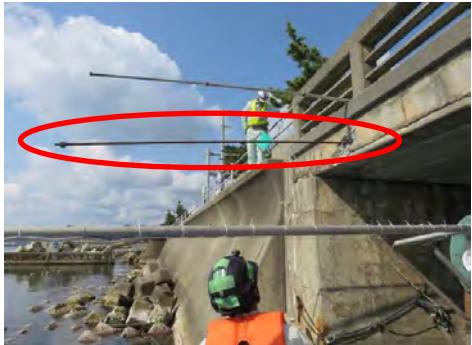
例

床版の横締めPC鋼材の破断例である。上面からの雨水の浸入、グラウト不良など様々な原因で腐食して破断に至ることがある。破断位置によっては鋼棒が相当距離を飛んで近隣まで第三者被害のおそれがある。また調査中に人身事故になる危険性もあり注意が必要である。

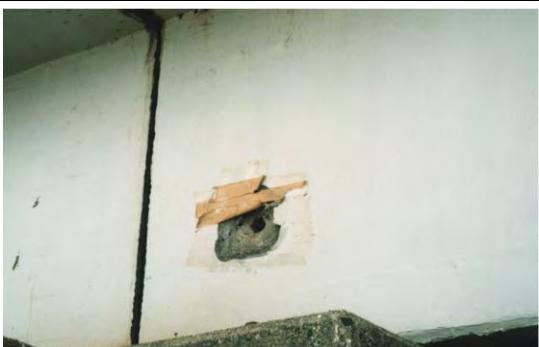
例

横締めPC鋼材定着部のコンクリートや被覆の異常から内部の腐食や破断の可能性が疑えることもある。また横締めPC鋼材は同じ上部構造にある他の横締めPC鋼材も同条件になっている可能性も高く、いずれかで異常が確認されたりその疑いがある場合には、他の鋼材も確認するのがよい。

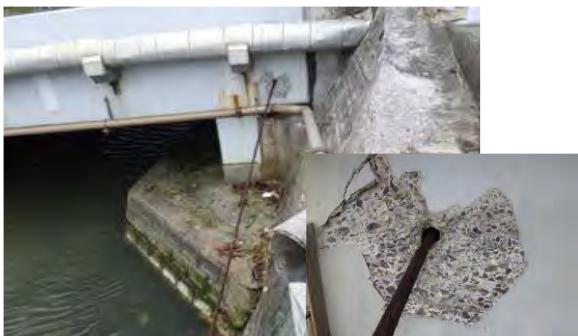
例

横締めPC鋼材定着部のコンクリートや被覆の異常から内部の腐食や破断の可能性が疑えることがある。また横締めPC鋼材は同じ上部構造にある他の横締めPC鋼材も同条件になっている可能性も高く、いずれかで異常が確認されたりその疑いがある場合には、他の鋼材も確認するのがよい。

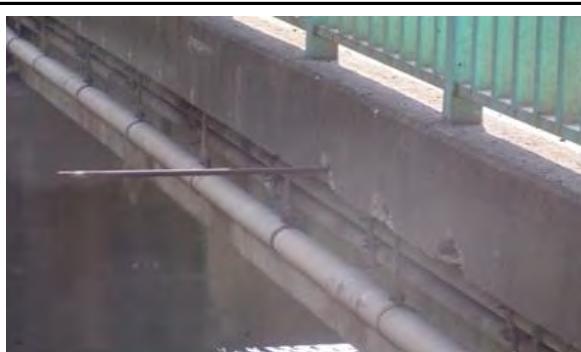
例

床版の横締めPC鋼材の破断例である。上面からの雨水の浸入、グラウト不良など様々な原因で腐食して破断に至ることがある。破断位置によっては鋼棒が相当距離を飛んで近隣まで第三者被害のおそれがある。また調査中に人身事故になる危険性もあり注意が必要である。

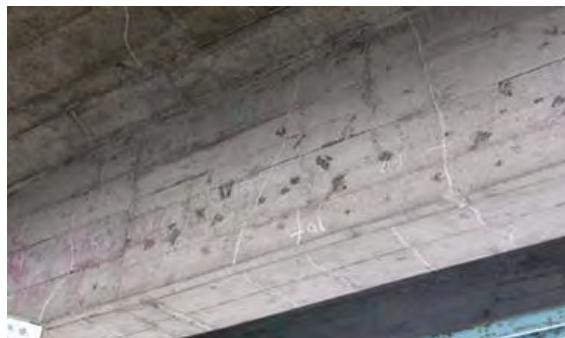
例

コンクリート部材のひびわれは、耐荷性能に関わる部材の応答など、その原因に応じた特徴を示すことが多い。また、ひびわれの発生には複数の異なる原因が関わっていることが多い。ひびわれ原因の推定とその影響の評価にあたっては、必要に応じて外観性状以外の情報なども考慮することになる。

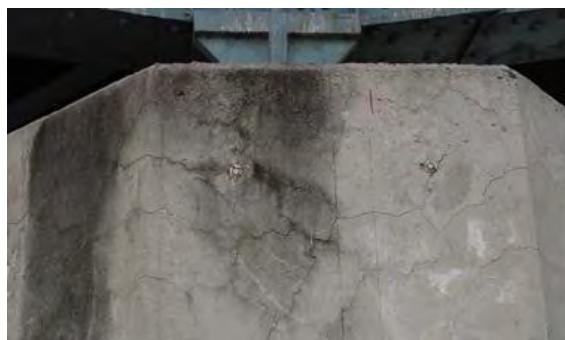
例

ひびわれ部に水が確認される場合、その経路によっては内部鋼材の腐食が生じていたり、外観できるひびわれ位置とは離れた場所のひびわれ等の損傷が影響していることもあることに注意が必要である。

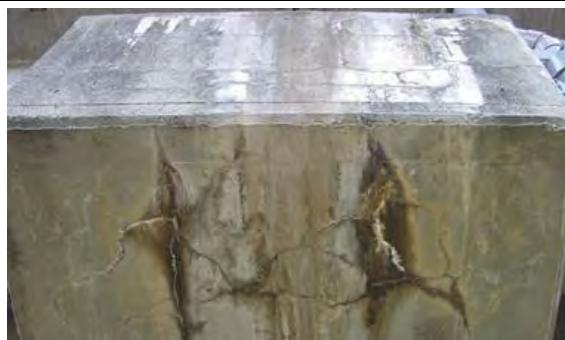
例

部材下面に漏水を伴うひびわれがある場合、部材を貫通したひびわれが生じている可能性があり、その場合、内部鋼材の腐食が著しく進展していることもある。さらに環境が改善されないまま放置されると、内部の鋼材の腐食等の劣化がさらに進展して急速に危険な状態になっていくこともある。

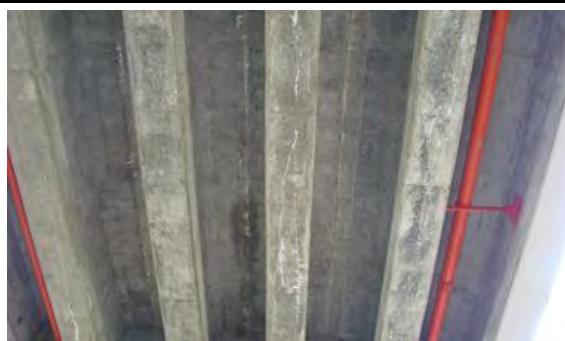
例

部材下面に漏水を伴うひびわれがある場合、部材を貫通したひびわれが生じている可能性があり、その場合、内部鋼材の腐食が著しく進展していることもある。さらに環境が改善されないまま放置されると、内部の鋼材の腐食等の劣化がさらに進展して急速に危険な状態になっていくこともある。

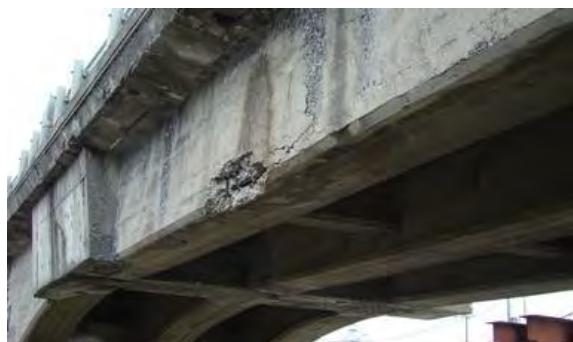
例

コンクリート部材で耐荷性能に大きな役割を果たしている部分での断面欠損や鉄筋の腐食を生じると、部材としての性能が大きく低下している可能性がある。確認時点では影響は限定的であっても、鋼材の腐食やひびわれの進展が確実に進行するような状況では徐々に劣化が加速することもあり注意が必要である。

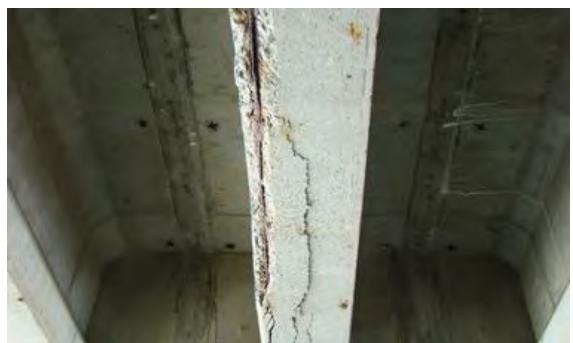
例

コンクリート部材で耐荷性能に大きな役割を果たしている部分での断面欠損や鉄筋の腐食を生じると、部材としての性能が大きく低下している可能性がある。特に過去に被覆や断面修復などの措置された部材の再劣化では、措置効果が失われていたり、措置前よりも状態が悪化していることもある。

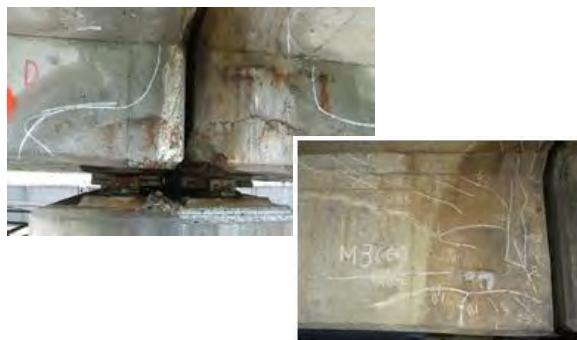
例

PC橋の桁端部の定着部でのひびわれの発生は、内部鋼材の腐食に起因することもある。また支承アンカーボルトが埋め込まれている場合には、桁端部で耐荷性能が低下していると、地震時に桁端部が大きく破壊して致命的な状態となることもあり注意が必要である。

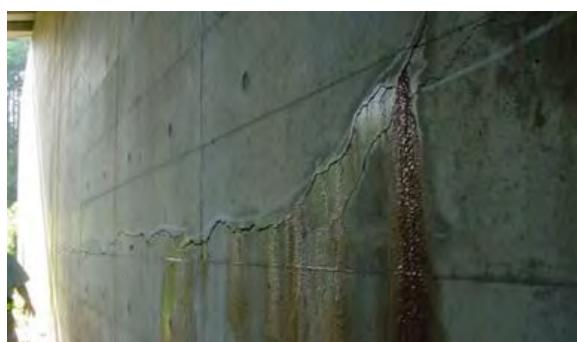
例

橋台表面のひびわれから顕著な漏水が見られる場合、貫通ひびわれが生じ背面盛土部からの雨水等が継続的にでてきていることもある。その場合ひびわれの劣化、内部鋼材の腐食、アルカリ骨材反応の助長などによって耐荷性能の低下が加速する可能性もあることに注意が必要である。

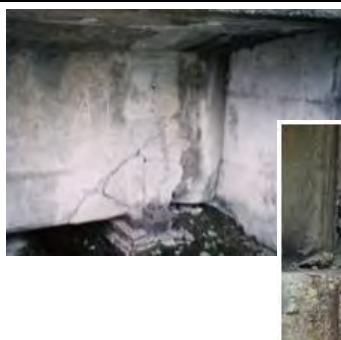
例

主桁の支点部近傍に顕著なひびわれが生じている場合、支点部としての耐荷性能が不足していたり、支承部の反力に抵抗できずに桁の破壊に至るなどの危険性もあり、供用中に想定される状況に対してどのような状態になる可能性があるのかを慎重に評価しなければならない。

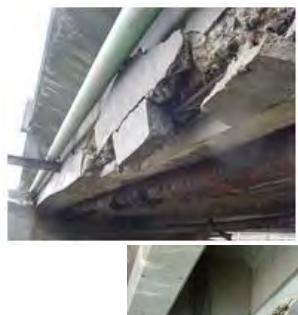
例

主桁に多数のひびわれが生じており、各所で内部鋼材の破断が生じているような場合には、既に桁部材としての耐荷性能が大きく低下している可能性がある。また他主桁と適切に荷重分担ができなくなっている場合、他の主桁などの安全余裕が不足していることも考えられる。

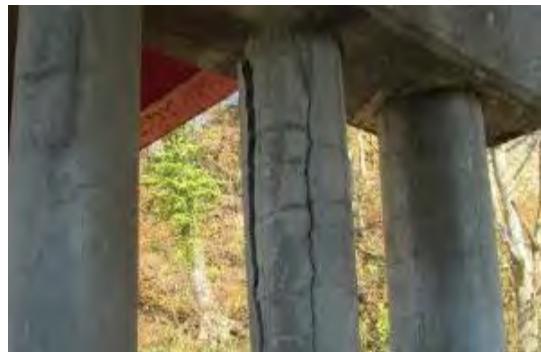
例

柱部材は常に圧縮力に対して抵抗しており、それらに軸方向に顕著なひびわれが生じている場合、支持力が大きく低下していたり、大型車の通行や地震の作用の影響などによって破壊が急速に進行する危険性もある。またひびわれ内部に雨水に浸入することで鉄筋が既に腐食していることも考えられる。

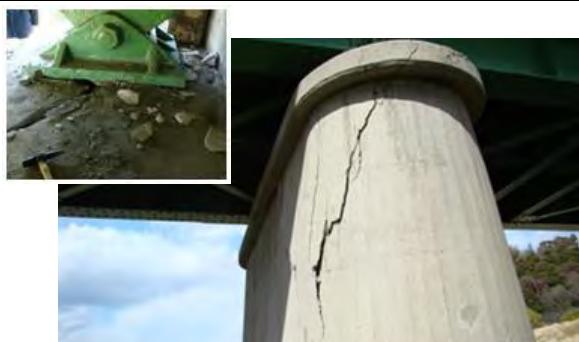
例

下部構造の梁や柱に顕著なひびわれが生じている場合、下部構造としの耐荷性能のみならず、支承部への影響にも注意が必要である。特に支承直下につながるひびわれが生じている場合、支承部に大きな作用があった場合に支承部を支持できない事態に至ることも考えられる。

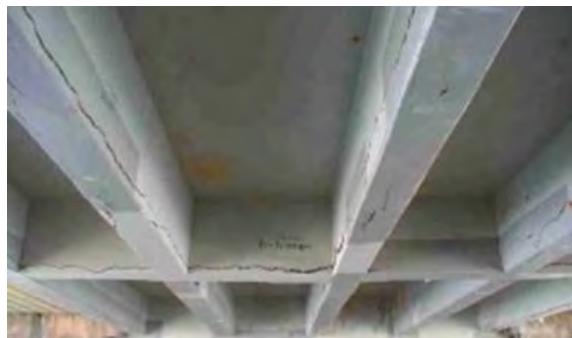
例

過去に補修・補強した部位からひびわれが生じている場合、変状の全貌が外観目視では判断できないことが多く、内部で鋼材の著しい腐食が生じているなど危険な状態となっていることがある。また措置前よりも状態が悪化していることもあるため注意が必要である。

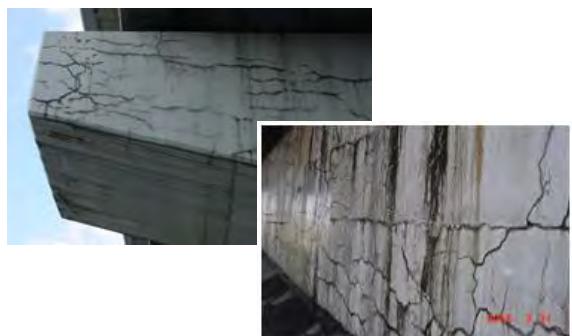
例

過去に補修・補強した部位からひびわれが生じている場合、変状の全貌が外観目視では判断できないことが多く、内部で鋼材の破断等が生じているなど危険な状態となっていることがある。また措置前よりも状態が悪化していることもあるため注意が必要である。

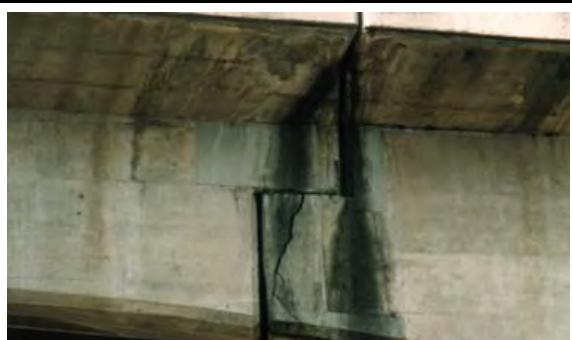
例

進展すると耐荷力上深刻な影響が否定できないひびわれが生じている場合であっても、危険性について外観からだけでは判断が困難な場合も多い。

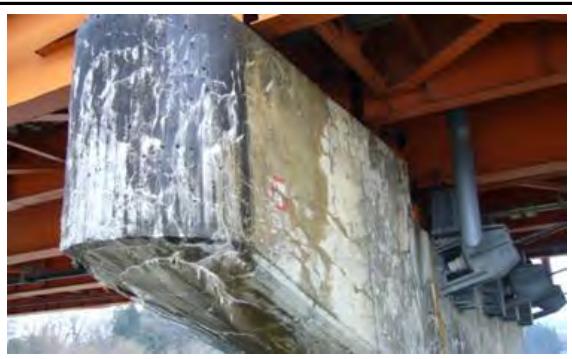
塩害やアルカリ骨材反応を生じている疑いがある場合、ひびわれによって部材内部への雨水の浸入が助長されると急速に劣化が進行することもあり、注意が必要である。

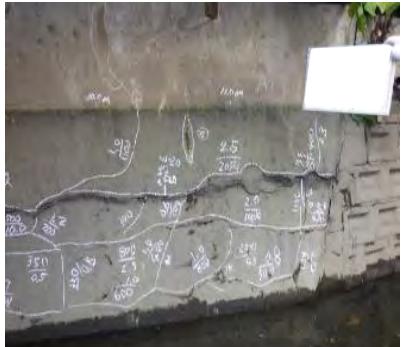
コンクリート部材に生じるひびわれによっては、その原因が容易には推定出来ないこともある。状態によっては、設計条件や構造の特徴など必要な情報を補ったり、必要に応じて詳細調査を行うなども検討しなければならない。

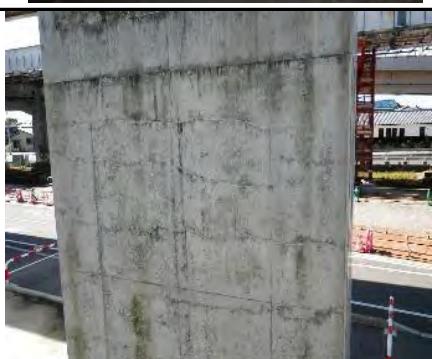
コンクリートのひびわれでは、コンクリート表面の応力状態のみならず、部材の外力に対する応答の特徴、配筋など内部の構造的要因など様々な要素が関わっていることがある。そのなかでひびわれの性状や発生箇所に規則性が見られる場合には、原因の推定や状態の評価に重要な情報となることがある。

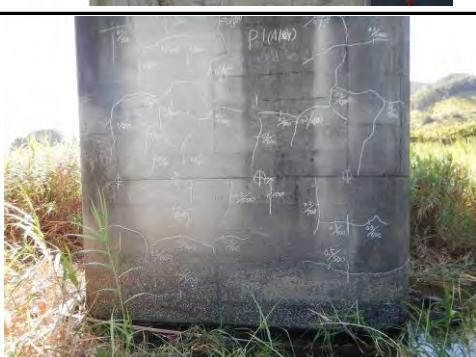
顕著な遊離石灰などが無いものの、不規則に二方向にひびわれが生じている場合で、骨材のポップアウトなどが見られる場合には、アルカリ骨材反応を生じていることも疑われる。

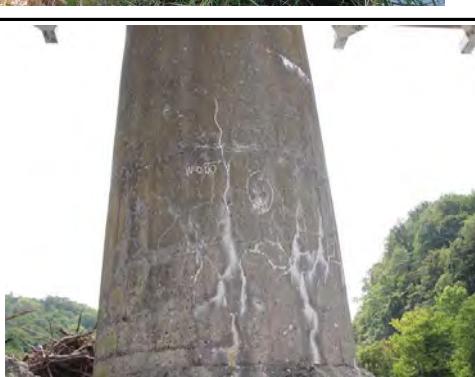
コンクリート部材の表面に多方向に拡がるひびわれが生じている場合、塩害による内部鋼材の腐食やアルカリ骨材反応による場合、既にひびわれが広範囲に及んでいたり、ひびわれ部に著しい石灰分の析出や漏水が見られる場合は、急速な状態の変化が生じる可能性もあるため注意が必要である。

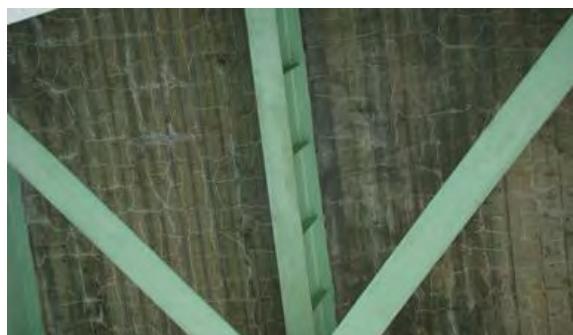
床版全体に広く格子状のひびわれが発達している場合、漏水はなくとも疲労によって床版コンクリートの耐荷性能が低下により更に急激に劣化が進行する危険性がある状態であることもある。

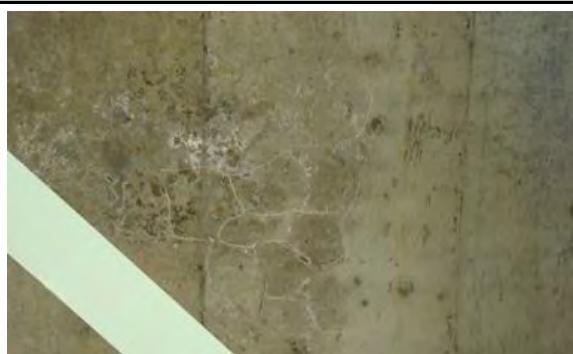
床版裏面に漏水、著しい浸潤、石灰分の析出がみられる場合、床版を貫通するひびわれが生じているため、局部的であっても、雨水の影響も関わって急速に劣化が進行して抜け落ちを生じたり、路面凹凸の発生、舗装の飛散なども生じる可能性がある。

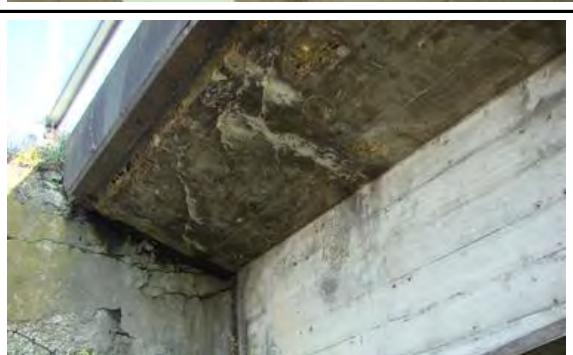
床版裏面に漏水、著しい浸潤、石灰分の析出がみられる場合、床版を貫通するひびわれが生じているため、局部的であっても、雨水の影響も関わって急速に劣化が進行して抜け落ちを生じたり、路面凹凸の発生、舗装の飛散なども生じる可能性がある。

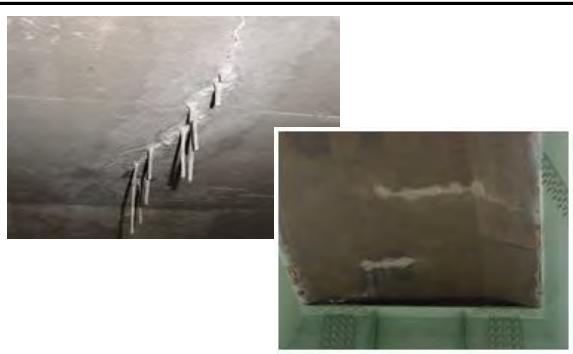
床版裏面に漏水、著しい浸潤、石灰分の析出がみられる場合、床版を貫通するひびわれが生じているといえるが、被膜は補強材によってそれらが確認しにくい場合や、実際の状態が正確に把握できないこともあります注意が必要である。また局部的であっても鉄筋の破断などその位置で深刻な状態が生じる

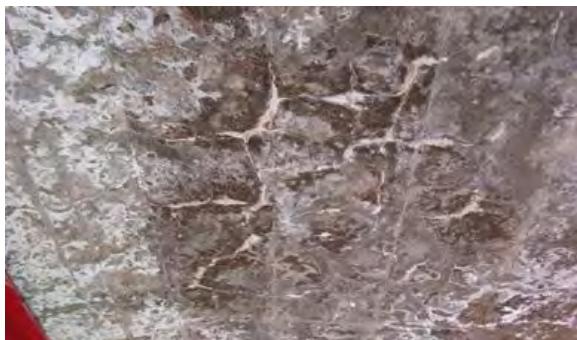
漏水を伴う密に発達したひびわれが拡がっている場合で、特に著しい浸潤箇所やひびわれ集中箇所がある場合、抜け落ちやブロック化したコンクリート塊の落下が突如発生する可能性もある。なお床版裏面のひびわれは、必ずしも格子状にならず様々な形で拡がることがある。

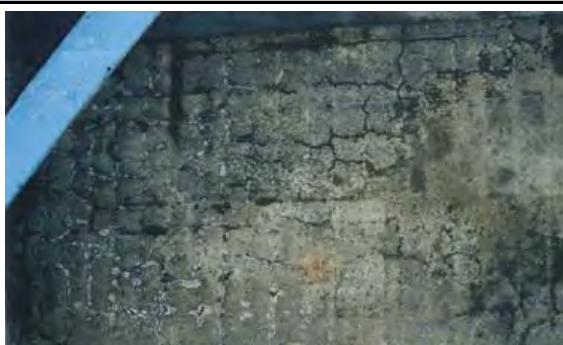
漏水を伴う密に発達した格子状のひびわれが生じている場合あるいは、床版下面に広く湿ったひびわれ集中箇所がある場合、ブロック化したコンクリート塊が落下する可能性もある。

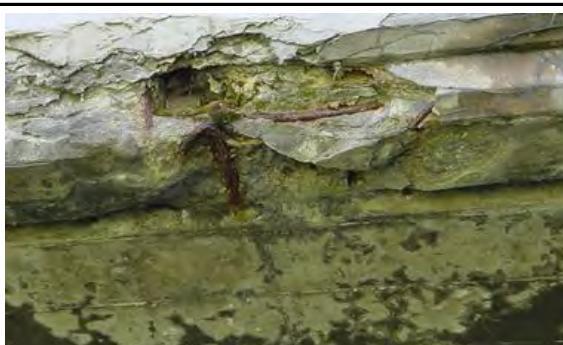
床版内部に雨水が浸入し、広く鉄筋の腐食が進んでいる場合、コンクリートの脱落が生じる可能性もある。

なお、鉄筋の腐食が著しい場合、既に浮きや剥離、鉄筋露出が生じている箇所の周囲でも既に鉄筋腐食が進行していることが多い。

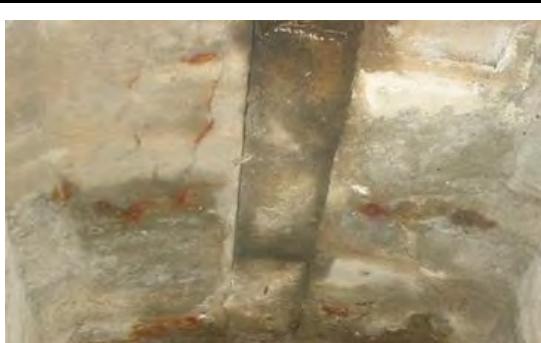
コンクリート桁の桁間の間詰め部床版に顕著なひびわれが生じている例である。古い時代の間詰め部は接合面が垂直で横締力の低下が生じると大断面で間詰めコンクリートが脱落することがある。横締めの状態や鉄筋の状態に加えて構造仕様にも注意をはらうのがよい。

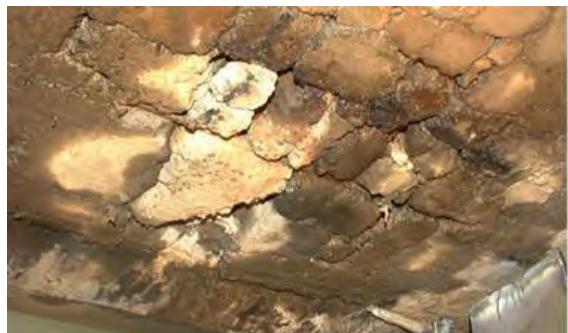
床版コンクリートがある範囲で一体性を失っている場合、輪荷重などの作用で、容易に抜け落ちる可能性がある。なお床版の状態が橋全体あるいは上部構造全体の耐荷性能に及ぼす影響はまちまちなので、設計の前提や構造条件なども考慮して評価する必要がある。

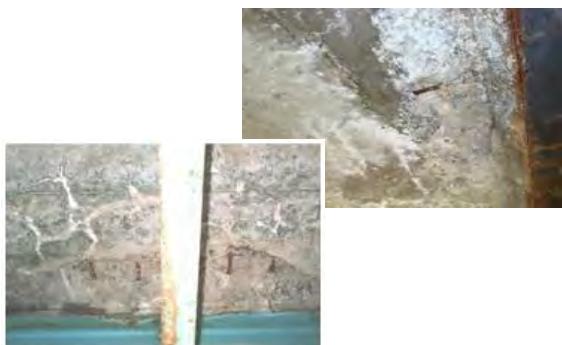
顕著な漏水を伴うひびわれがあり、床版下面に明らかなうきや剥離が生じている場合、床版コンクリートの有効断面が減少していたり鉄筋が損傷しているなどで床版の耐荷性能そのものが大きく低下していることもある。

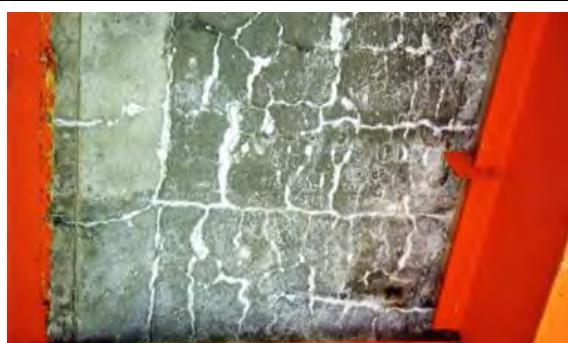
顕著な漏水を伴う格子状のひびわれが密に発達している場合、突発的な大型車の通行などにより、突然の抜け落ち等が生じる可能性がある。特に顕著な石灰分の析出が広範囲に及ぶ場合ひびわれの劣化も著しくコンクリート塊の落下が生じやすい状態が多い。

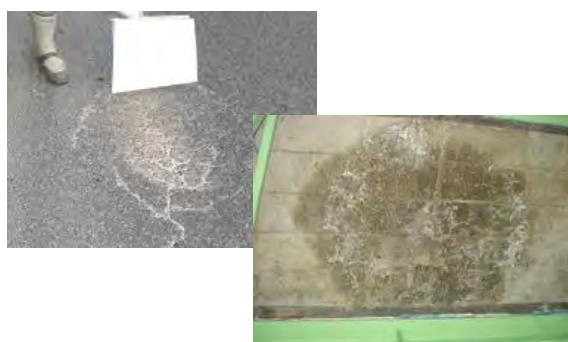
床版下面では局部的な浸潤に留まっていたり、ひびわれの範囲が限定的であっても、直上の舗装に陥没やセメント分の噴出痕が見られる場合、床版上面が土砂化しているなど上側からも損傷が拡大しつつあり、抜け落ちを生じるなど深刻な状態となりやすい状態である可能性が高い。

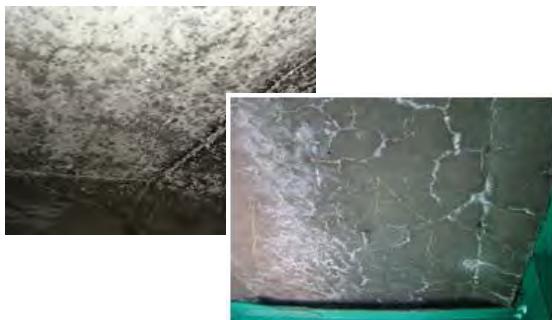
コンクリート床版に、塩害による鉄筋の腐食やアルカリ骨材反応による変状の発生なども併発している場合、不規則なひびわれが発達したり、特異な変色や部分的な剥離が生じるなど活荷重による疲労に起因するひびわれのみの場合と異なる複雑な性状があらわれることがある。

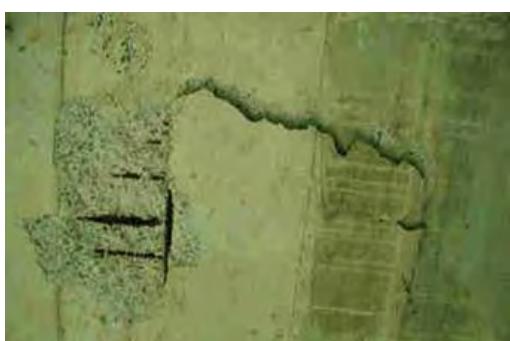
床版下面に顕著な浮き・剥離・鉄筋露出が見られる場合、当初より鉄筋のかぶり不足であったり、特殊な条件が影響していることもある。そのような場合、まだ浮きや剥離を生じていない箇所でも今後急速に浮きや剥離、コンクリート片の落下が続発してくる事も考えられる。

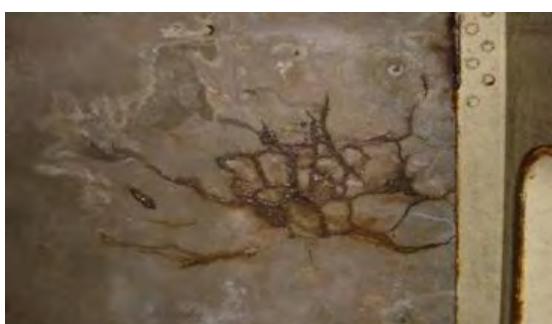
床版の一部で、特異な変色や漏水が見られる場合、外観からはその原因や内部の状態の推定が困難なこともある。そのような場合には、必要に応じて詳細調査なども検討しなければならない。

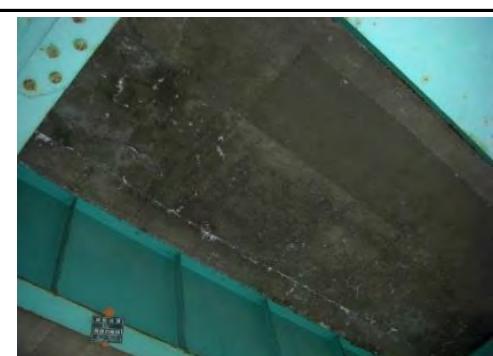
顕著な漏水を伴う格子状のひびわれが現れていないものの、全面に顕著な変色が拡がり、コンクリート内部に滯水が生じている可能性があり、内部のコンクリートが劣化している可能性がある。

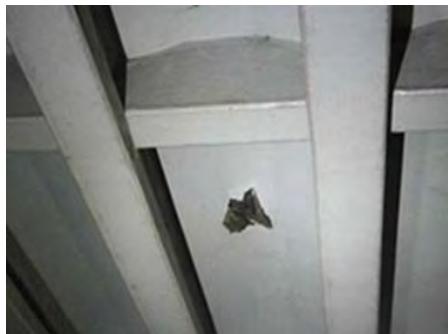
補修補強材が設置されていると、上側からの雨水の浸入やそれに起因する劣化が生じても外観からは確認できないことが多い。また補修補強材に異常が現れた場合には既に床版の劣化が深刻化していたり、補修補強効果が失われている危険性もあるため注意が必要である。

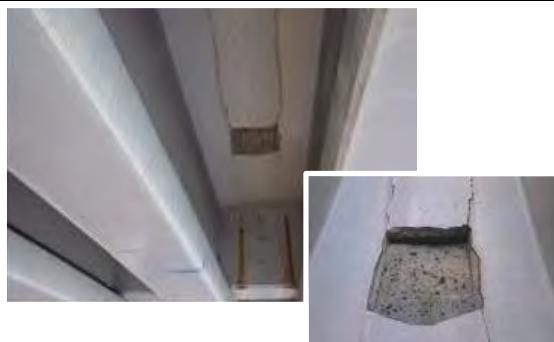
補修補強材が設置されていると、それらがない場合とは、床版コンクリート等の破壊性状やひびわれ等の変状の現れ方が、それらがない場合とは異なってくるため注意が必要である。

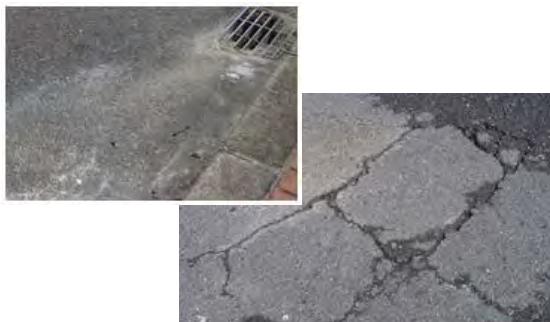
舗装面に特徴的なひびわれや、白色の変色が見られる場合、舗装下の床版が著しく損傷していることがある。（写真は、床版の鉄筋位置に一致するような舗装ひびわれが生じている）

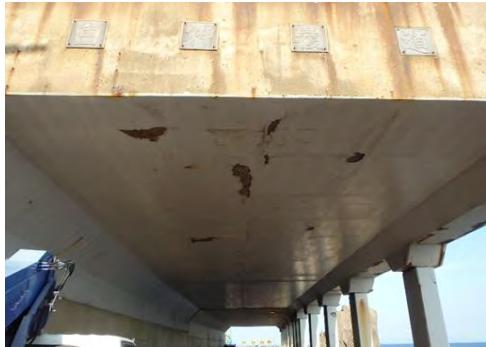
表面保護工やコンクリート塗装がされていると、上側からの雨水の浸入やそれに起因する劣化が生じても外観からは確認できないことが多い。また外観できる異常が現れた場合には既に劣化が深刻化していたり、保護効果等が失われている危険性もあるため注意が必要である。

(注：写真はシェッド)

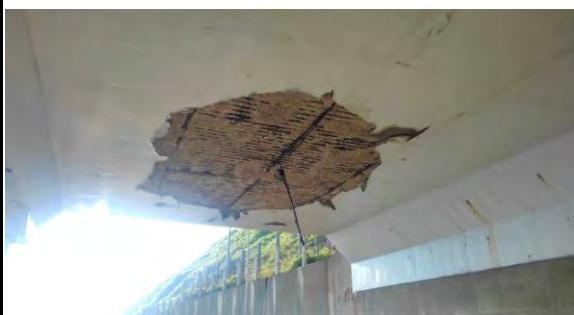
表面保護工やコンクリート塗装がされていると、上側からの雨水の浸入やそれに起因する劣化が生じても外観からは確認できないことが多い。また外観できる異常が現れた場合には既に劣化が深刻化していたり、保護効果等が失われている危険性もあるため注意が必要である。

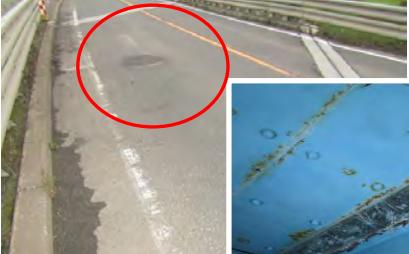
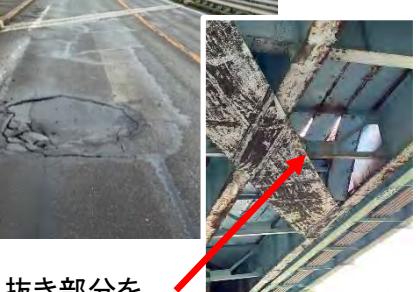
3年後

踏み抜き部分をはつり落とした後の床版下面の状況	<p>例</p> <p>床版下面に設置された補強材等に広がりを有する腐食が生じている場合、コンクリート内部での滯水により既にコンクリートの劣化が進展し危険な状態となっていることがある。 (写真下は、鋼板ごとコンクリート床版が踏み抜かれた例。写真上はその踏み抜き前の状態。)</p>

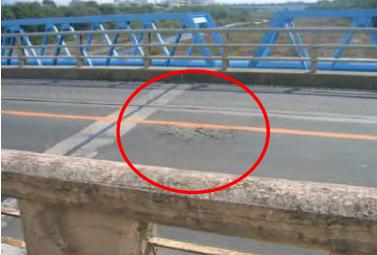
1年後

床版下面の状況	<p>床版下面に設置された補強材等に広がりを有する腐食が生じている場合、コンクリート内部での滯水により既にコンクリートの劣化が進展し危険な状態となっていることがある。 (写真下は、鋼板ごとコンクリート床版が踏み抜かれた例。写真上はその踏み抜き前の状態。)</p>

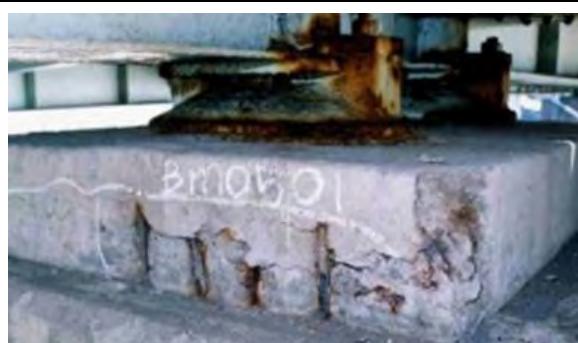
台座コンクリートのひびわれや剥離、欠損が広範囲に生じていたり、内部鋼材の腐食が見られる場合には、支承を支持する機能が低下している場合もあるため注意が必要である。

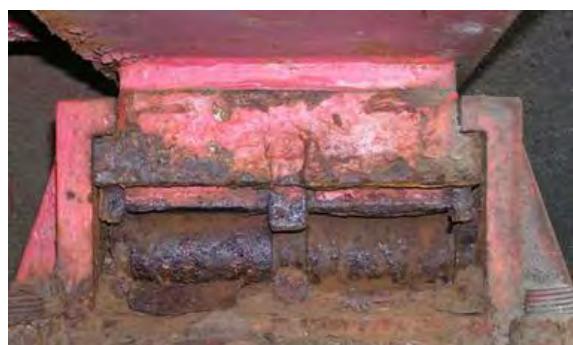
可動支承の可動機構やローラ支承のストッパーなど可動機構に関する部品や部分に腐食が生じている場合、地震等の作用時に所定の機能が発揮されず、支承が破壊するのみならず橋全体として所要の耐荷性能が発揮されない危険性もあることに注意が必要である。

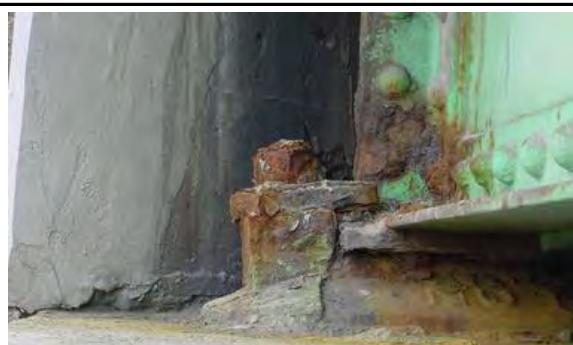
支承部の防食機能が著しく低下し、全体に腐食の進行が生じている場合、地震等の作用時に適切に支承としての機能が発揮できないだけでなく、主桁に想定外の亀裂や座屈を生じるなどの影響が生じる可能性もある。

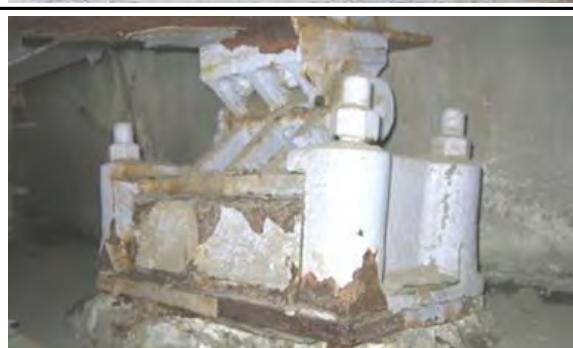
支承アンカーボルトが抜け出したり、ナットに緩みが生じている場合、下部構造自体の沈下や傾斜などの異常変位、支承直下の下部工のコンクリートの破壊、他の部位での支承の破壊などによる遊間異常などが原因であることがある。いずれにしても地震時に所要の支承機能が発揮されない可能性がある。

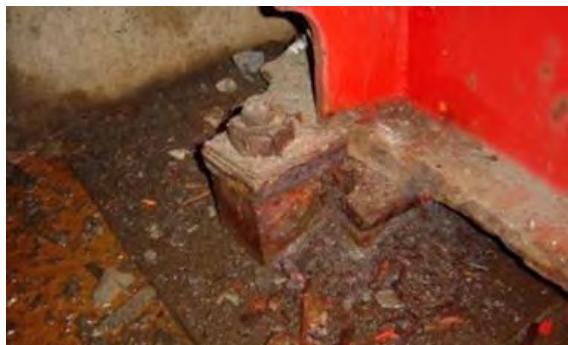
支承部に著しい腐食が生じている場合、地震等の作用時に適切に支承としての機能が発揮出来ないだけでなく、主桁に想定外の亀裂や座屈を生じる可能性もある。特に腐食による断面減少や表面の凹凸の発生による応力集中により主桁に亀裂が発生進展することもある。

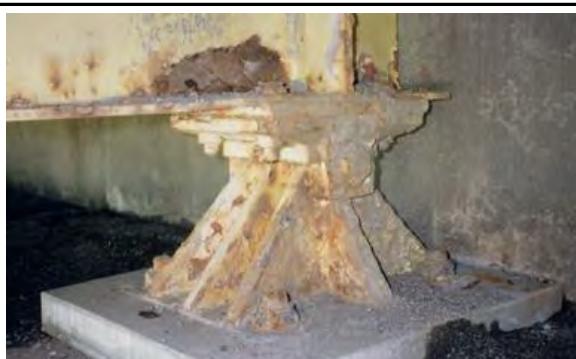
支承直上の主桁部材で局部腐食が進行すると、主桁ウェブが座屈したり亀裂が発生して主桁支点部が崩壊する可能性がある。支点部での主桁破壊は、大きな路面段差の発生や主桁機能の喪失による落橋の危険性もある。段差防止や移動制限の機能の有無や状態にも注意が必要である。

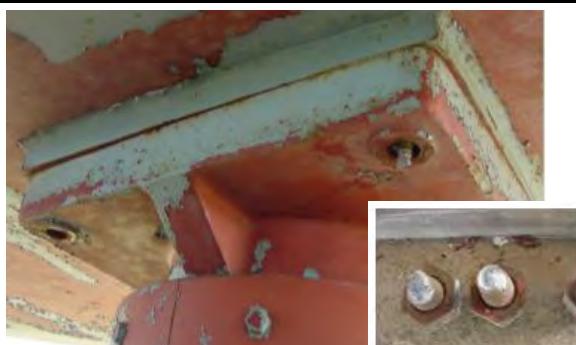
支承の取り付けボルトが破断していると、地震などの大きな外力に対して所要の機能が満足できない可能性が高い。なおボルトが破断していても塗装で固着されていたり外観だけからは判断出来ないこともあることに注意が必要である。

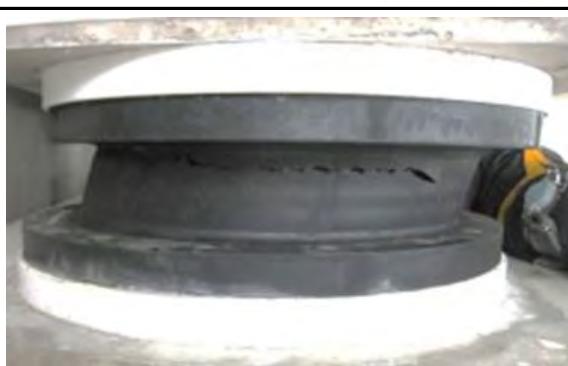
ゴム支承本体に顕著な亀裂が生じ、耐荷力が低下している場合、地震などの大きな外力に対して所要の機能が満足できない可能性もある。

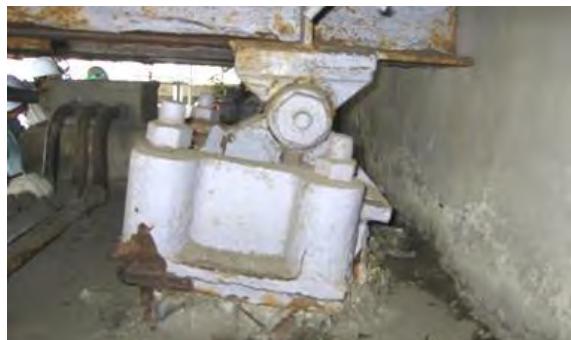
台座モルタルの破損などにより、支承そのものの荷重支持機能や変位追随機能に異常が生じている場合、地震時など大きな作用に対して所要の機能が発揮されないだけでなく、路面段差の発生や桁の脱落等で危険な状態になる可能性がある。

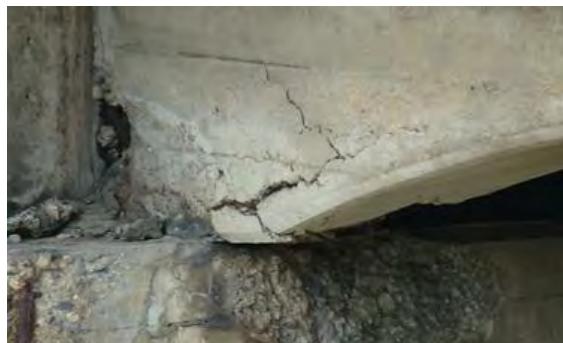
支承部の桁部材の破壊など耐荷性能の低下は、支承部としての荷重支持機能や変位追随機能に深刻な影響を及ぼし、地震時など大きな作用に対して所要の機能が発揮されないだけでなく、構造によっては落橋のおそれも念頭におかなければならぬ場合がある。

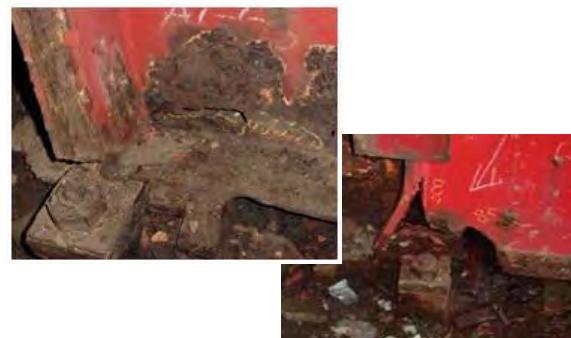
支承部に著しい腐食が生じている場合、地震等の作用時に適切に支承としての機能が発揮できないだけでなく、主桁に想定外の亀裂や座屈を生じる可能性もある。特に腐食による断面減少や表面の凹凸の発生による応力集中により主桁に亀裂が発生進展することもある。

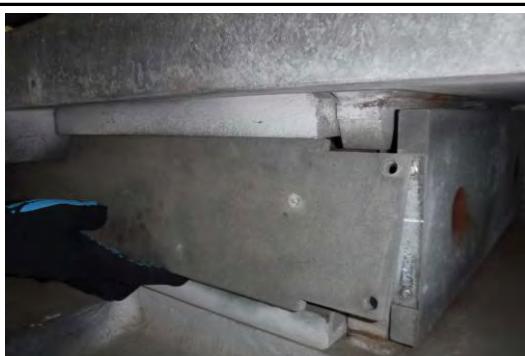
支承ローラーの脱落など、荷重支持機能や変位追隨機能が失われると、地震時など大きな作用に対して所要の機能が発揮されず深刻な状態に至る可能性もある。また活荷重や温度に対して適切に可動しない状態が継続すると、主桁に疲労亀裂を生じるなどの悪影響が生じることもある。

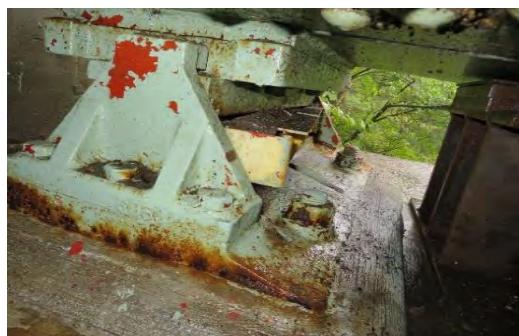
支承部に防塵防錆等のカバーや沓隠しがある場合、支承の状態の視認が難しいこともある。支承部の機能不全は橋の耐荷性能に深刻な影響を及ぼすことがあるため注意が必要である。またこれらの覆い等によって支承本体が腐食しやすい環境となっていることもあり注意が必要である。

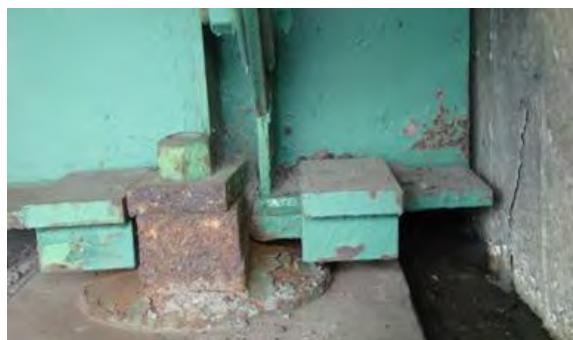
ローラー支承において、カバーの外れ、ボルトの損傷が見られる場合、ローラーが脱落し、路面段差や桁の脱落等が生じる可能性もある。

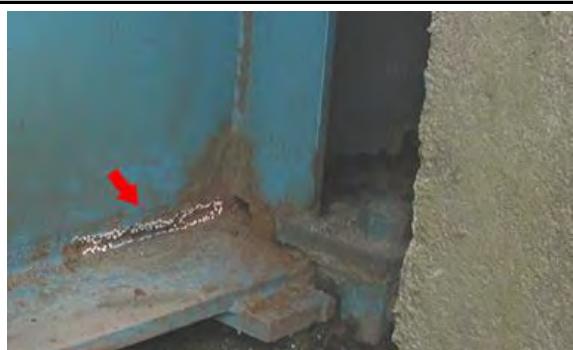
支承および桁端部に遊間の異常が認められる場合、支承の機能の低下だけではなく、下部工の沈下・移動・傾斜などその他の損傷が生じている可能性がある。

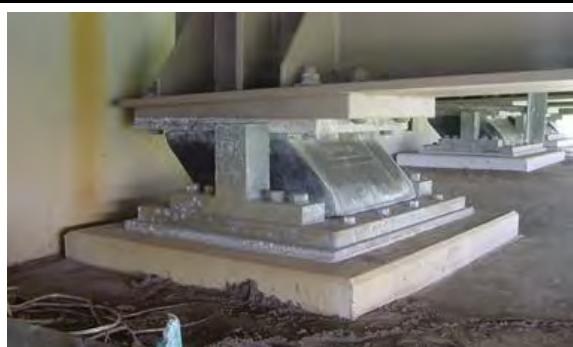
支承部の主桁の腐食は、ウェブと下フランジの境界部の局部でしか生じないことが多いが、支点部として大きな作用を受ける位置であり、著しい板厚減少や亀裂の発生に至ると、その範囲は極小さくとも主桁が座屈するなどに至る可能性がある。

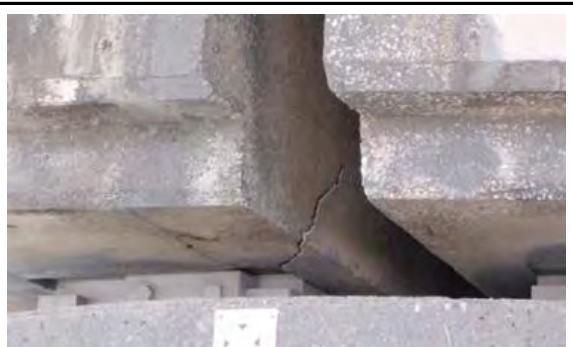
支承に異常な変位が生じている場合、地震等の作用に対して本来發揮すべき機能が適切に發揮出来なかつたり、支承そのものが損傷することもあるため注意が必要である。地震後に残留変位が生じて場合もあるが、是正すべきかどうかも状態に応じて検討しなければならない。

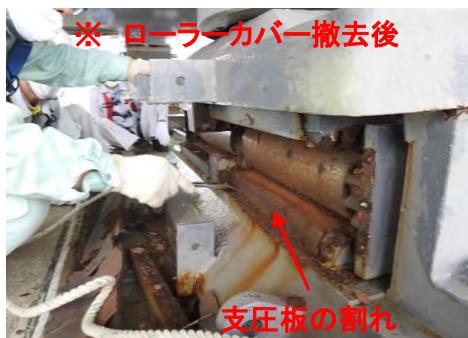
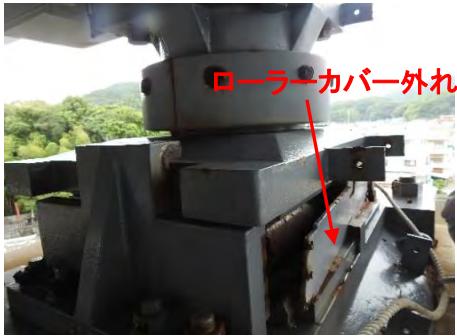
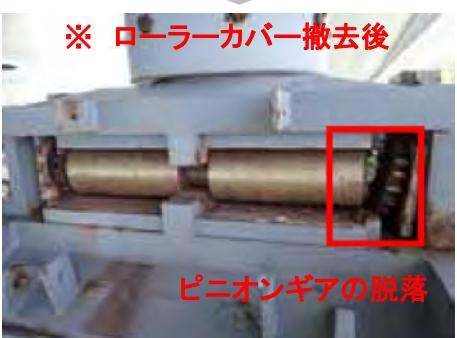
ローラー沓のように複雑な可動機構で構成される支承では、部品の変状などが支承としての荷重支持機能や変位追随機能にどのような影響を及ぼしているのか、あるいは外力作用時にどのように影響する可能性があるのかを慎重に見極める必要がある。

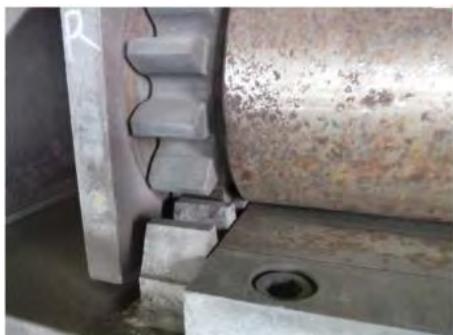
ローラー支承において、連結板が膨らんだり、外れたりしている場合、ローラーカバー内部のピニオン、ローラー、支承板に損傷が生じている可能性もあり、支承の機能が低下していることもある。

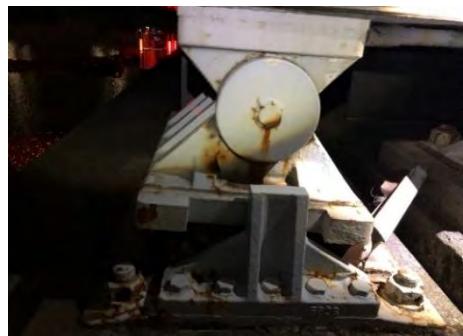
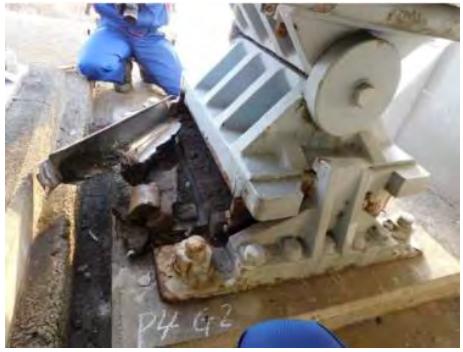
ローラー支承のような機械的な可動機構を有する支承では、支承そのものの沈下や傾斜が生じると、機構そのものに損傷が生じていなくても、所要の応答ができないなど支承としての機能が十分に発揮できないこともある。

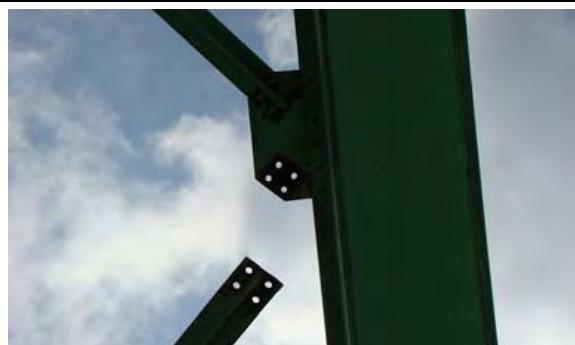
ボルトが抜け落ちている場合、地震などの大きな外力によってボルトが破断した可能性が疑われ、耐荷力に影響を与えている可能性もある。

同じ橋の同様の外力を受けた可能性のあるボルトも折損していることもある。

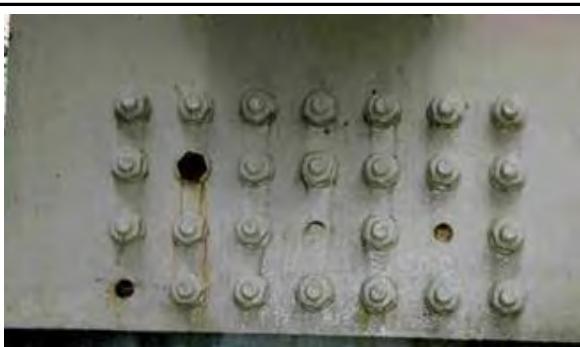
ボルトが抜け落ちている場合、同じ継手のボルトも既に破断していたり緩んでいることもあります。注意が必要である。遅れ破壊など環境や材料の要因が関わる原因では、同じ橋の他の継手でも続発する可能性があり注意が必要である。

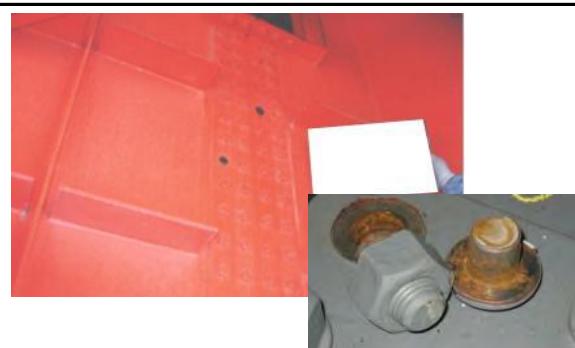
高力ボルトは破断していても、塗装で固定されていると脱落したり抜け出したりしないこともあります。外観だけからは認識できず、打音や触診による確認が必要である。

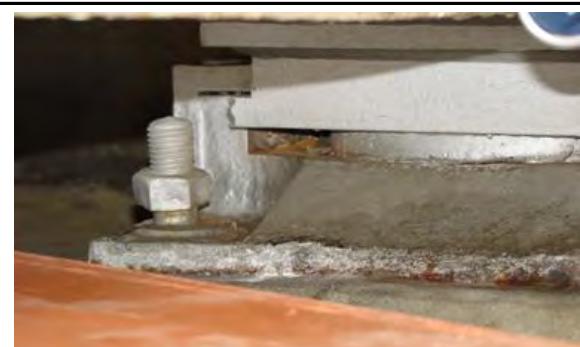
支承のアンカーボルトや取り付けボルトが緩んでいる場合、支承機能に影響が生じている場合もある。

また、その原因によっては他のボルトにも損傷が生じている可能性もあるため注意が必要である。

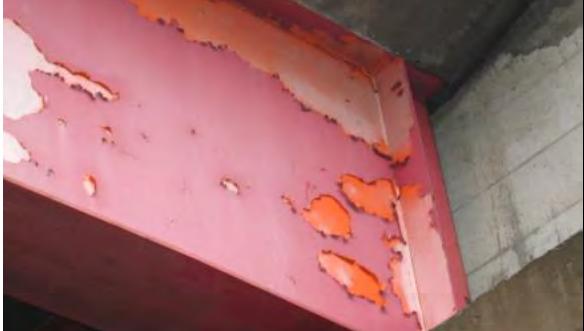
例 発錆が見られず、塗装やめっきなどの防食被覆のみに劣化等の変状が見られる場合、確認時点で耐荷性能の低下などの影響がなくても、今後被膜の脱落が生じたり、防食機能の低下により今後腐食が生じてくる可能性がある。

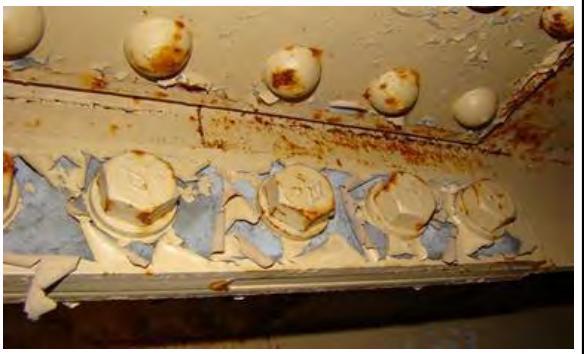
例 発錆が見られず、塗装やめっきなどの防食被覆のみに劣化等の変状が見られる場合、確認時点で耐荷性能の低下などの影響がなくても、今後被膜の脱落が生じたり、防食機能の低下により今後腐食が生じてくる可能性がある。

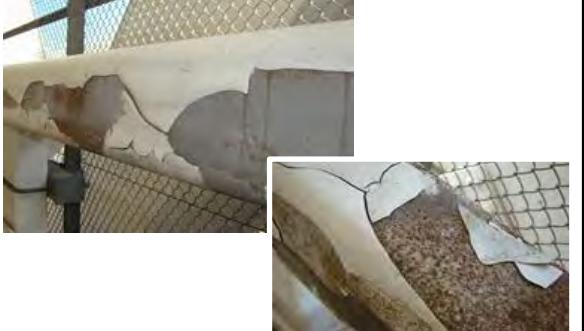
例 発錆が見られず、塗装やめっきなどの防食被覆のみに劣化等の変状が見られる場合、確認時点で耐荷性能の低下などの影響がなくても、今後被膜の脱落が生じたり、防食機能の低下により今後腐食が生じてくる可能性がある。

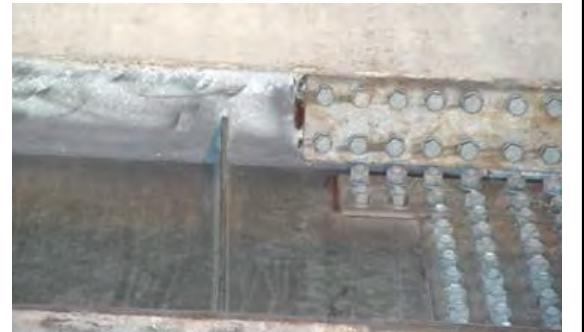
例 発錆が見られず、塗装やめっきなどの防食被覆のみに劣化等の変状が見られる場合、確認時点で耐荷性能の低下などの影響がなくても、今後被膜の脱落が生じたり、防食機能の低下により今後腐食が生じてくる可能性がある。	
備考	■被覆系の防食層は劣化が進むと母材の発錆リスクが急激に高まる。

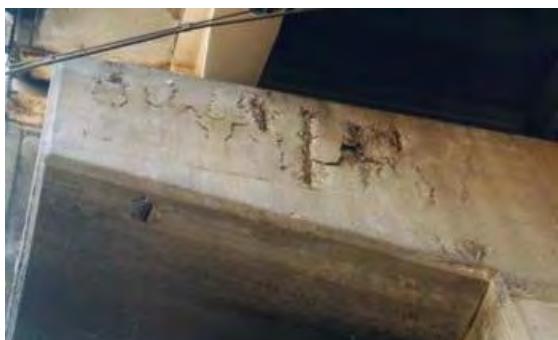
コンクリート部材に、剥離・鉄筋露出がある場合、コンクリート片が落下につながる場合もある。

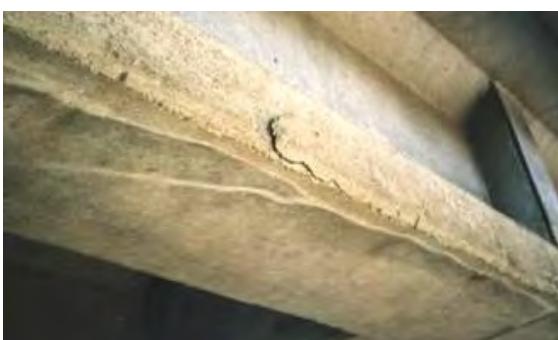
コンクリート部材にうきや剥離がある場合、内部鋼材の腐食が進行している可能性もある。

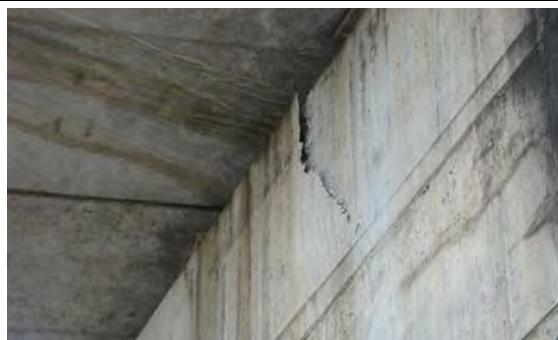
コンクリート部材にうきや剥離がある場合、部位によっては、地震等の大きな外力によって部材内部にひびわれが生じている可能性が疑われ、耐荷力に影響を与えている可能性もある。

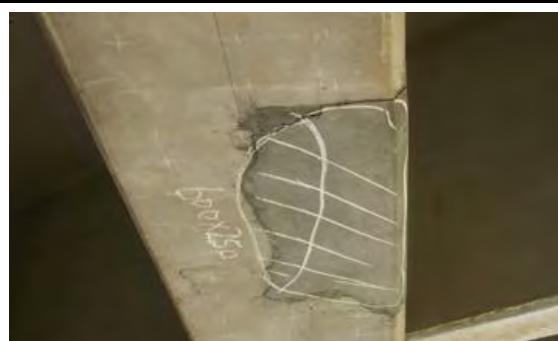
コンクリート部材にうきや剥離がある場合、原因によっては、それが改善されないままに放置すると、補修部の再劣化により、うきや剥離が発生する場合もある。

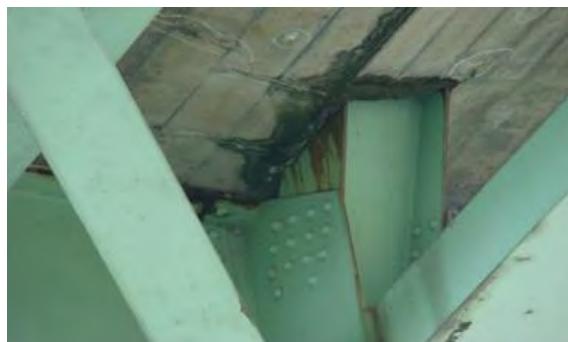
部材の隙間など本来の水みちでない箇所からの漏水では、その原因や途中経路を確認して、橋の性能に影響を及ぼしていないか、今後悪影響が生じる危険性がないかについて注意するのが良い。
