橋 梁 定 期 点 檢 要 領

令和 6 年 7 月

国土交通省 道路局 国道・技術課

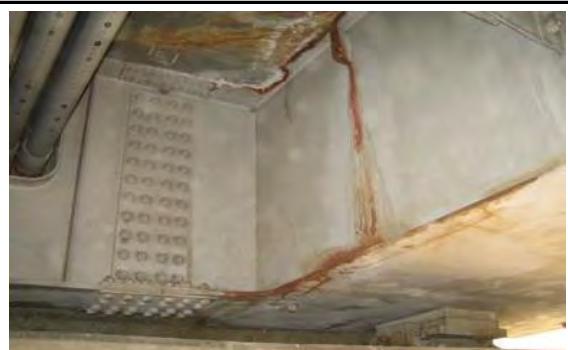
部材の隙間など本来の水みちでない箇所からの漏水では、その原因や途中経路を確認して、橋の性能に影響を及ぼしていないか、今後悪影響が生じる危険性がないかについて注意するのが良い。

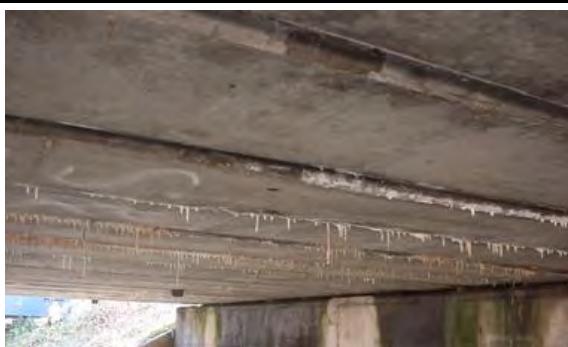
部材同士の境界部から漏水が生じている場合、間詰部が劣化していたり、部材内部に雨水が浸入し、部材が劣化していることもある。境界部を横断する横縫め鋼材の腐食が生じていることもある。

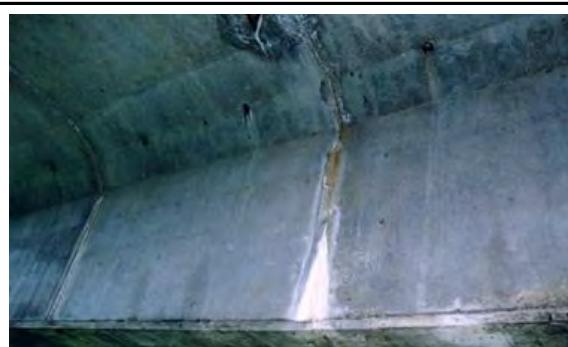
プレキャスト部材の継目部から漏水と遊離石灰の析出が生じている場合、部材間のPC鋼材や鉄筋が腐食したり、鋼材に沿って部材内部に腐食が拡がっていることもある。

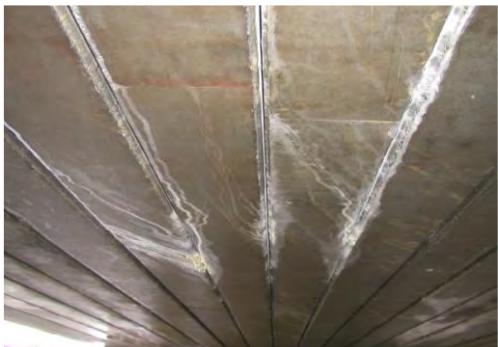
部材の隙間など本来の水みちでない箇所からの漏水では、その原因や途中経路を確認して、橋の性能に影響を及ぼしていないか、今後悪影響が生じる危険性がないかについて注意するのが良い。

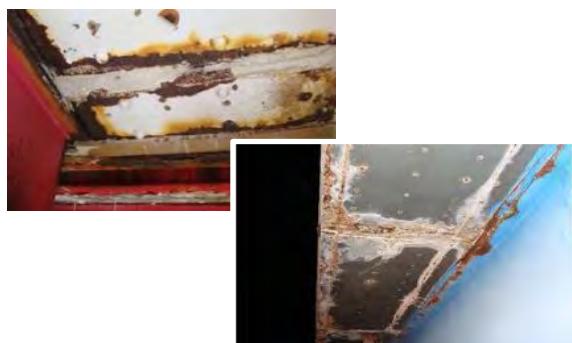
床版裏面の補強鋼板に、床版内部への雨水の浸入が疑われる腐食が見られる場合、内部で床版の劣化が進み、突然の抜け落ちに至ることもある。補強部材の損傷がある場合、補強効果が失われているだけでなく、補強前の状態よりも性能が低下していることもある。

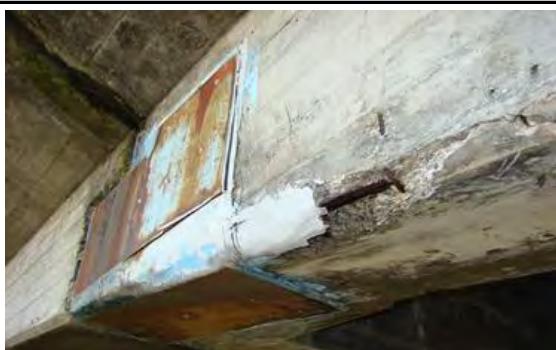
補強部材（鋼板）の劣化（腐食、うき）が見られる場合、補強効果が失われていたり、補強部材内部で劣化が進行して補強以前よりも性能が低下していたり、補強時とは異なる形で性能に影響していることがある。

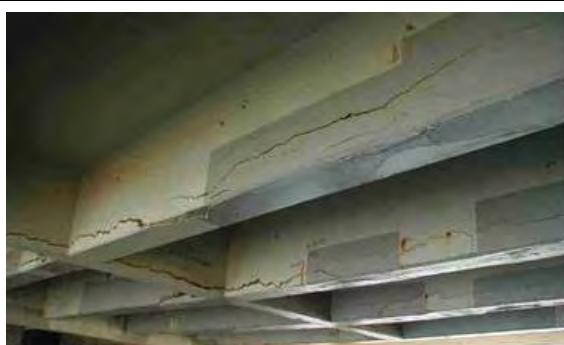
補修補強部材（表面保護工や断面修復）に劣化が見られる場合、それらの内部で鋼材が腐食したりひびわれが発達しているなどの劣化が進行していることがあるため注意が必要である。なお、補修補強効果が失われているだけでなく、補修補強前よりも状態が悪化していることもある。

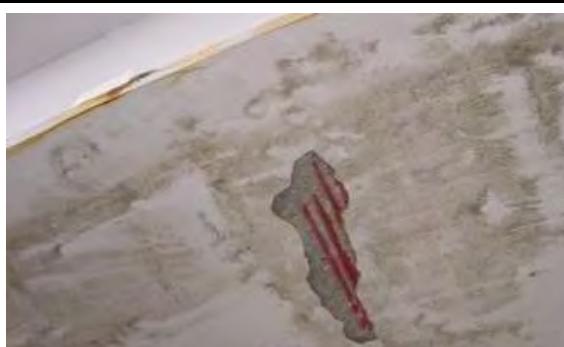
補修した部材の再劣化が見られる場合、外観から見えない内部で損傷が進行していることがある。

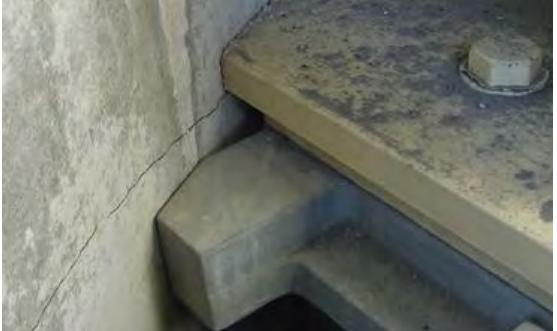
<p>桁端部が下部工と接触している場合、下部工が変位している可能性もある。また接触の影響で上部構造や支承部にも機能不全や損傷が生じていることもあるため、原因の推定と共に他の部位への影響の把握が重要である。</p>	
	<p>例</p>

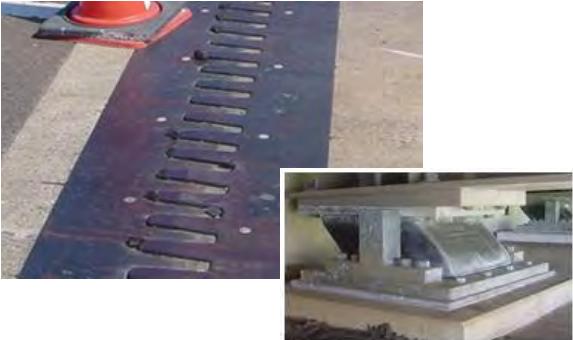
<p>伸縮装置の遊間が異常に狭くなっている場合、地震の影響等によって下部工が変位していたり、支承部に異常が生じていることもある。なお、伸縮装置部の適正遊間は、確認時の温度や荷重条件によって異なるため、それらとの関係を踏まえて評価しなければならない。</p>	
備考

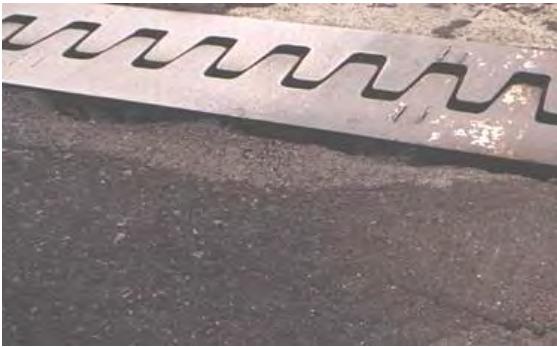
例	<p>伸縮装置との境界で、凹凸が生じている場合、走行安全性の低下のみならず、衝撃的な荷重の増加により異音の発生、伸縮装置や床版の破壊に至ることもある。なお凹凸が生じる原因は様々考えられ、それらを踏まえた対策を行わなければ早期に凹凸が再発することがある。</p>

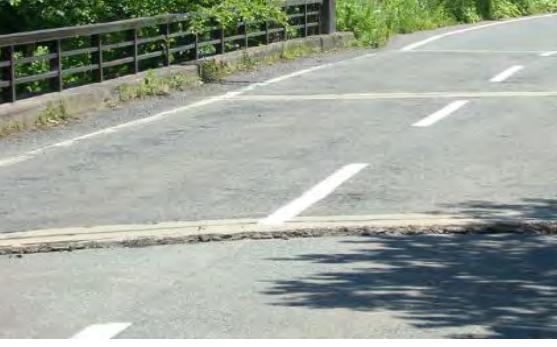
例	<p>土工部と橋の境界部で段差が生じている場合、地震の影響等によって下部工が変位していたり、支承部に異常が生じていることもある。なお、原因によっては走行安全性は確保できいても、橋の耐荷性能が低下している場合もあるため注意が必要である。</p>

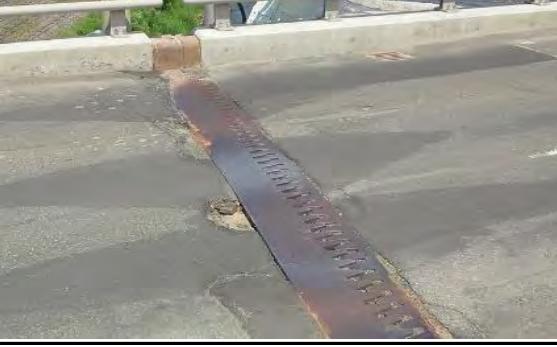
例	<p>伸縮部で段差が生じている場合、地震の影響等によって下部工が変位していたり、支承部に異常が生じていることがある。なお、原因によっては走行安全性は確保できいても、橋の耐荷性能が低下している場合もあるため注意が必要である。</p>

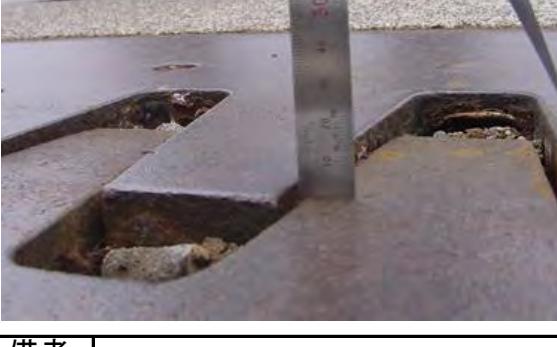
例	<p>伸縮部で段差が生じている場合、地震の影響等によって下部工が変位していたり、支承部に異常が生じていることがある。なお、原因によっては走行安全性は確保できいても、橋の耐荷性能が低下している場合もあるため注意が必要である。</p>
備考

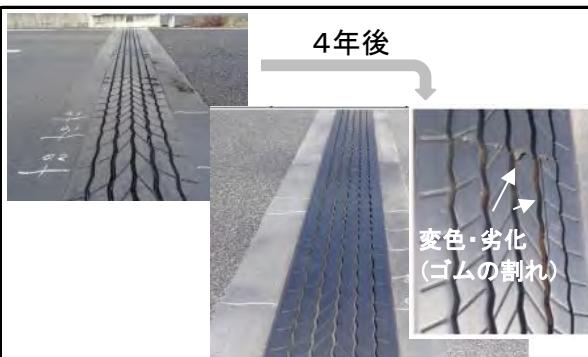
伸縮装置が表面材で覆われている構造の場合、表面材の飛散などによる交通への影響以外に、表面材からの雨水の侵入による他の部材への影響が生じていたり、表面材の下にある伸縮機構を担う部材そのものが損傷している可能性もあるため注意が必要である。

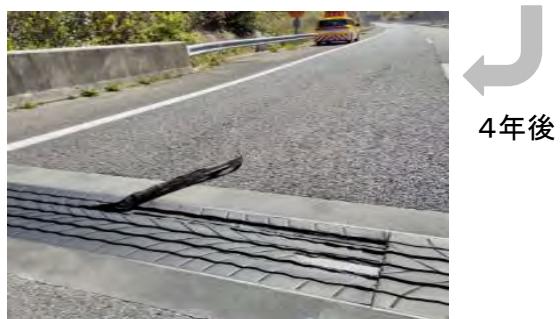
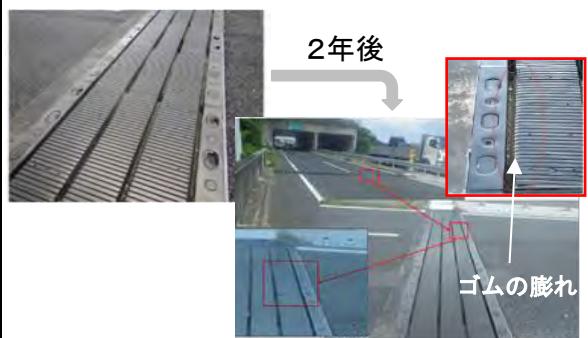
伸縮装置のゴム表面に膨れがある場合、内部鋼材が腐食していたり、破断や異常な変形を生じていることもある。

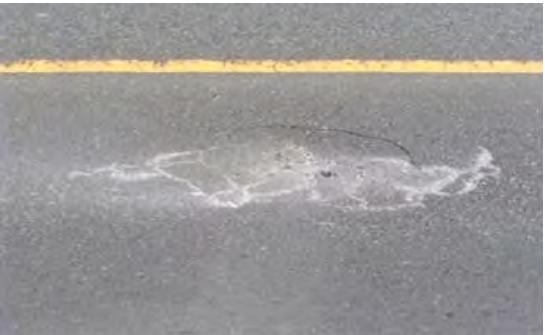
<p>舗装表面に特異な損傷が見られる場合、その下にある床版や防水層が損傷していることもあります。注意が必要である。</p> <p>(コンクリート床版の上面が土砂化していた例)</p>	
	<p>例</p>

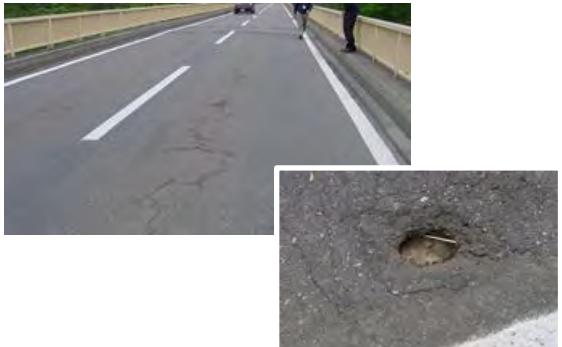
<p>舗装表面に特異な損傷が見られる場合、その下にある床版や防水層が損傷していることもあります。注意が必要である。</p> <p>例えば、</p> <ul style="list-style-type: none"> ・コンクリート床版の土砂化 ・鋼床版の疲労亀裂 	
	<p>例</p>

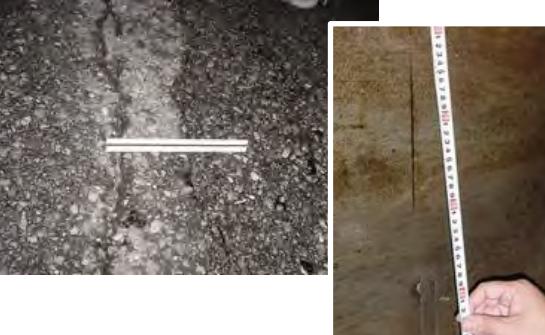
<p>舗装表面に特異な損傷が見られる場合、その下にある床版や防水層が損傷していることもあります。注意が必要である。</p> <p>(鋼床版にデッキ貫通の亀裂が生じていた例)</p>	
備考

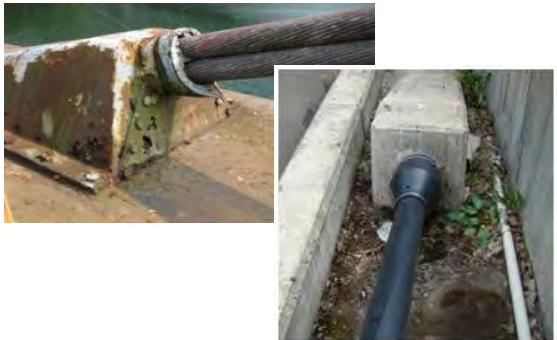
<p>ケーブル部材の固定端部は部材内部に埋め込まれていたり、ソケットや支圧板などで視認出来ないことがある。その場合にも定着部に繋がる引き込み部分などの異常などからできるだけ定着機能やケーブル部材そのものに異常がないか確認することが重要である。</p>	
	<p>例</p>

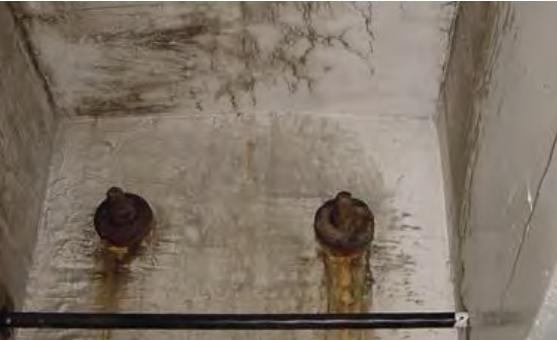
<p>落橋防止のための桁連結装置の定着部に著しい発錆がみられる場合、連結装置の鋼材の腐食の進行が生じている場合もある。</p>	
	<p>例</p>

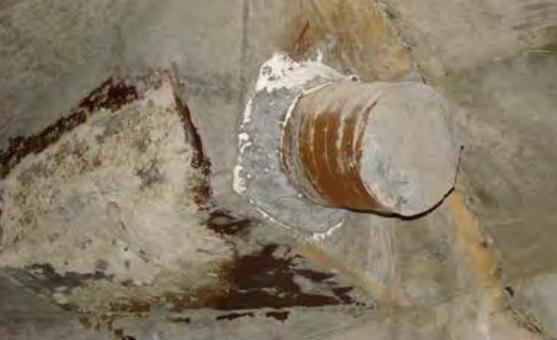
<p>桁内のPC鋼材定着部に鉛汁や石灰分の滲出がみられる場合、床版上面など路面側から定着部またはケーブル部材に雨水が到達し、腐食が進んでいることもある。</p>	
	<p>例</p>

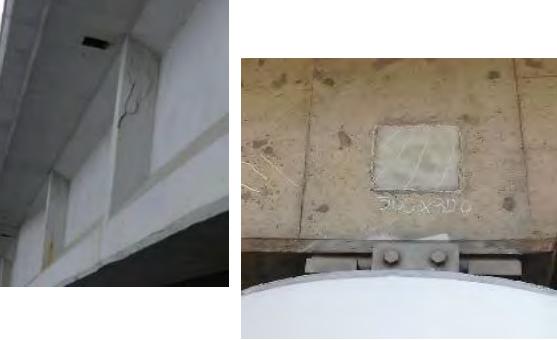
<p>横締めPC鋼材の抜け出しの可能性が疑われる定着部のひびわれやうき・剥離がある場合、内部鋼材の腐食や破断による耐荷力低下の他、第三者被害の発生の可能性もある。</p>	
備考

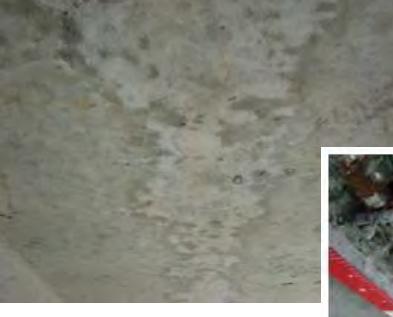
PC橋の表面に特徴的な変色が見られる場合、内部のPC鋼材が著しく腐食していることもある。また、腐食原因によっては、変色などの異常が外面に現れていない場所でもPC鋼材やシース管の劣化が進行していることがある。
	<p>例</p>

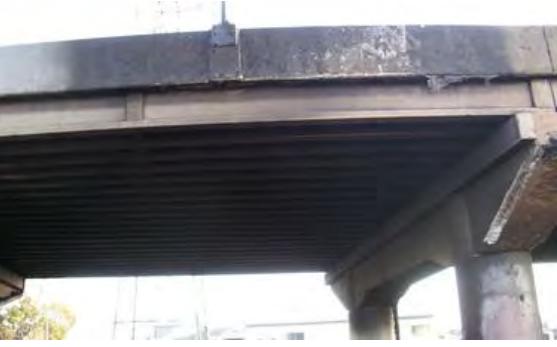
火災痕が見られる場合、部材の強度が低下している場合もある。コンクリート部材では、高温に晒されると、鉄筋の付着の低下、コンクリートそのものの強度低下、ひびわれの発生、かぶりコンクリートの浮きや剥離、骨材の変質など様々な影響が生じることがある。
	<p>例</p>

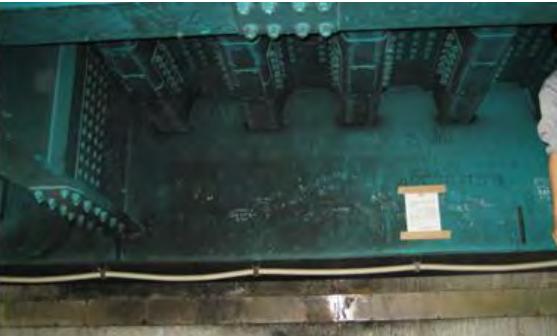
火災痕が見られる場合、部材の強度が低下している場合がある。鋼部材では、高温に晒されると防食機能の低下、鋼材の機械的性質の変化による強度低下、温度変化による塑性変形の残留、温度上昇時の拘束によるボルト継手のすべり、耐荷力の低下による応力再配分など様々な影響が生じることがある。
	<p>例</p>

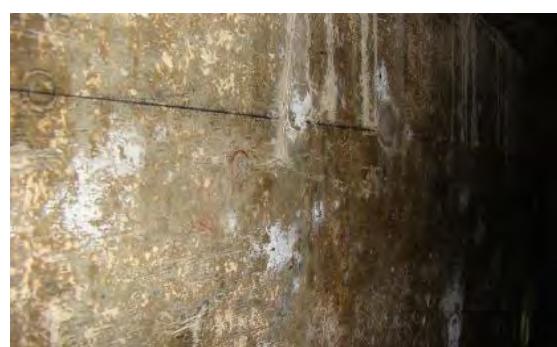
アルカリ骨材反応以外にも様々な原因でコンクリートに用いられた骨材が変色したり変質したことに起因してコンクリート部材の表面に異常な変色が見られることがある。様々な原因があるため、コンクリート表面に異常な変色が見られた場合には、原因を特定するなどによりその影響を見極めるのがよい。
備考

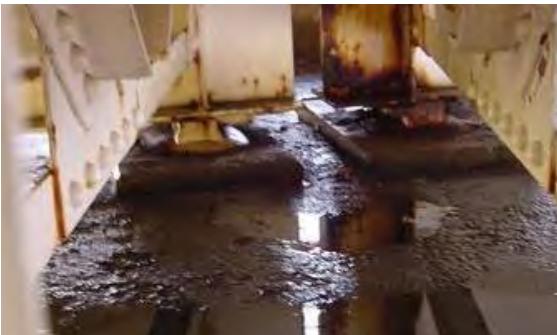
例 下部工上面に、桁間から顕著な漏水が見られる場合、速やかに排除されず、長期の滯水が生じることもある。 部材表面に設けた排水勾配などの導排水が十分に機能しないことも多く、注意が必要である。

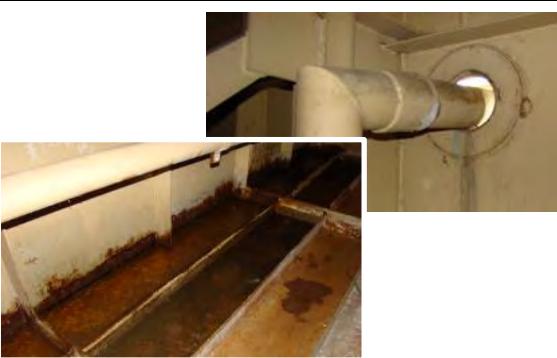
例 部材の隙間や、排水施設の破損などにより箱桁内部などの部材内に漏水すると滯水することもある。 箱桁内部などは不測の漏水や滯水があると、排水されず常時高湿度環境となることで著しく腐食が進行することもある。

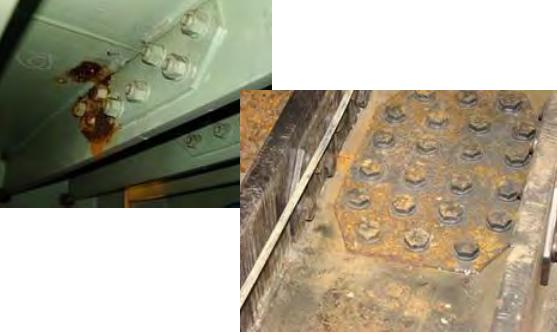
例 部材の隙間や、排水施設の破損などにより箱桁内部などの部材内に漏水すると滯水することもある。

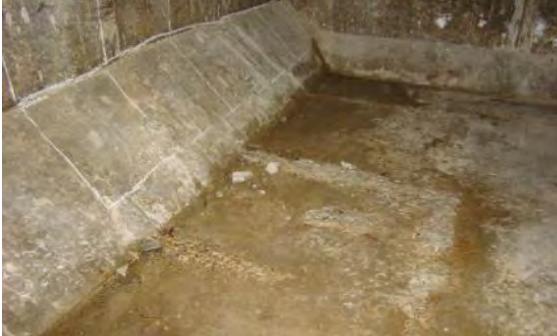
例 箱桁内部などの部材内部に、滯水が生じている状態 ひびわれや排水施設の破損などにより箱桁内部などの部材内に漏水すると滯水することもある。	
備考

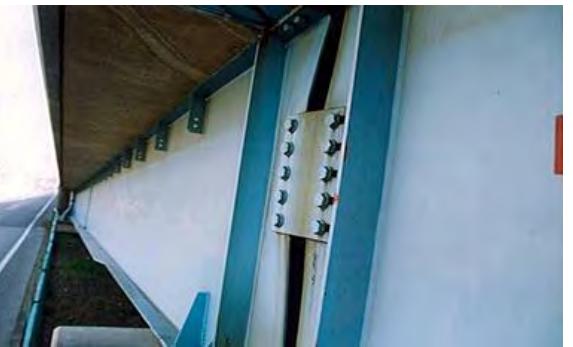
例 部材に大きな変形や欠損が見られる場合、車両の衝突や部材同士の干渉など、原因によっては、当該部位以外にも様々な変状が生じていることがある。

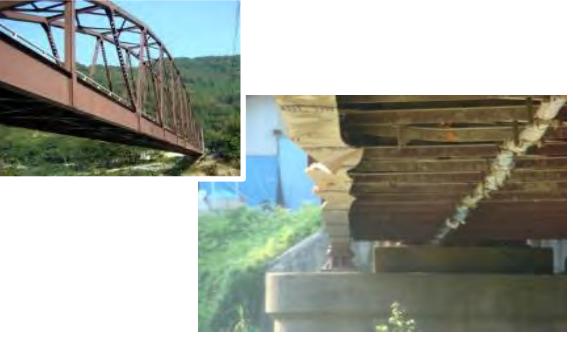
例 洪水や津波の際に、漂流物が衝突して部材を損傷させることがあり、部位、部材によっては、構造安全性に大きな影響が生じている場合もある。

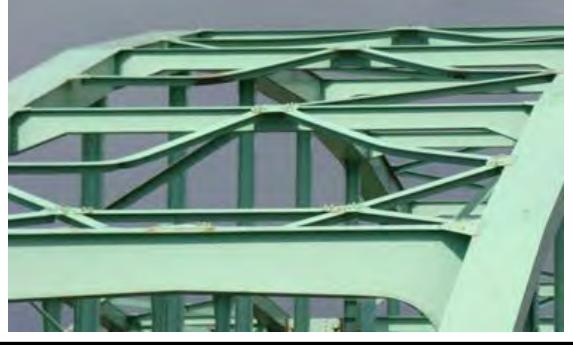
例 地震時には、大きな水平力によって上横構など横方向の部材に変形や破断が生じる事があり、地震の影響に対して耐荷力が低下している場合もある。

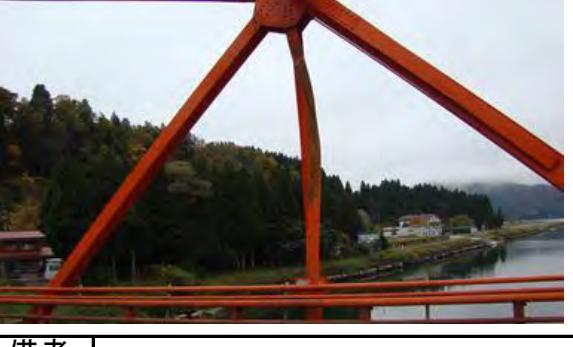
例 下路橋では、車両および積載物などの衝突により部材の変形や破断を生じる事があり、部位、部材によっては、構造安全性に大きな影響が生じている場合もある。	
備考

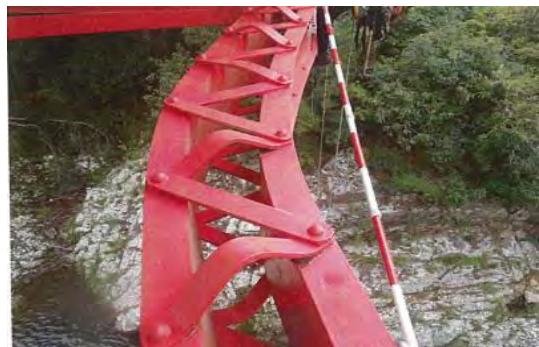
支点の移動により、アーチリブに顕著な変形が生じたと考えられる例。

アーチリブの変形があり、アーチリブ軸線の異常が生じている場合は、他の損傷も発生している可能性があることも留意する必要がある。

また、変形が顕著になると、設計時に想定していた荷重を伝達する機能が損なわれ、橋全体が危険な状態になることがある。

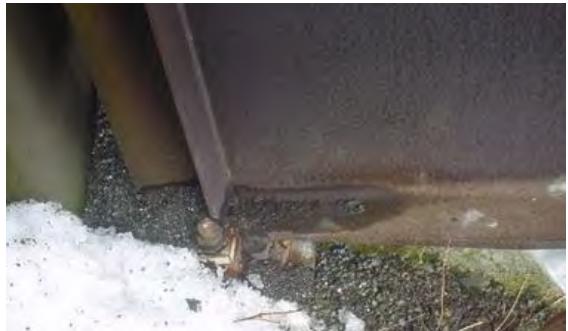
<p>例</p> <p>支承部に土砂が堆積している場合、支承の腐食を促進する可能性があり、既に機能に影響を及ぼしていたり、原因によっては放置すると機能を喪失する可能性もある。</p>

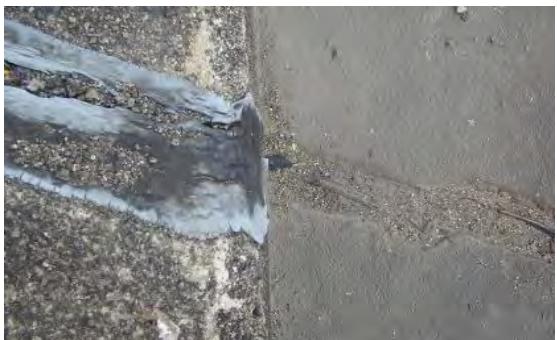
<p>例</p> <p>伸縮装置に土砂が詰まっている場合は、伸縮装置の機能が低下している可能性もある。</p>

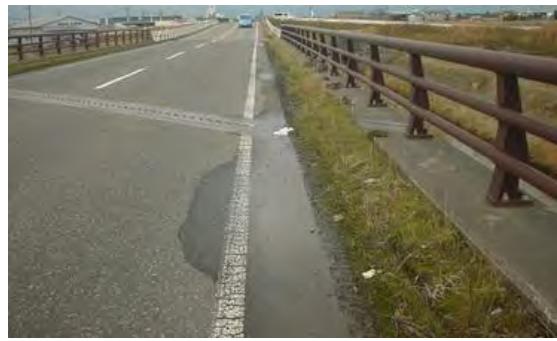
<p>例</p> <p>排水桿の土砂詰まりによる路面排水の不良が生じている場合、舗装下の床版や主桁の劣化を促進する可能性もある。</p>

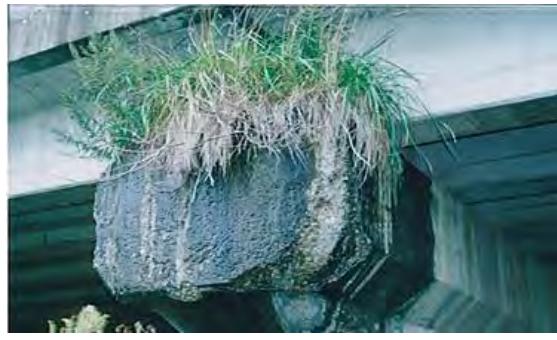
<p>例</p> <p>橋座面に土砂が堆積している場合、滞水しやすい環境となり、コンクリートの劣化を伴うことがある</p>	
備考

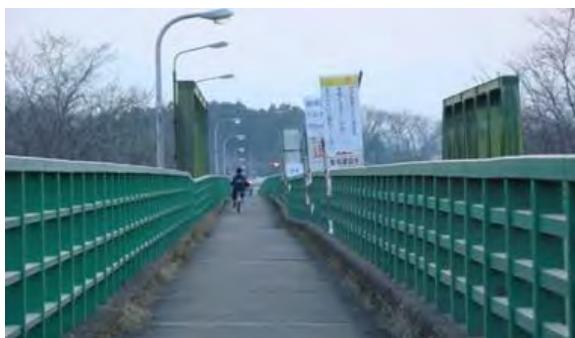
橋全体に変形が見られる場合、下部工の傾斜や沈下などにより橋全体が危険な状態になっていることもある。

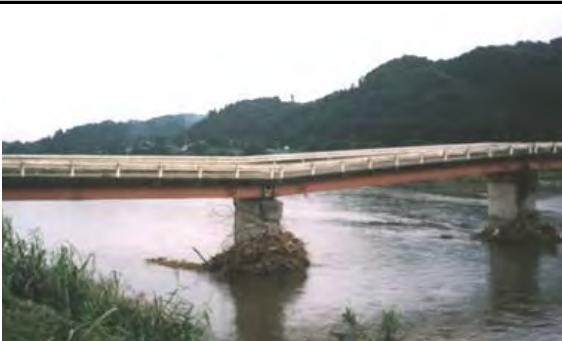
河川内の橋梁で、橋全体の変形が見られる場合、洗掘や下部工の沈下などにより危険な状態となっていることもある。

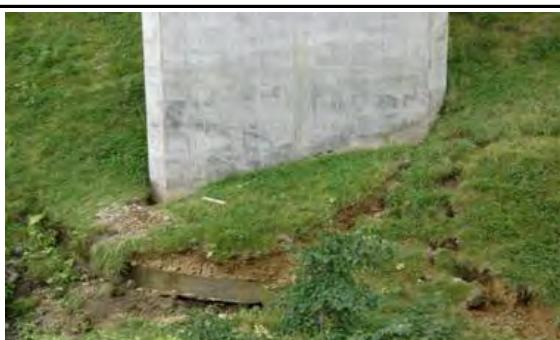
下部工が変位している可能性が疑われる下部工周辺の地盤の変状が生じている場合、橋全体が危険な状態になっていることもある。

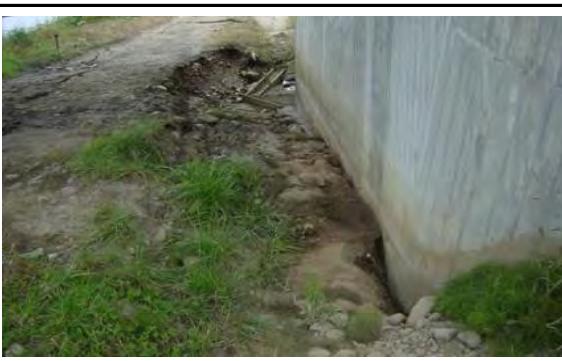
下部工周囲に、液状化が生じた可能性が疑われる土砂の噴出痕が見られる場合、下部工の沈下や傾斜が生じている可能性もあり、荷重支持機能に影響を与えていることもある。

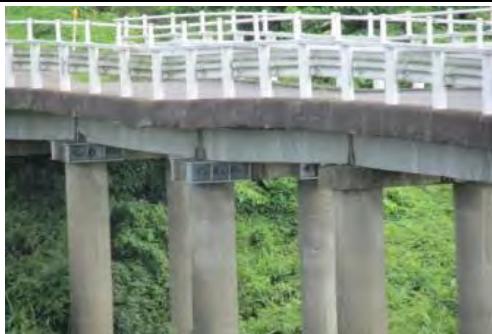
河川内の橋梁で、橋脚の沈下により橋全体の変形が見られる場合、洗掘や下部工の沈下などにより危険な状態となっていることがある。

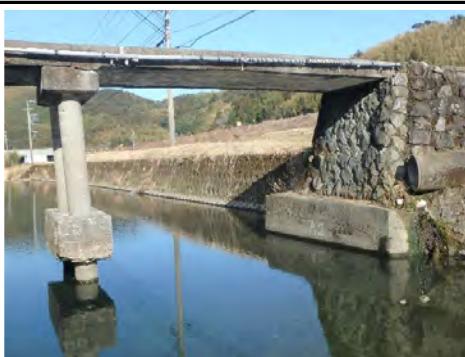
河川内の橋梁で、橋脚の傾斜により橋全体の変形が見られる場合、洗掘や下部工の沈下などにより危険な状態となっていることがある。

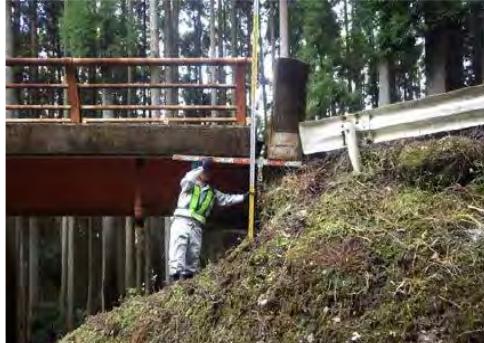
背面盛土の崩壊により橋台が沈下・移動・傾斜している疑いのある場合、橋全体が危険な状態となっていることもある。

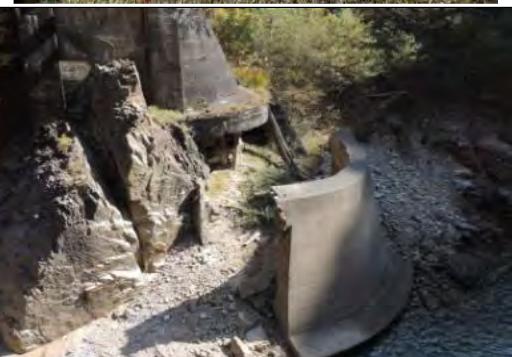
洗掘により下部工を保護する擁壁が沈下した場合、支持地盤等の流出により橋全体が危険な状態になっていることがある。

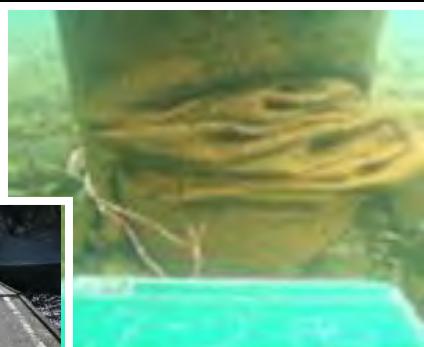
鋼製パイルベント橋脚の座屈により上部工の沈下が発生している場合、下部工の安定が損なわれ、橋が危険な状態となることもある。

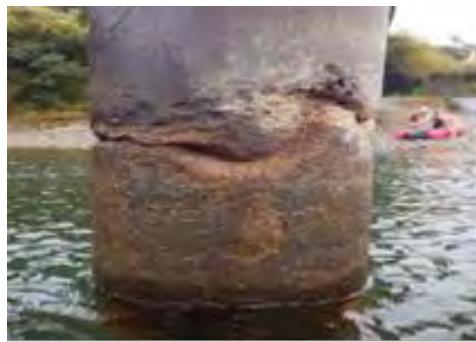
鋼製パイルベント橋脚が座屈している場合、大きな軸力が作用しており、急速に変形が進行する危険性がある。

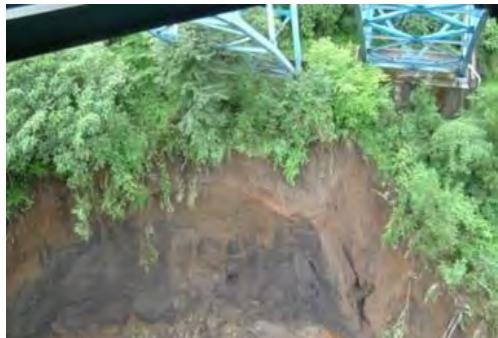
基礎の近傍の地盤に顕著な変状がある場合、橋台周辺の地盤の消失により、下部工の安定が損なわれているなど、橋全体が危険な状態になっていることがある。

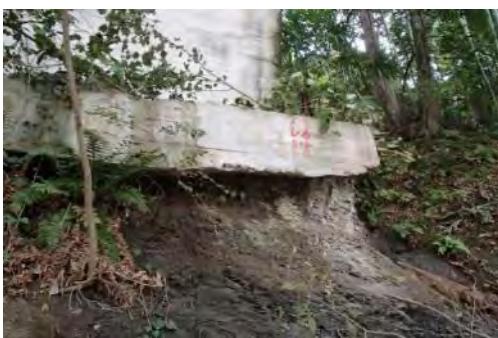
基礎の地盤に顕著な変状がある場合、基礎を支持している地盤の消失により、下部構造の安定が損なわれるなど、橋全体が危険な状態になっていることがある。

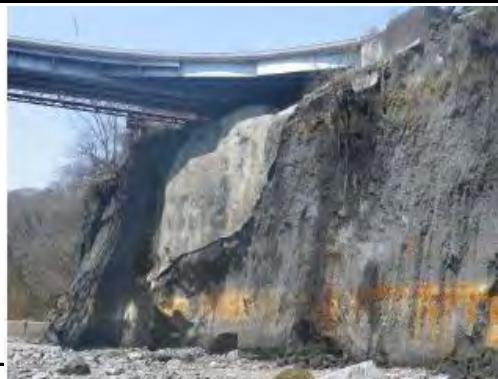
基礎の近傍の地盤に顕著な変状がある場合、橋台周辺の地盤の消失や風化の進展により、下部構造の安定が損なわれているなど、橋全体が危険な状態になっていることがある。

- 基礎の近傍の地盤に顕著な変状が生じる場合や水の浸入が疑われる場合、橋台や橋脚に沈下や傾斜が生じることがある。
- 基礎の近傍の地盤も含めた岩の摂理や亀裂の状態、劣化が生じたときの破壊形態を把握することで、基礎を支持している地盤に変状が生じる可能性を疑える場合がある。

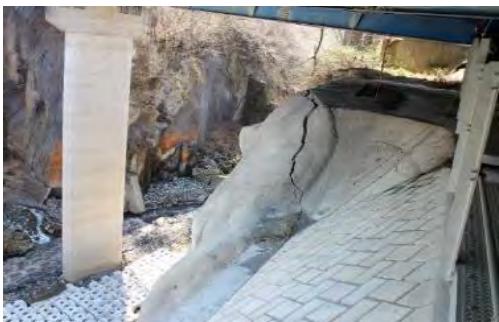
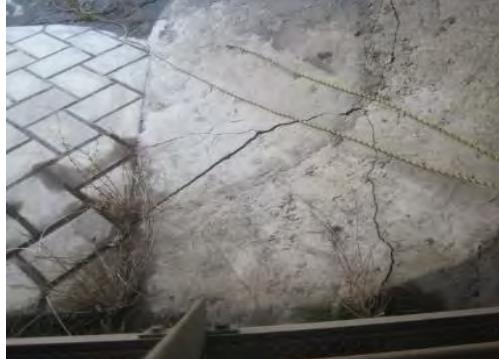
基礎の近傍の地盤を保護するための保護工に異常が見られる場合、変状箇所からの雨水等の浸入により、保護工内の地盤に顕著な変状が生じる可能性があり、下部構造の安定が損なわれ、橋全体が危険な状態になることもある。

■基礎の近傍の地盤の保護工にひびわれ等の変状が生じている場合、変状箇所から水が浸入することにより、保護工内部の地盤の強度低下や流出が生じ、橋台や橋脚の沈下や傾斜につながる可能性がある。

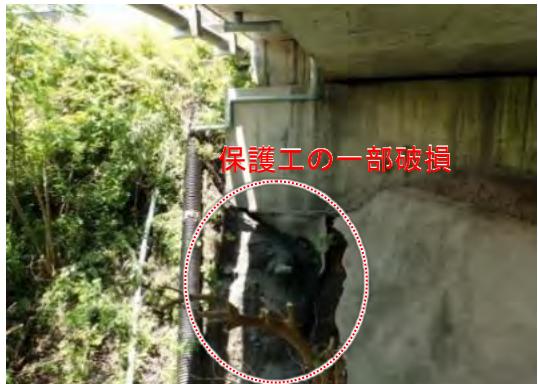
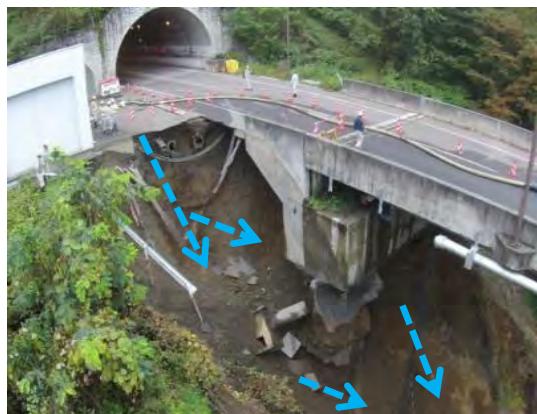
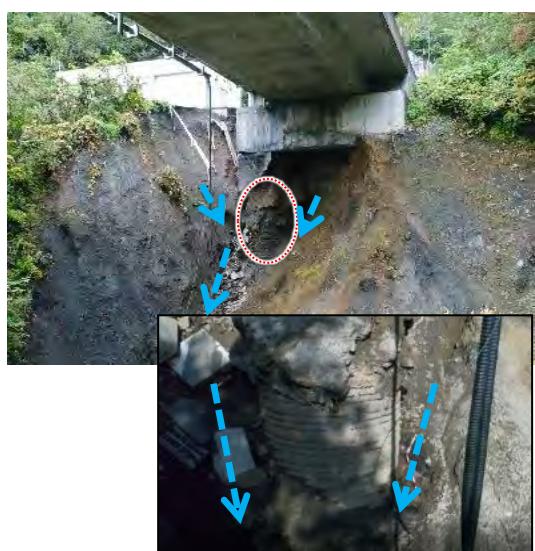
↓ 被災後(1年後)

基礎の近傍の地盤を保護するための保護工に異常が見られる場合、橋台背面からの水の浸入等による基礎近傍の地盤の顕著な変状が生じている可能性があり、下部構造の安定が損なわれ、橋全体が危険な状態になっていることもある。

- 基礎の近傍の地盤の保護工にひびわれ等の変状が生じている場合、橋台背面等からの水の浸入することにより、保護工内部の地盤の強度低下や流出が生じ、橋台や橋脚の沈下や傾斜につながる可能性がある。
- 保護工の内部の状態を把握することにより、橋台や橋脚の安定に影響を及ぼしているか推定することができる。

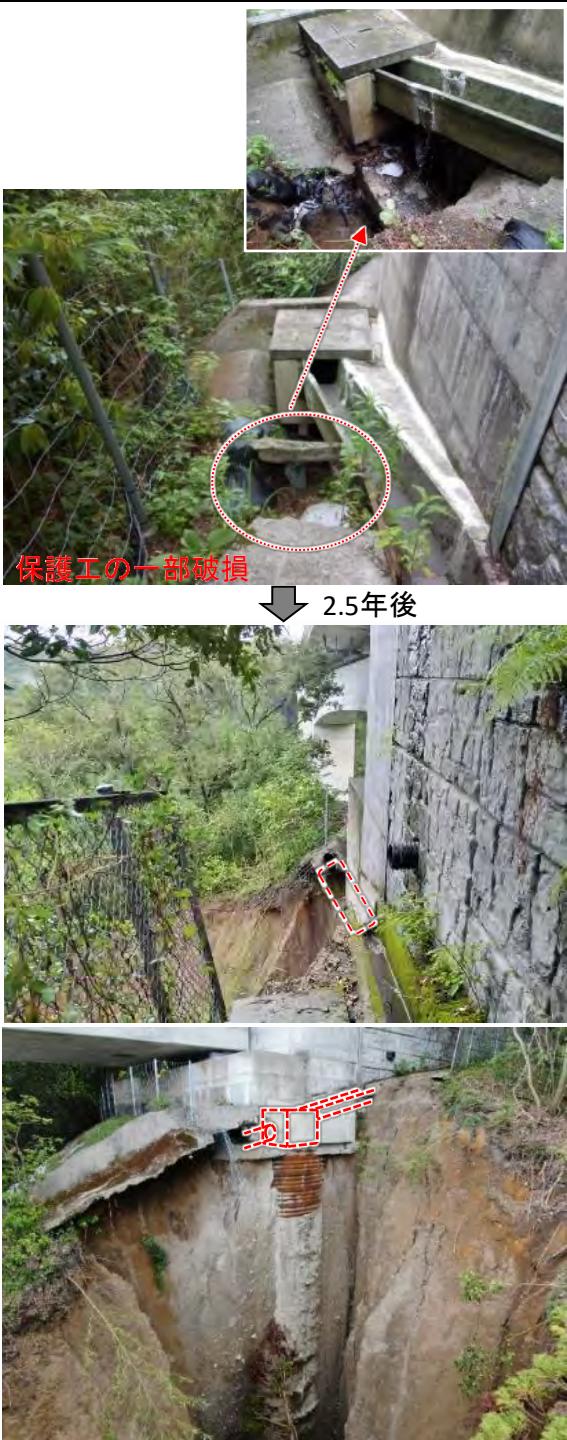
基礎の近傍における排水構造物や、基礎の近傍の地盤を保護するための保護工に異常が見られる場合、基礎の近傍の地盤内部に水が浸入し、基礎近傍の地盤が流出することで下部構造の安定が損なわれ、橋全体が危険な状態になることがある。

- 橋台や橋脚近傍にある排水構造物の周辺の地盤やその保護工に洗掘等の変状が生じている場合、降雨時に溢水や漏水等が生じている疑いがあり、橋台や橋脚の安定に影響を及ぼしている可能性がある。
- 水分を含むことで著しい強度低下が生じる等、特殊な地質を含む地盤である場合、その破壊形態を把握することで、基礎地盤に変状が生じる可能性を推定できる場合がある。

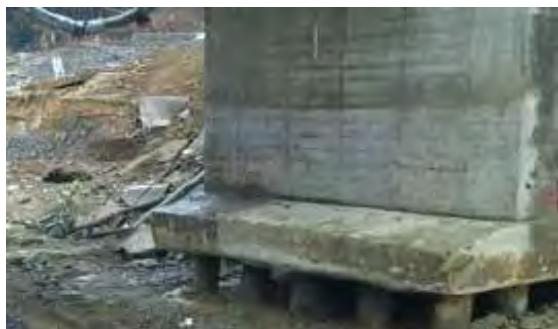
基礎部が洗掘され杭が露出している場合、地盤抵抗が期待できず、構造安全性に大きな影響が生じることもある。

(写真の例は津波後に発見された損傷。)

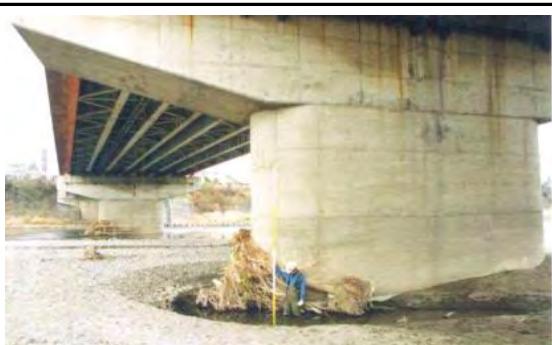
基礎部が流水のため著しく洗掘されている場合、地盤抵抗が期待できず、構造安全性に大きな影響が生じることもある。

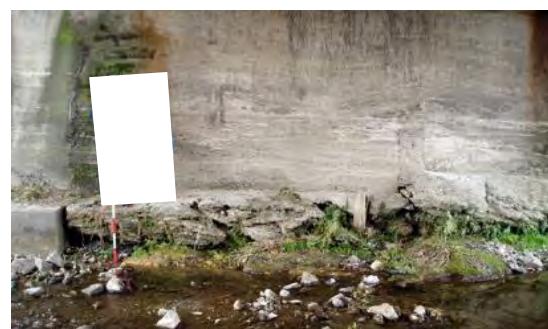
基礎部が流水のため著しく洗掘されている場合、地盤抵抗が期待できず、構造安全性に大きな影響が生じることもある。

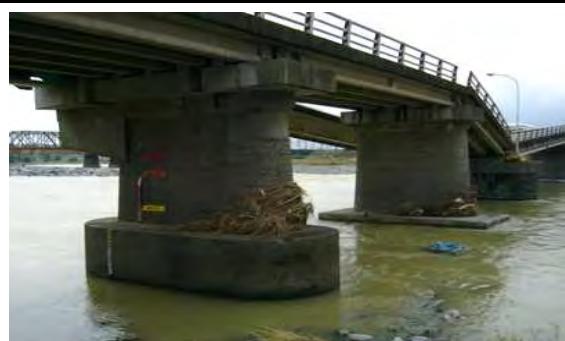
洪水によって洗掘が進行した場合、下部工の沈下・傾斜などが生じ、危険な状態となっていることもある。

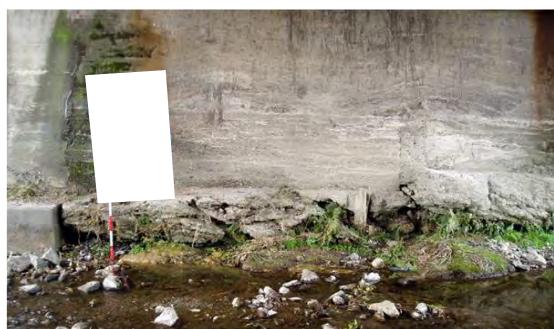
洗掘部からの土砂の吸い出しにより橋台基礎底面に空洞が生じる可能性があり、構造安全性に大きな影響が生じていることもある。

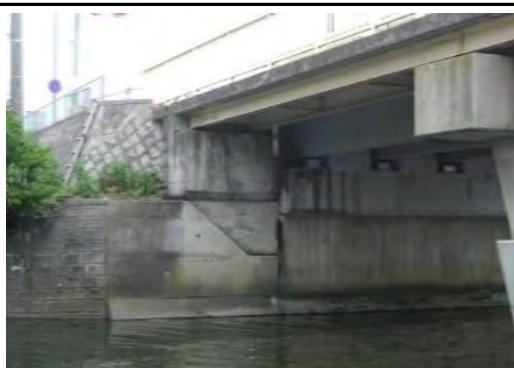
橋台背面の舗装面に異常が現れる場合、橋台背面土の流出が生じている可能性が疑われ、基礎の支持力に影響を与えている場合もある。

(写真は橋台基礎の土砂が洗掘され、橋台背面の土砂が流出した事例)

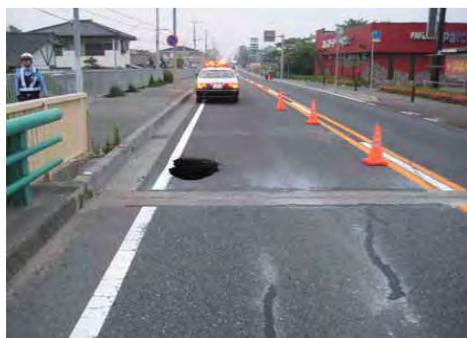
■橋梁の背面土が流出している場合、路面にひびわれや陥没などの異常が現れる場合がある。

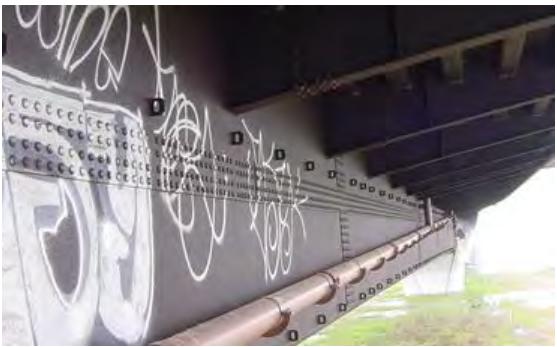
例 大規模な落書きが見られる場合、塗装などの防食被膜に悪影響を与えた場合、耐候性鋼材の保護性鍍の形成を阻害するなどの影響が懸念される場合もある。

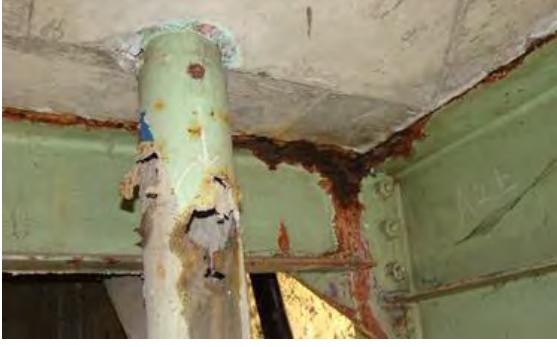
例 排水管が腐食により断面欠損している場合、排水の飛散により橋本体に深刻な影響を与えることがある。

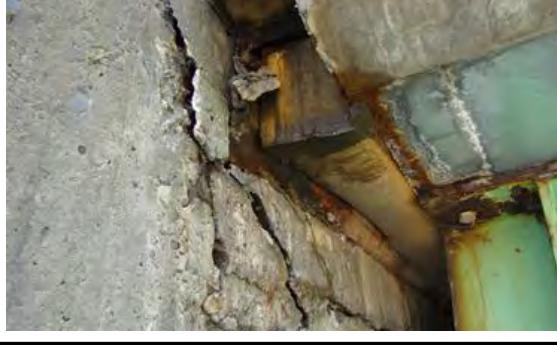
例 桁端部が下部工に衝突し、遊間がなくなっている場合、両者に大きな力が作用するため桁の座屈や橋台の破損に至ることもある。	
備考

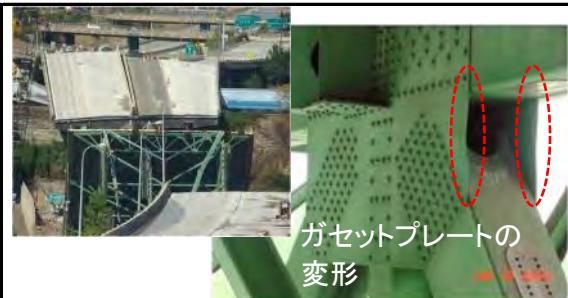
ガセットプレートなど、重要な部材が損傷すると、落橋に至る場合もある。

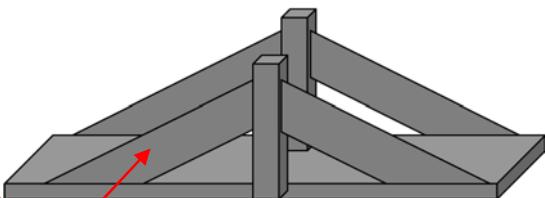
斜版橋

内部に斜材ケーブルが配置されている

- 1) 引張材：斜材ケーブル
ペンドル支承
- 2) 引張材定着部：主桁側斜材ケーブル定着部
塔側斜材ケーブル定着部
ペンドル支承定着部
- 3) 1), 2) の挙動に影響を与える部材：サドル

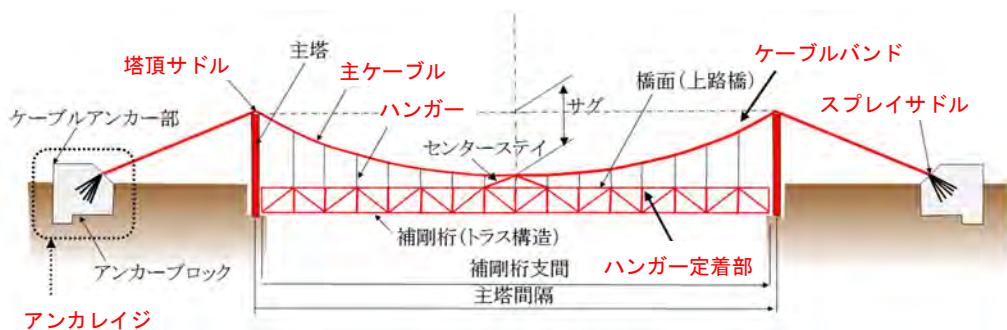
吊橋の構成の例（側面図）

- 1) 引張材：主ケーブル
ハンガー
- 2) 引張材定着部：アンカレイジ（主ケーブル定着部）
ハンガーワーク（ハンガーの定着部（主桁側））
ケーブルバンド（ハンガーの定着部（主ケーブル側））
- 3) 1), 2) の挙動に影響を与える部材：サドル

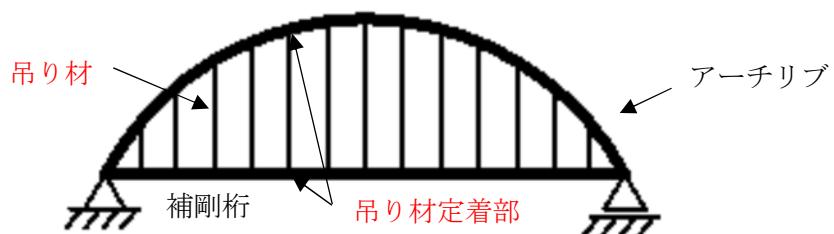
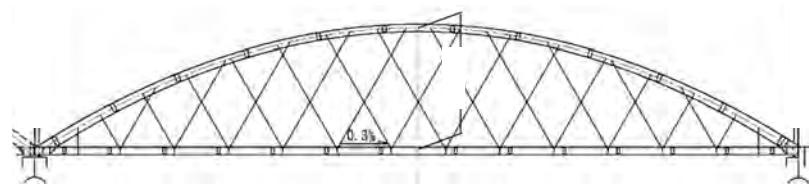
アーチ橋の構成の例（ローゼ橋の場合）（側面図）

（吊り材が斜めに配置されている事例）

- 1) 引張材：吊り材
- 2) 引張材定着部：吊り材定着部

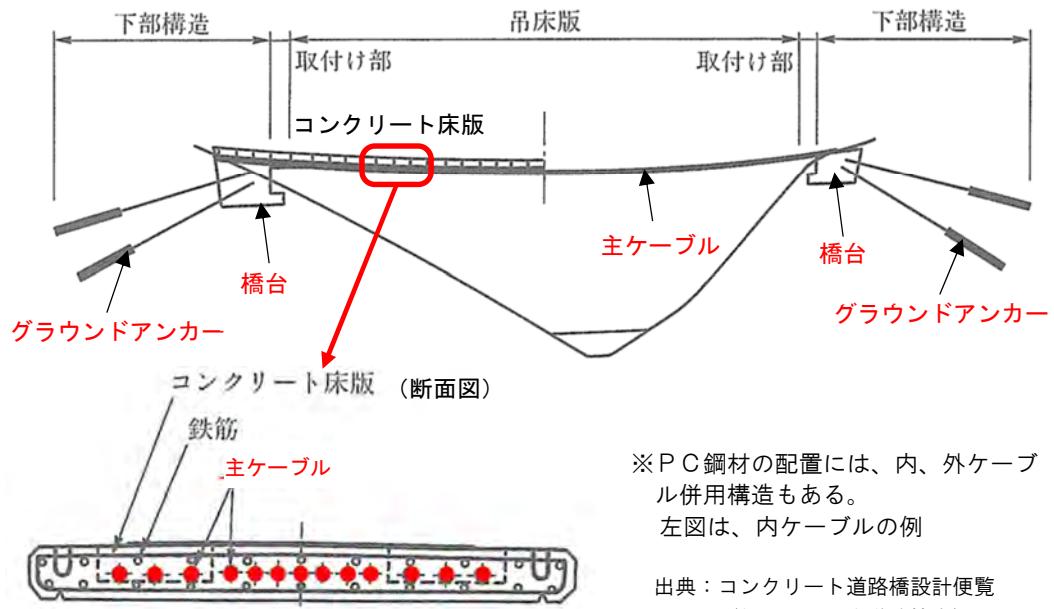
直路式吊床版橋（他碇式）の構成の例

※PC鋼材の配置には、内、外ケーブル併用構造もある。
左図は、内ケーブルの例

- 1) 引張材：主ケーブル
グラウンドアンカー
- 2) 引張材定着部：主ケーブル定着部
グラウンドアンカー定着部
- 3) 1), 2) の挙動に影響を与える部材：橋台

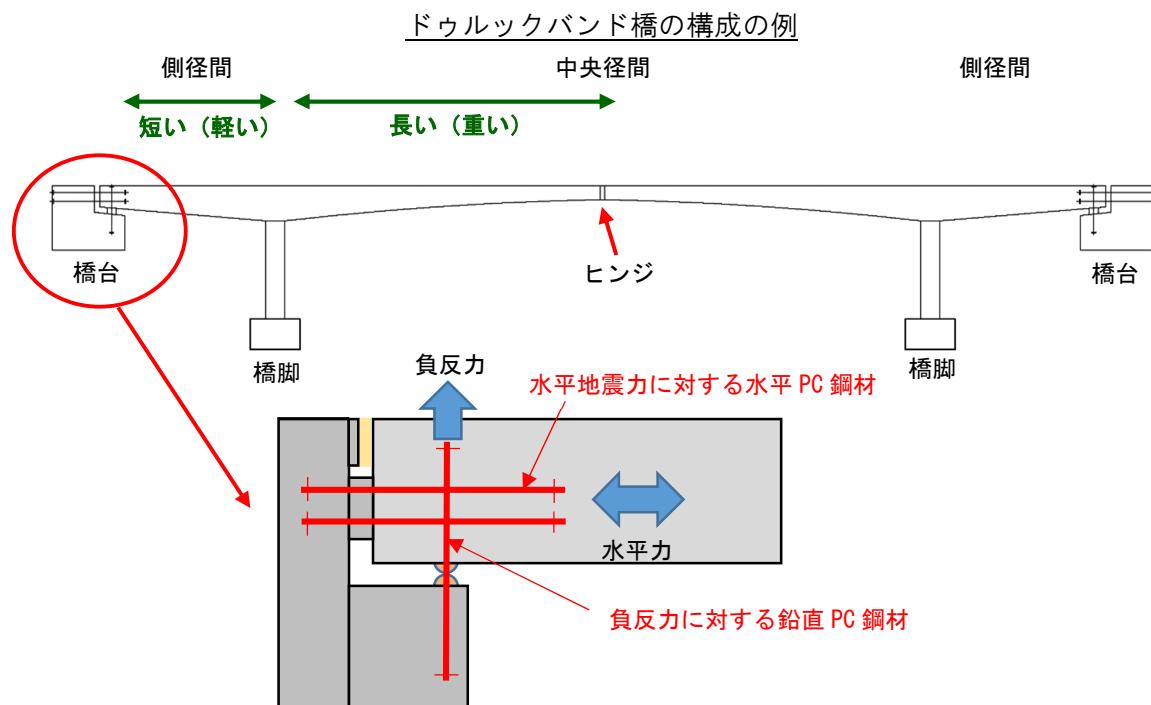
1-5) ドゥルックバンド橋

- 1) 引張材：鉛直PC鋼材
水平PC鋼材
- 2) 引張材定着部：鉛直PC鋼材定着部
水平PC鋼材定着部
- 3) 1), 2) の挙動に影響を与える部材：橋台

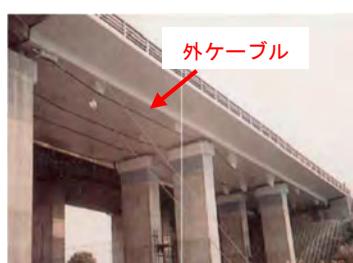
コンクリート橋の外ケーブル補強の例

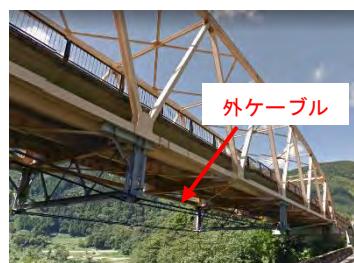
鋼橋の外ケーブル補強の例

- 1) 引張材：外ケーブル
- 2) 引張材定着部：外ケーブル定着部
- 3) 1), 2) の挙動に影響を与える部材：偏向部

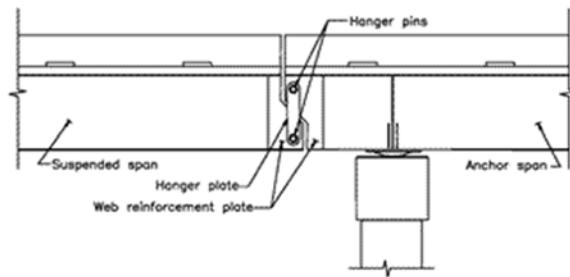
例として、支間の途中で桁を連結するために吊り材（ピン・ハンガー）が用いられている事例を示す。

a) ピン・ハンガーの構造例

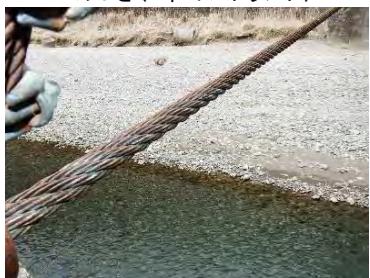
めっき(1本のストランド)

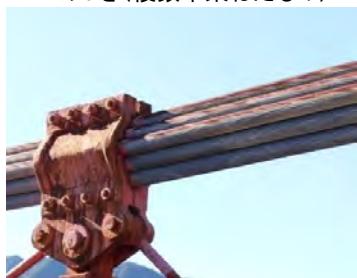
めっき(複数本束ねたもの)

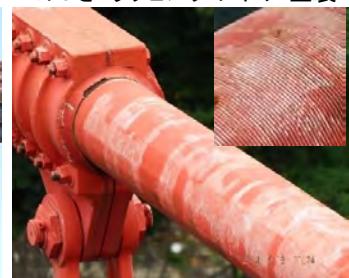
めっき+ラッピングワイヤ+塗装

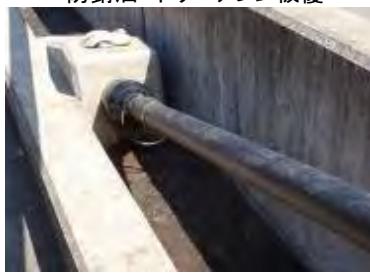
防錆油+ポリエチレン被覆

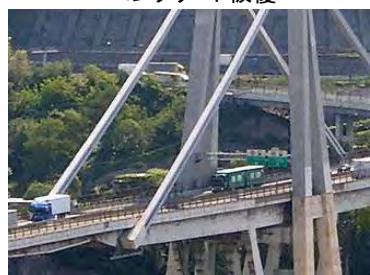
コンクリート被覆

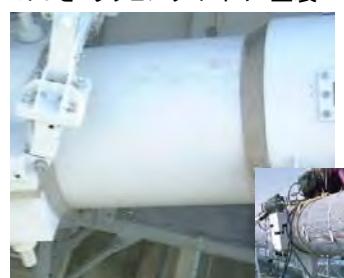
めっき+ラッピングワイヤ+塗装

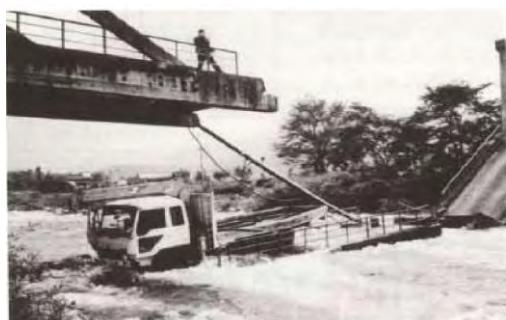
コンクリートで被覆された斜材ケーブルが破断し落橋した事例（島田橋）。

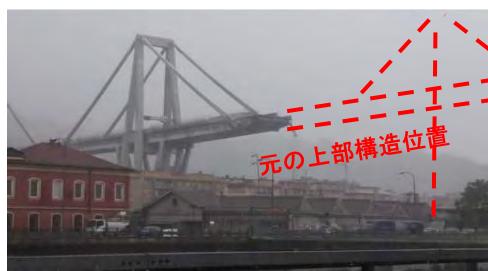
コンクリートで被覆された斜材ケーブルを有する斜張橋が落橋した事例（ポルチェベラ高架橋）。

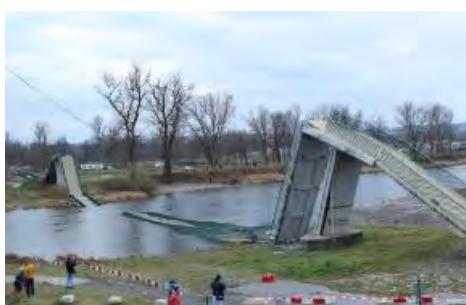
コンクリート内部にケーブルを有する吊床版橋が落橋した事例（トロヤ歩道橋）。

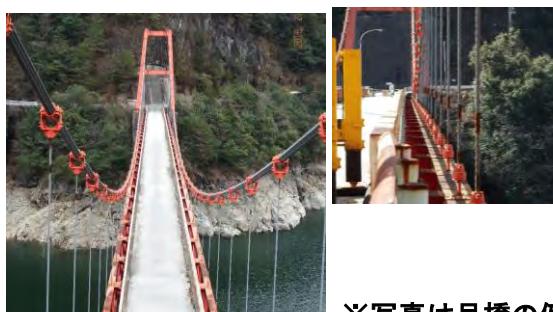
※写真は吊橋の例

ケーブルを用いた構造では部材の破断や定着部の異常が全体の形状に影響を与えやすいため、線形等から異常の徴候が発見できる場合がある。

異常なたわみなどが見られる場合は、主ケーブルだけでなくその他の部材が原因となることもある。

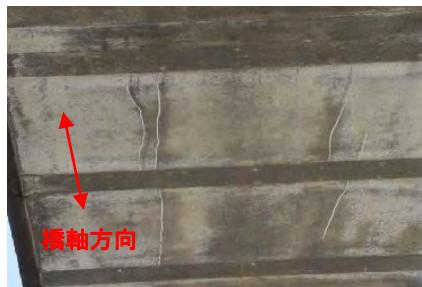
※写真は吊床版橋下面のひびわれ事例

主ケーブルがコンクリート内部に配置されている吊床版橋の吊床版にひびわれ、主ケーブル内への水の浸入を疑う変状が生じている場合、内部鋼材の腐食により耐荷性能に影響を及ぼしている可能性がある。

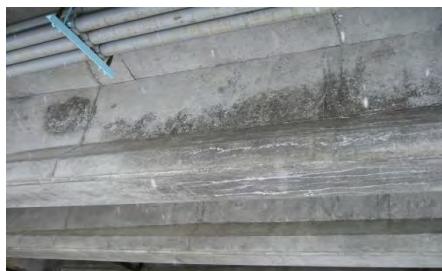
※写真はPC桁下面のひびわれ事例

PC鋼材を被覆しているコンクリートにPC鋼材に沿ったひびわれ、遊離石灰等が生じている場合、水の浸入により内部鋼材の腐食が生じている可能性があり、耐荷性能に影響を及ぼしていることもある。

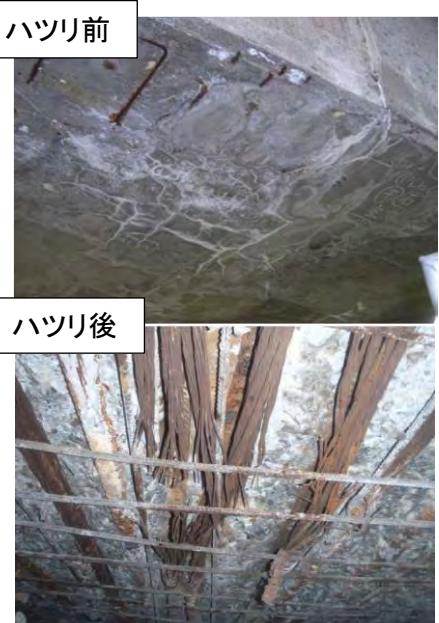
※写真はPC桁下面のひびわれ事例

コンクリート内に配置されたケーブルが、グラウトの充填不足等により水の浸入を要因として腐食・破断した事例。斜張橋やエクストラドーズド橋のケーブルがコンクリートで覆われている場合には、内部鋼材の変状は、コンクリートの浮き、剥離、錆汁、遊離石灰の析出となって現れることがあるので注意するのがよい。また、打音検査等でコンクリートの状態を確認するのがよい。

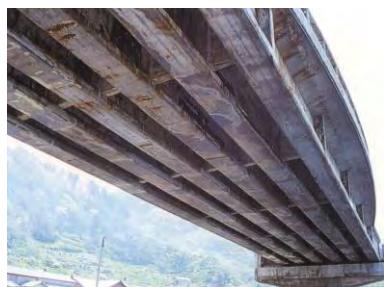
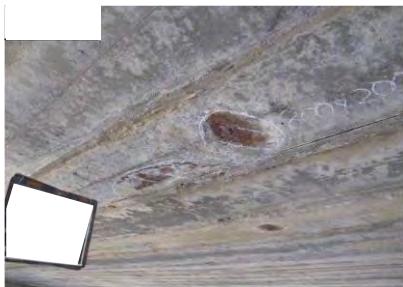
※写真はPC桁下面の損傷事例

PC鋼材を被覆しているコンクリートに規則的な損傷が生じている場合、ひびわれの発生がない場合であっても、スペーサーや組立て鉄筋、せん断補強鉄筋などの腐食にともなう変色、浮き、剥離が点在することがあり、内部の鋼材の変状により耐荷性能に影響を及ぼしている場合もある。外観から得られる情報を総合的に判断して、内部の状態を推定し、耐荷性能や耐久性への影響を推定する必要がある。

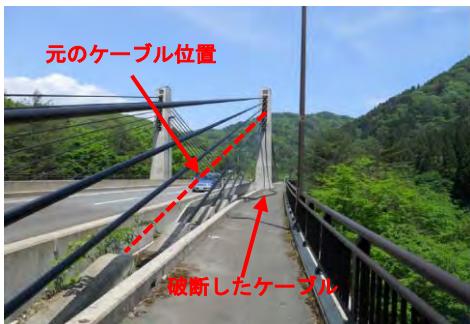
ポリエチレン被覆されたエクストラドーズド橋の斜材ケーブルの定着部付近へ水が浸入し腐食・破断した事例（雪沢大橋）。

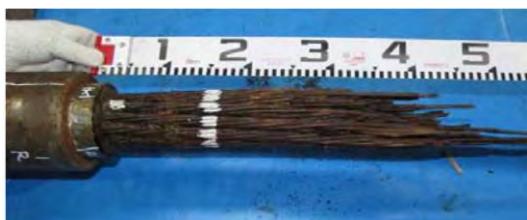
上記の橋の破断部の写真。目視可能なケーブルの被覆に必ずしも徴候が現れるわけではなく、また、外部での徴候から想定するよりも内部で著しい損傷が生じている場合もあるため注意が必要である。

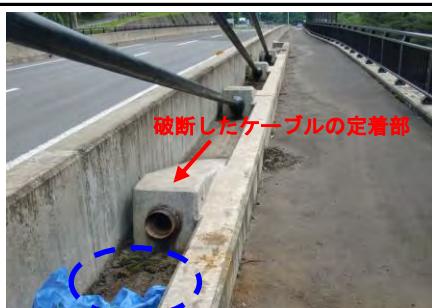
滞水しやすい構造になっている

上記の橋の主桁側PC定着部の事例。定着部が滯水しやすい構造となっている場合、定着部内部に水が浸入し斜材ケーブルが腐食する可能性があるため注意が必要である。

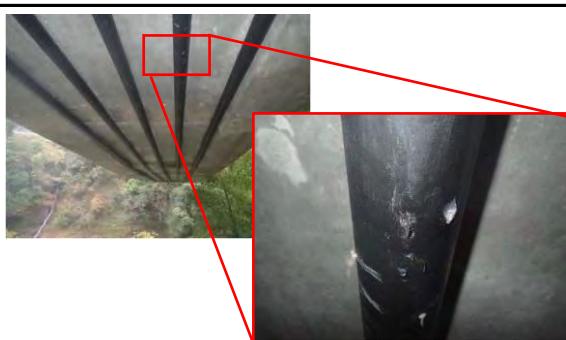
主ケーブルがコンクリート外部に配置されている吊床版橋のPC鋼材被覆部の損傷事例。外ケーブルの場合、ポリエチレンなど被覆により腐食に対する防食が施されていることから、被覆の損傷等、主ケーブル内への水の浸入を疑う変状が生じていないかどうか確認する。

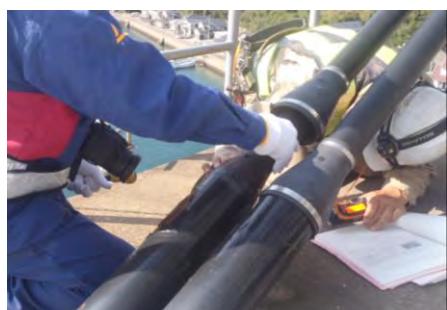
主桁側定着部の付近での点検事例。
場合によっては、保護カバーをはずして、水の浸入や滞留、内部の腐食状況について確認することが有効な場合もある。

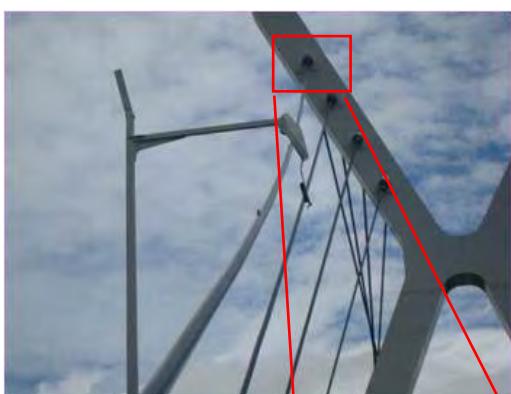
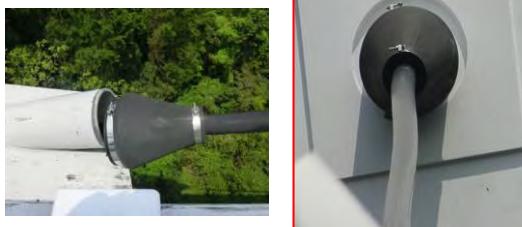
斜張橋の斜材ケーブルに異常なたわみが生じた事例。
地震などによりケーブルに異常なたわみが生じている場合、異常が生じたケーブルだけではなくその他のケーブルも含めて、ケーブル張力に異常が生じていたり、他の場合に影響を及ぼしている可能性もある。

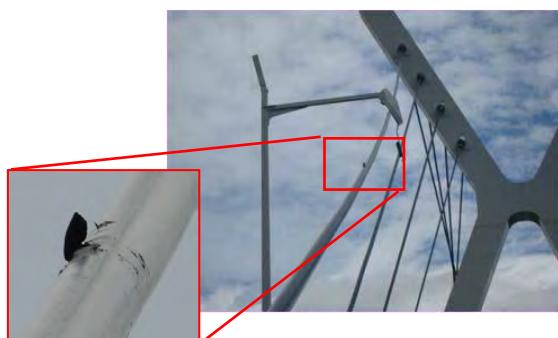
斜張橋の斜材ケーブルの被覆に損傷が生じた事例。
斜材ケーブルの場合、ポリエチレンなど被覆により腐食に対する防食が施されていることから、被覆の損傷等、主ケーブル内への水の浸入を疑う変状が生じていないかどうか確認する。

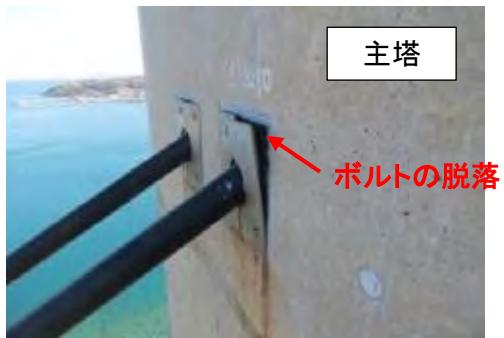
写真は、サドル部保護カバーの損傷事例

ケーブルの損傷要因としては腐食の影響だけではなく、活荷重や風荷重による疲労の影響、または、その複合作用によることも考えられる。

このため、ケーブルの耐荷性能、耐久性能の推定にあたっては、ケーブル本体のみでなく、周辺部材に損傷が生じていないかどうかも確認することが必要となる。

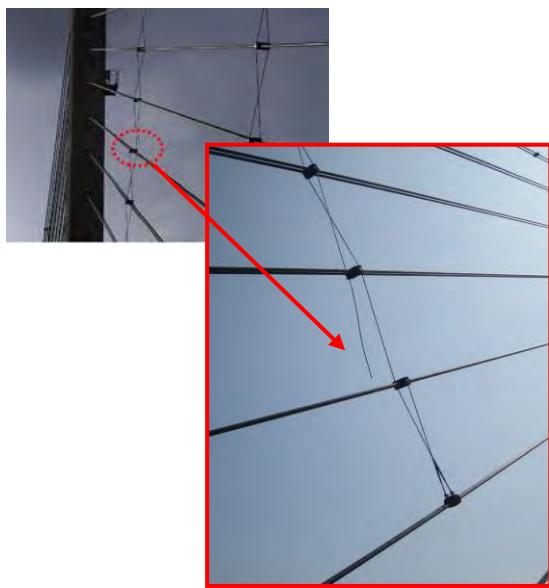
写真は、制震ワイヤの損傷事例

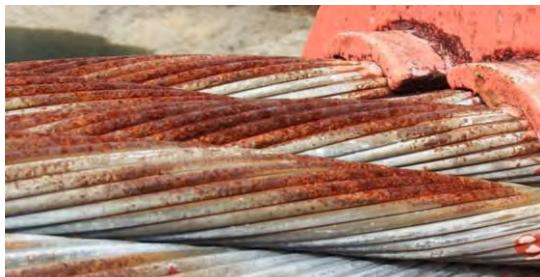
吊橋の主ケーブルの亜鉛めっきが消耗している事例。複数の素線が束ねられているケーブルの内部の腐食が進んでいる場合もある。ケーブル内部の腐食などの異常を外観のみで正確に判断することは一般的には困難である。表面の腐食状況、内部からの錆汁の漏出の有無、防錆油の劣化や消耗の状況など外観から得られる様々な情報総合的に判断して外観できない内部の状態を推定し、耐荷性能への影響を推定する必要がある。

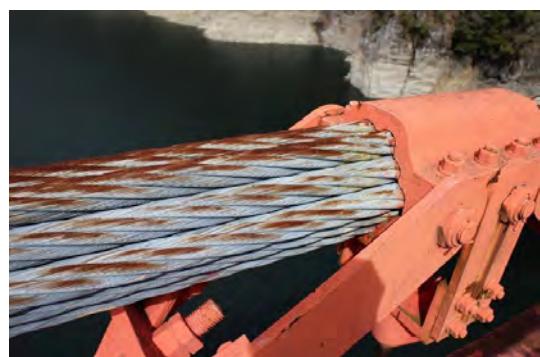
主ケーブルに局部腐食（孔食）が見られる事例。ケーブル内部の腐食が進んでおり、耐荷性能に影響を及ぼしている場合もある。
