橋 梁 定 期 点 檢 要 領

令和 6 年 7 月

国土交通省 道路局 国道・技術課

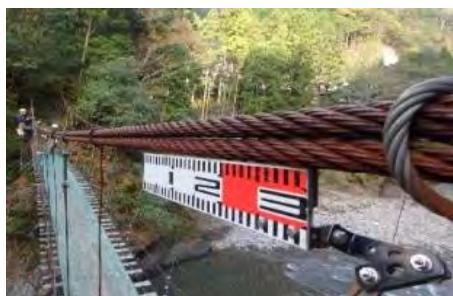
主ケーブル全体に防食機能の劣化や腐食が見られる場合、内部に既に腐食が生じていたり、点検時点では耐荷力への影響は限定的であったとしても、原因によっては、腐食が急激に進む可能性もある。

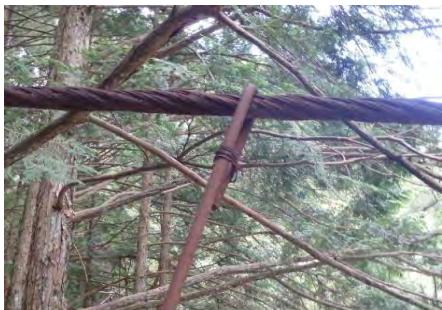
主ケーブルに断面減少を伴った腐食が見られる場合、既に耐荷力に影響を与えており、このまま放置すると更なる断面減少や破断等に至り、主ケーブルの耐荷性能の低下が生じる可能性がある。

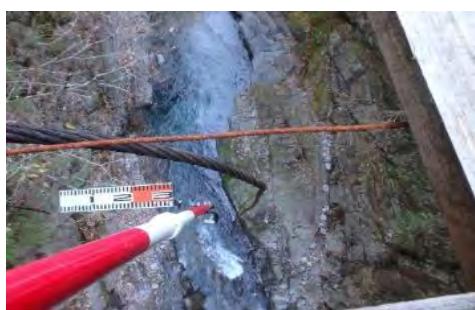
主ケーブルに破断が見られる場合、その他のケーブルや部材等、ケーブル構造全体に影響を与えている可能性がある。

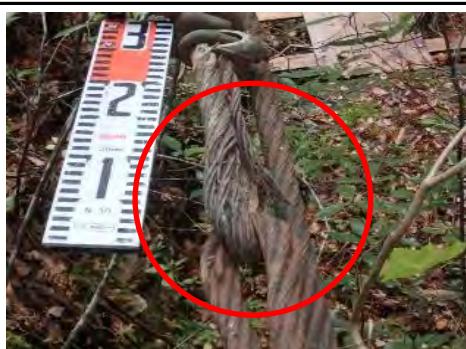
主ケーブルの腐食が進行し、素線に断線が見られる場合、既に耐荷力に影響を与えており、このまま放置すると更なる断面減少や破断等に至り、主ケーブルの耐荷性能の低下が生じる可能性がある。

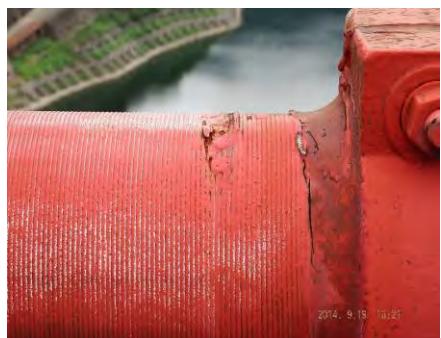
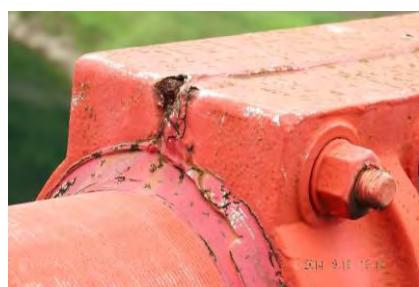
束ねた素線の表面に鋼製のワイヤ（ラッピングワイヤ）を巻き付けて、その上から塗装などの防食が施されている吊橋の主ケーブルのラッピングワイヤやケーブルバンドのコーティングに損傷が生じている場合、内部のケーブルに腐食が生じている場合もある。ラッピングワイヤを撤去しない限り、ケーブル本体を視認することはできないため、ラッピングワイヤの塗装も含めた状態の確認とラッピングワイヤ表面に内部の異常を示す徵候がないかを注意して確認する必要がある。

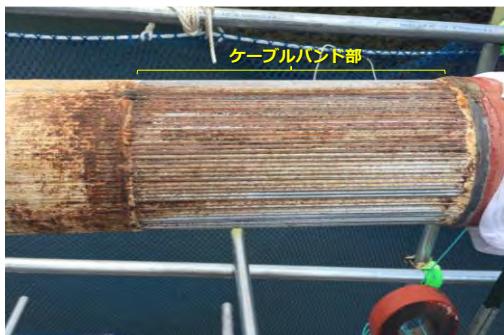
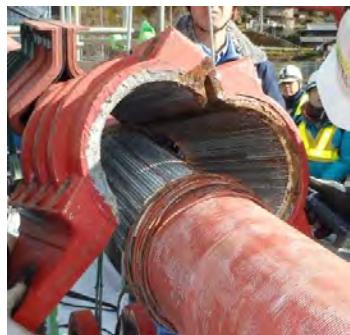
吊橋のケーブルバンド内部のケーブルに腐食が生じている事例。

ラッピングワイヤのある主ケーブルでもケーブルバンド部はラッピングワイヤがなく主ケーブルの素線は表面がむき出しになっている。ケーブルバンド内面と主ケーブル表面には隙間があること、ケーブルバンド端部の止水が十分でなく雨水が内部まで到達することがあることなどからケーブルバンド部の素線が腐食することもある。ケーブルバンド内部を直接確認することは困難であるが、錆汁の漏出など腐食が疑われる場合には、バンドを一時解放することも含め慎重に評価する必要がある。

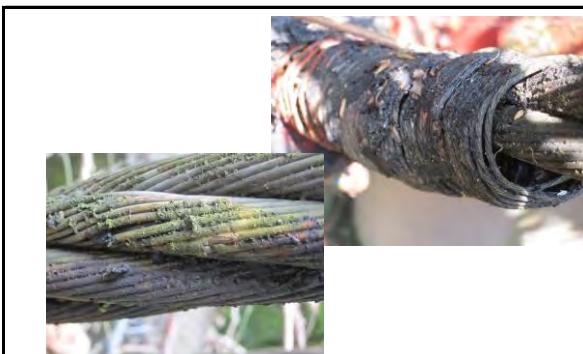
吊橋の主ケーブルの防錆剤が劣化して防食機能が喪失している場合、原因によっては、放置されると腐食が進展する可能性がある。

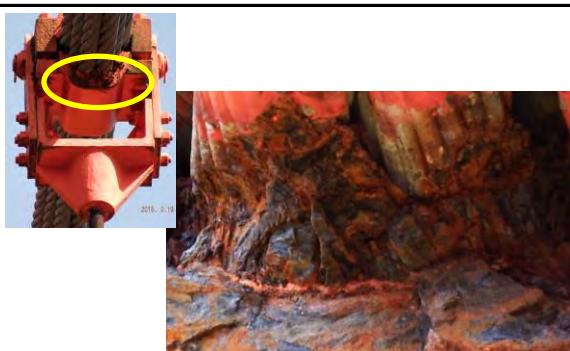
例

ラッピングワイヤ内部での素線の破断が生じている場合、既に耐荷力に影響が生じており、原因によっては放置されると腐食が進展し、断面減少が生じる可能性がある。ケーブルは、表面に厳重な防食が行われているため、かえって内部の腐食などの異常が外観から見つかりにくいことが多い。内部の異常が疑われる場合には、防食（防錆材、保護ワイヤなど）を撤去して内部を確認することが必要な場合もある。

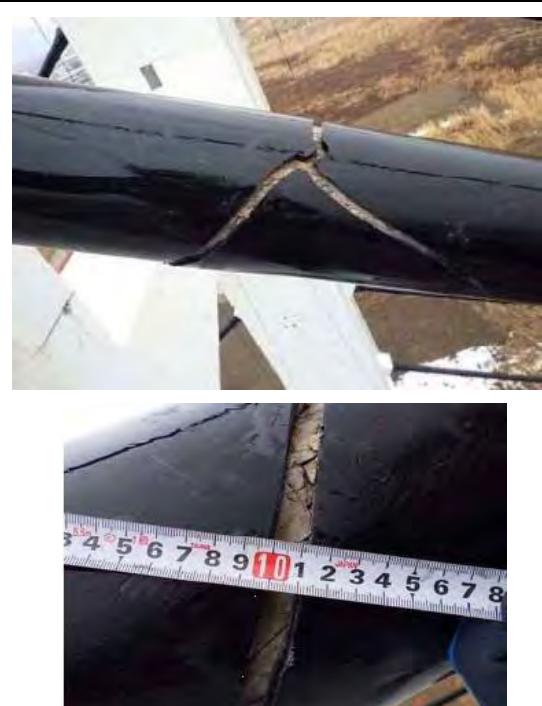
例

ケーブルのシースが損傷しており、充填されているグラウトにひび割れの発生も疑われる場合、雨水等の浸入によりケーブル全体や定着部の腐食が進行し、断面減少が生じている可能性もある。シースはケーブルの振動によって損傷する可能性があり、また、内部のグラウトの損傷も顕著である可能性が考えられ、損傷の箇所や範囲や程度が不明であるため、耐荷力への影響を把握するためには詳細な状態の調査が必要な場合もある。

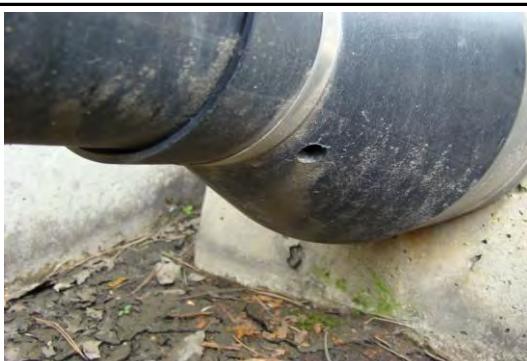
例

斜張橋の定着部保護カバーにケーブル定着部への滯水を防止するための水抜き等がある場合には機能しているかどうかを確認することも内部のケーブルの状態を把握するのに有効である。

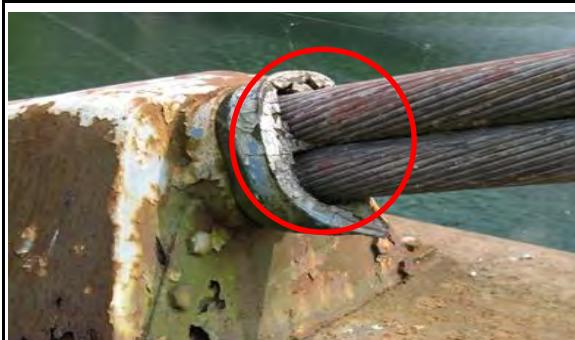
例

斜張橋の主桁側定着部に、腐食により隙間が生じている場合、定着部内部に水が浸入しケーブルが腐食している可能性がある。ケーブルの角折れを緩和するためのゴム等は積極的に防水性を期待した設計・施工とはなっていない場合があるため注意が必要である。

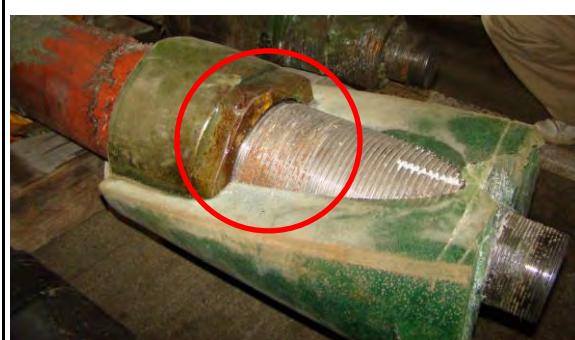
例

定着具保護カバー内の定着部の鋼材が一部腐食している事例。保護カバー内の充填材の充填が不十分な場合があり、斜材内に水が浸入すると、伝って定着部まで水が浸入し、腐食することも懸念される。点検では打音などにより保護カバー内の空隙の有無を確認することも有効である。

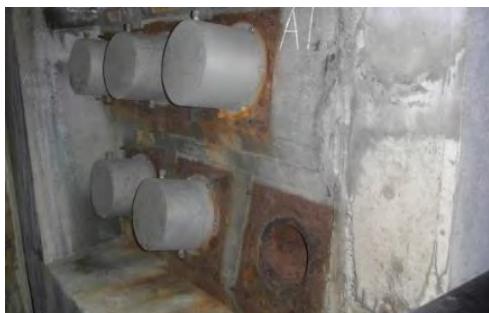
例

ケーブルの定着部に腐食が生じている場合、定着部から内部に腐食因子が侵入している可能性があり、内部の鋼材が腐食する可能性もある。伸縮装置からの水の浸入など、他の部材の排水機能の低下についても注意が必要である。

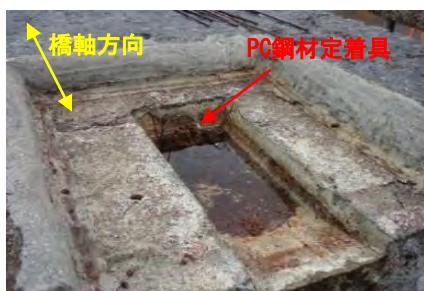
例

定着部がコンクリート内に埋め込まれている場合、打継目が水みちとなり、逃げ道のない跡埋め部に水が滞留する可能性もある。滞留した水はPC鋼材の腐食の要因となり鋼材の破断に至る場合もある。

(写真は撤去桁の上縁定着部)

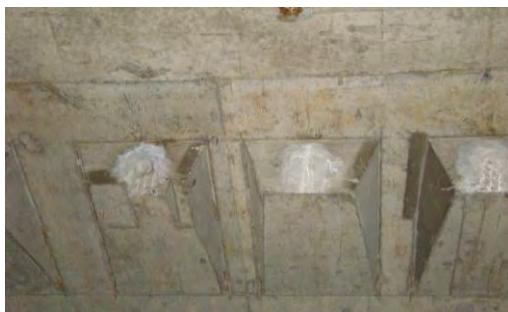
例

定着部に遊離石灰が生じている場合、PC鋼材の防食機能の低下が生じていると鋼材の腐食などにより耐荷力に影響を与える可能性がある。保護カバーや保護コンクリートの状態を確認するとともに、水の浸入経路について確認することが重要である。

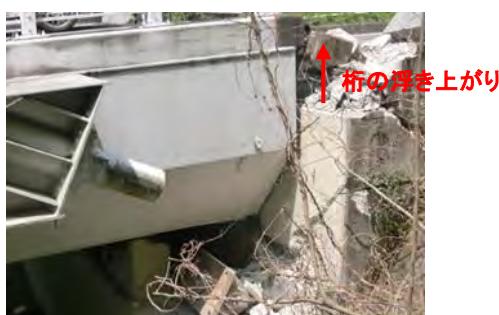
例

浮上がり防止のための部材アンカーボルトの抜け出し、破断により、負反力に対する支持機能を失い桁が浮き上がった事例。
定着部コンクリートのひびわれなど、アンカーボルトの引張耐力の低下を疑う余地がないか確認する必要がある。

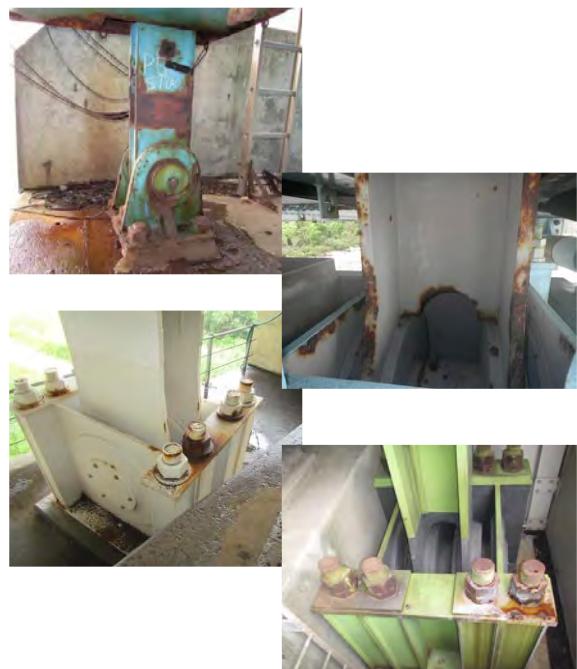
例

ペンドル支承に腐食が生じている場合、腐食による板厚減少等によって応力集中しやすくなり、破断や亀裂が生じる可能性もある。
また、ピン等、部材接合があること多く、応力状態としても腐食環境としても弱点になりやすいので、接合部の状態も確認する必要がある。

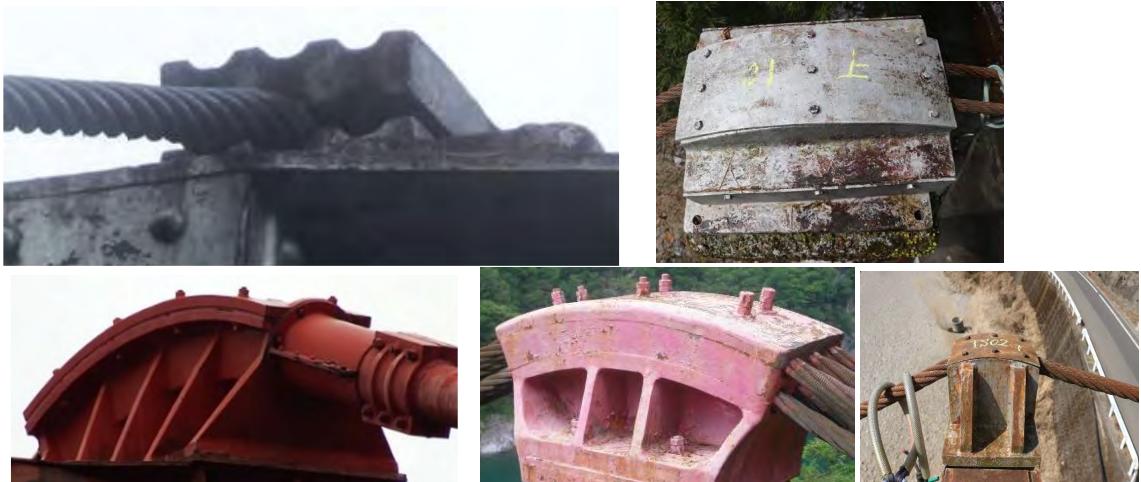
- ・塔頂サドルの例

小規模な吊橋では主ケーブル自体の押しつけ力が必要な摩擦力を得るのに不足するため、プレートによって上から締め付けて押しつけ力を補強している場合もある。

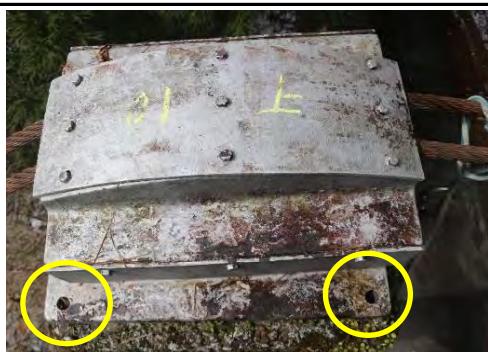
例

塔頂サドルを固定するボルトが脱落している場合、プレートからの締め付け力が低下し、すべりが生じやすくなっている可能性がある。ボルトの緩みやプレートの異常、抜け出し痕が無いかなどについて注意して状態を把握する必要がある。

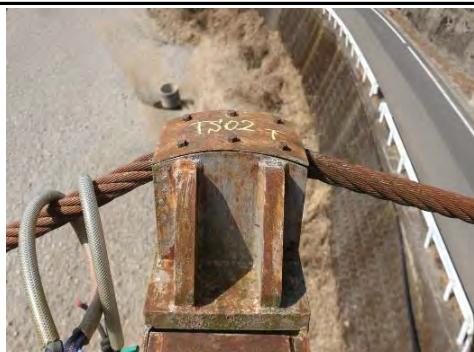
例

塔頂サドルに腐食が見られる場合、確認時点では固定するボルトの締め付け力に影響を及ぼしていない場合でも、原因によってはプレートやボルトに腐食が進行し、締め付け力が低下する場合もある。

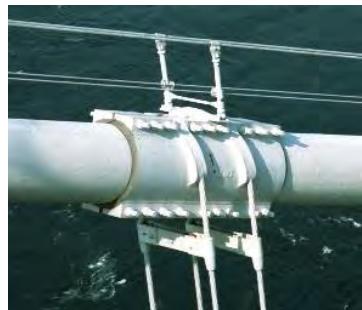
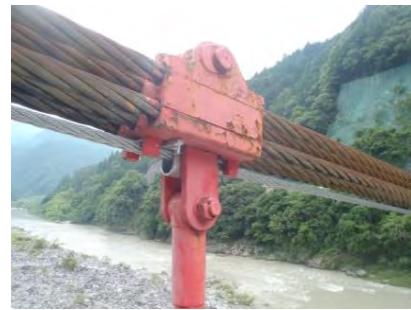
- 吊橋のケーブルバンドは、主ケーブルに吊り材を取り付けるための接続部材である。一般にバンドボルトの締め付け力による摩擦で固定されており、バンドボルトの軸力が低下するなど、摩擦力が低下するとバンドと主ケーブルに滑りが生じる可能性がある。
- ケーブルバンドの滑りにともない、ケーブル構造のバランスが崩れ、橋全体の安全性に影響を及ぼす可能性がある。

- 吊橋のケーブルバンドの代表的な例としては以下が挙げられる。

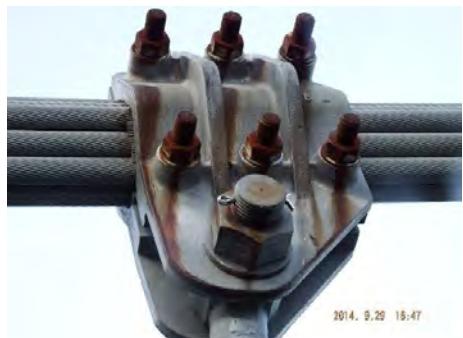
例

吊橋のケーブルバンドのボルトに腐食が生じている場合、ケーブルバンドに腐食（異種金属接触腐食も含む）やボルトのゆるみによるすべりが生じる場合もある。

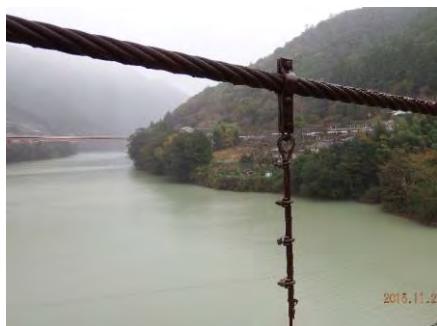
例

吊り材のケーブル側定着部にクリップが用いられている場合、クリップが正しく施工されていないと締め付け力の効率が著しく低下することにより、吊り材から外れる場合もある。適切に施工されているかどうかなど止め方について注意して確認する必要がある。

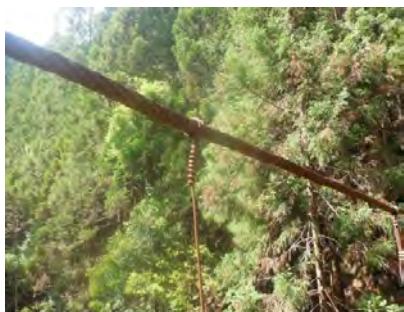
例

吊り材のケーブル側定着部に腐食が生じている場合、締め付け力が低下すると、吊り材から外れる可能性もある。

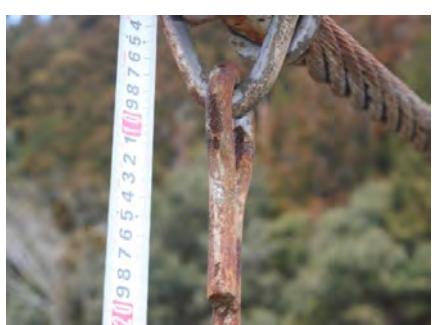
例

吊り材のケーブル側定着部に腐食が生じている場合、確認時点では耐荷力に影響が限定的であっても、環境が改善されないままであれば定着部が破断する可能性もある。

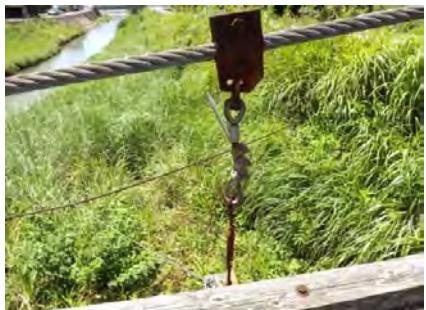
例

吊り材を接続しているワイヤクリップに腐食が生じている場合、すべりが生じ、吊り材が破断する可能性がある。ボルトの緩みや腐食が生じていないか確認する必要がある。

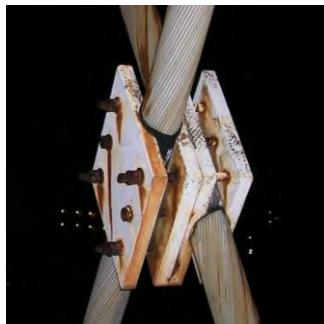
例

アーチ橋の吊り材固定金具のボルトに腐食が生じている事例。腐食により固定金具が緩むと、ケーブルに過度な振動が生じ、疲労損傷の要因となることや、ケーブル同士が接触し、損傷する可能性もあるため注意が必要である。

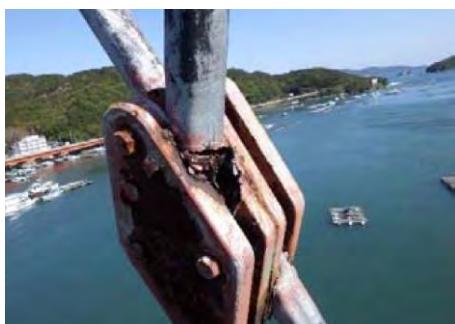
例

アーチ橋の吊り材（ケーブル）固定金具部で吊り材の被覆が損傷している事例。固定金具により吊り材が締め付けられている箇所では被覆材が圧縮変形し損傷が生じる可能性がある。また、固定金具近傍においても、風等による振動で固定金具より外力を受け、被覆材に損傷が生じる可能性がある。

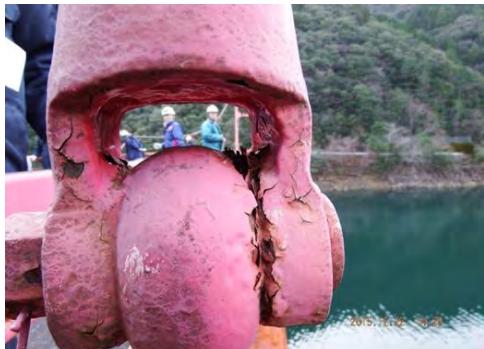
例

吊り材の桁側定着部に腐食が生じている場合、可動機能の低下が生じると、設計で想定しない局部応力が生じる可能性があり、ロッドのねじ部やソケット定着部の口元のケーブル素線で疲労により亀裂が発生する可能性もある。

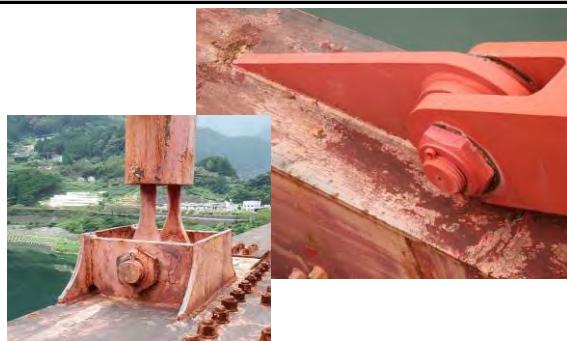
例

吊り材の桁側定着部が溶接により接続されている場合、車両荷重や風荷重などにより繰り返し応力の影響を受けやすく、溶接部では疲労により亀裂が発生する可能性もある。

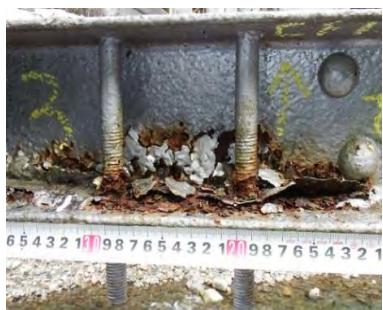
例

吊り材の桁側定着部のボルトに腐食が生じている場合、確認時点では引張力に対する耐荷力に影響が無くても、原因によっては、環境が改善されないと、腐食が進行し、断面欠損や破断に至るなど、耐荷力の低下が生じる可能性もある。

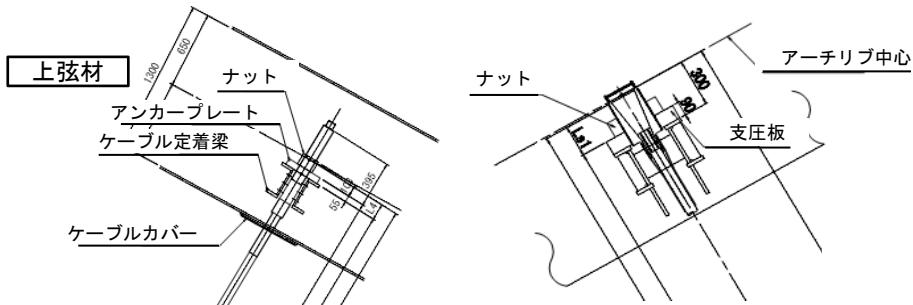
・上弦材側定着部の例

- ・アーチ橋の吊り材定着部の構造の代表例としては以下が挙げられる。

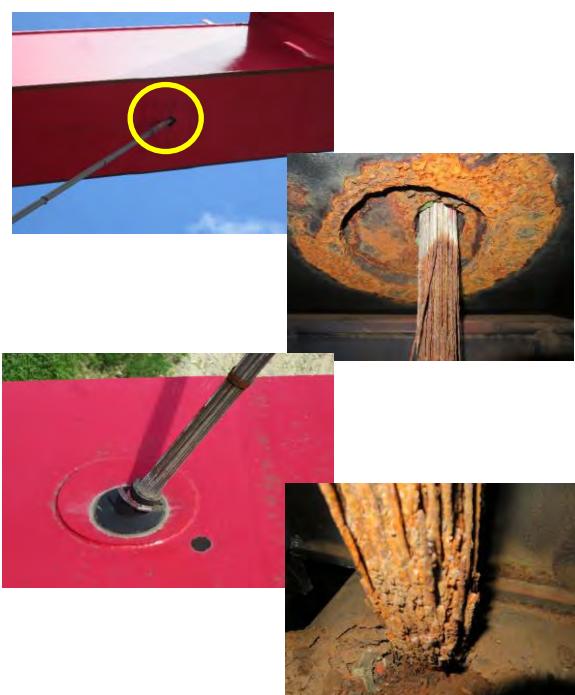
例

部材内部のケーブル定着部に著しい腐食が生じた事例。部材表面では腐食等の変状が確認できない場合であっても、ケーブル定着部やケーブルに腐食が生じ、耐荷力に影響が生じている場合もある。部材内部のケーブル定着部の状態を確認する必要がある。

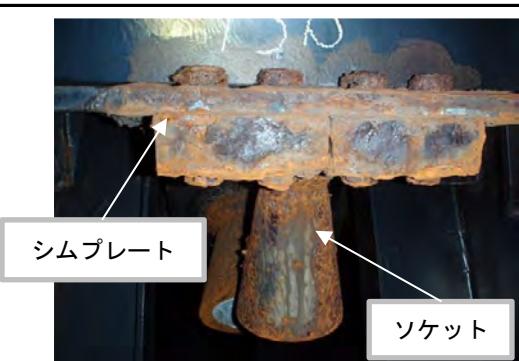
ケーブルと定着部への引き込み孔が接触している場合、被覆に割れなどが生じることで、防食上の弱点となっている可能性もある。ケーブルの振動などにより、周辺部材に損傷が生じていないかどうかなどにも注意するのがよい。

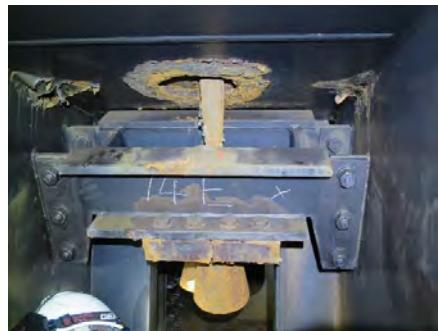
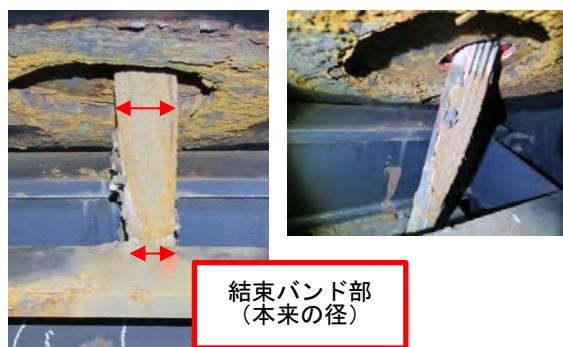
アーチ橋の下弦材内部の吊り材の定着部のソケットや定着構造（シムプレートなど）に腐食が生じている場合、ケーブル内部にも腐食が生じている場合もある。吊り材が定着構造に隠れる部分については、吊り材を直接確認することが難しいため、これら周辺部材の状態を確認することで内部の状態を推定する必要がある。

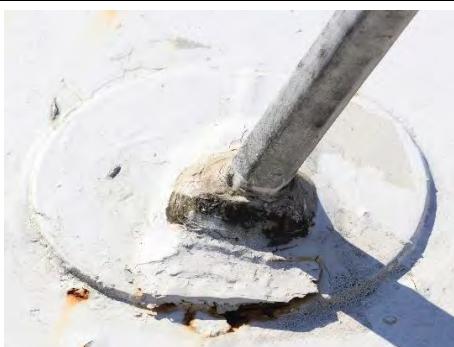
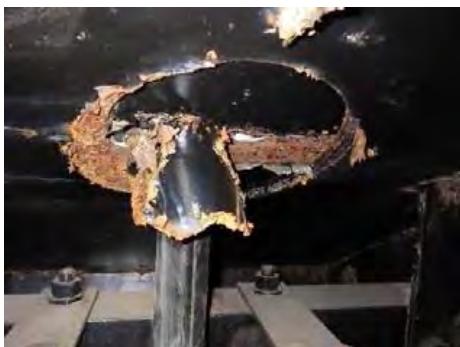
吊り材の径が本来のものより大きくなっている場合、吊り材内部の腐食膨張が生じている可能性がある。

吊り材は、外側の素線から腐食が進むとは限らず、外観に腐食が確認できない場合でも内部が腐食している可能性があることに留意が必要である。

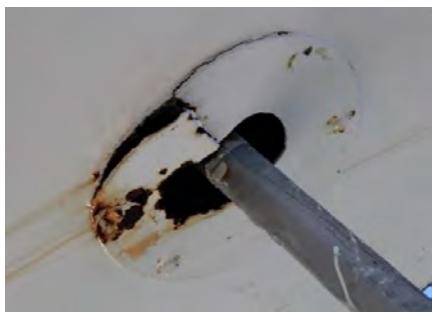
アーチ下弦材側の引込み部で、口元部分に施された防水構造の劣化や下弦材本体に腐食が生じている場合、弦材の内部で腐食が生じ、耐荷力に影響を及ぼしている可能性がある。

口元部分はシールされているが、経年により劣化が生じることに注意が必要である。

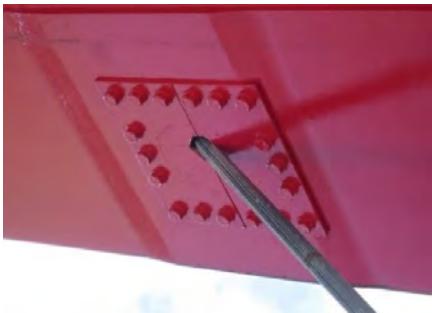
アーチ橋の上弦材側の吊り材引き込み部において鋼製カバーが腐食し、脱落しかけている場合、定着部の状態によっては、確認時点では影響がない場合であっても、環境が改善されず放置されると、第三者や道路利用者被害につながる可能性がある。

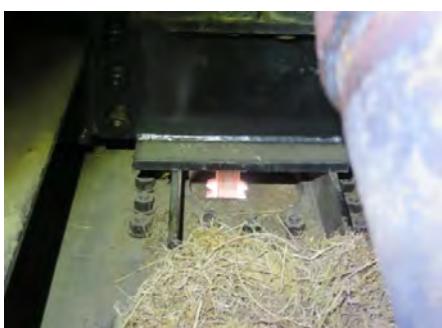
アーチ橋の吊り材引き込み部で吊り材と上弦材が接触している場合、風等の振動により、ケーブル本体に疲労による亀裂が生じ、耐荷力が低下する可能性がある。

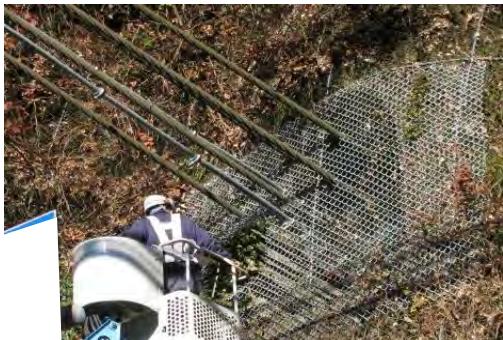
ケーブルが地盤に定着されている場合、水分の浸入等により、内部で腐食が進行している可能性がある。ケーブルが複数本配置されていたとしても、それらが同様の腐食環境におかれている場合は、腐食が同時に進行する可能性があることに注意が必要である。

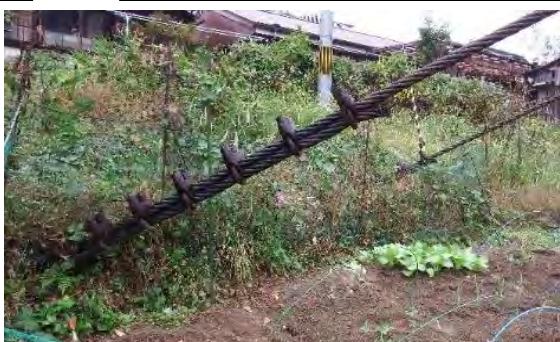
ワイヤクリップにより定着されている場合、1つのワイヤクリップが腐食により緩むと、連鎖的にすべり、荷重の支持能力を失う可能性もある。また、ワイヤクリップが同様の腐食環境にある場合、腐食が同時に進行する可能性があることに注意が必要である。

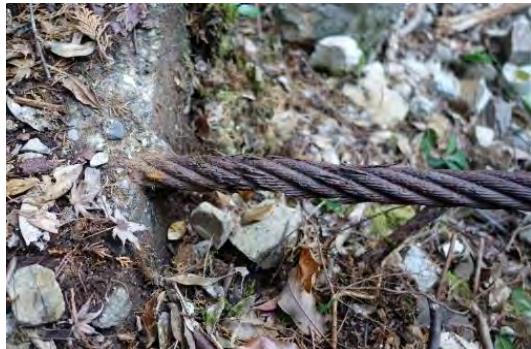
主ケーブルのアンカ一部に素線の断線が見られる場合、耐荷力への影響は限定的であっても、環境が改善されないと腐食が進行し、耐荷力に影響を及ぼす可能性があることに注意が必要である。

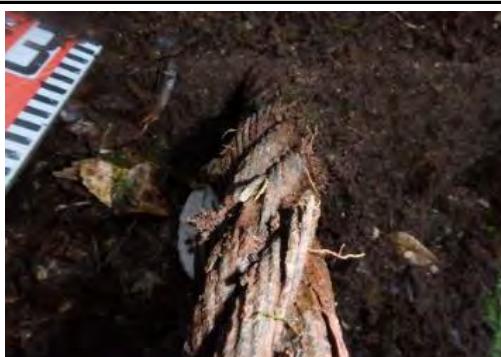
主ケーブルの定着部に素線の断線が見られる場合、耐荷力への影響は限定的であっても、環境が改善されないと腐食が進行し、耐荷力に影響を及ぼす可能性があることに注意が必要である。

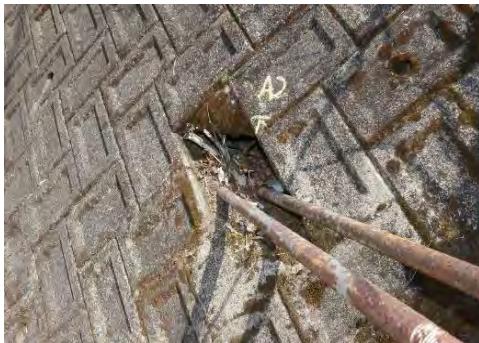
耐風索の定着部で土砂の堆積が見られる場合、滯水等により腐食が生じている可能性もある。環境が改善されないと腐食が進行し、耐荷力に影響を及ぼす可能性があることに注意が必要である。

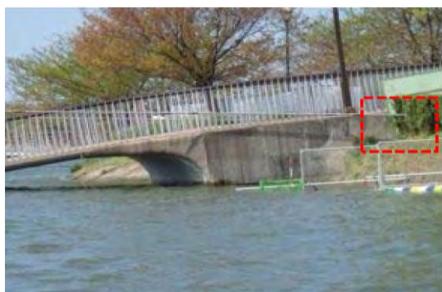
落橋した吊床版橋の橋台（水鳥橋）。
橋台の打継目等から水の浸入を
疑う変状がある場合、内部の鉄
筋が腐食・破断する可能性があ
る。（本事例では破断した結
果、橋台が支間側に大きく回転
している。）

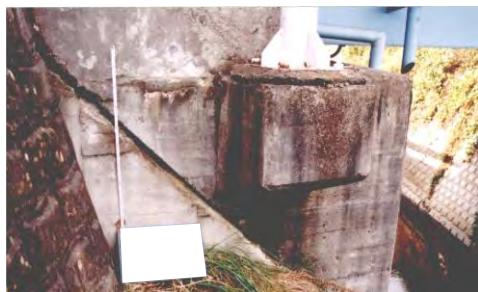
橋台が移動している事例。
橋台の打継目等から水の浸入を
疑う変状がある場合、内部の鉄
筋が腐食すると、構造としての
一体性を失い、移動する場合も
ある。

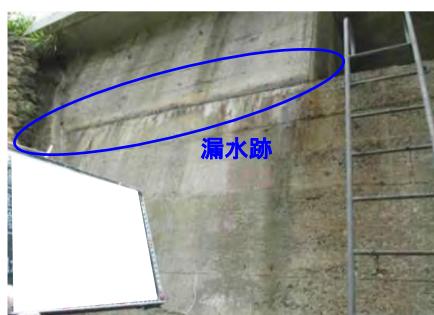
橋台の打継目に漏水が生じてい
る事例。
ケーブル定着部が埋め込まれて
常に引張力に抵抗している橋台
の場合、鉄筋の腐食・破断によ
り部材としての一体性が失わ
れ、橋全体の安全性が失われる
ことも考えられる。

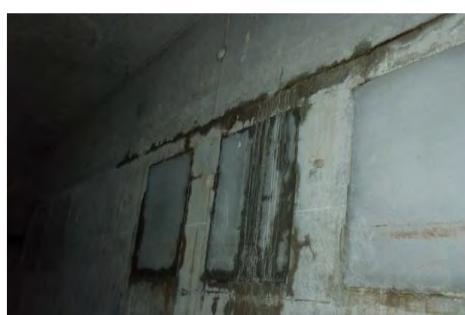
コンクリート部材の施工時に設
けた開口がコンクリートや無收
縮モルタルで跡埋めされている
橋台の跡埋め部に漏水が生じて
いる場合、打継目からの水の浸
入により、内部の補強鉄筋が腐
食するし、構造としての一体性
を失う場合もある。

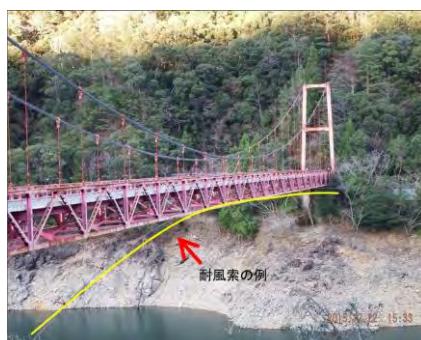
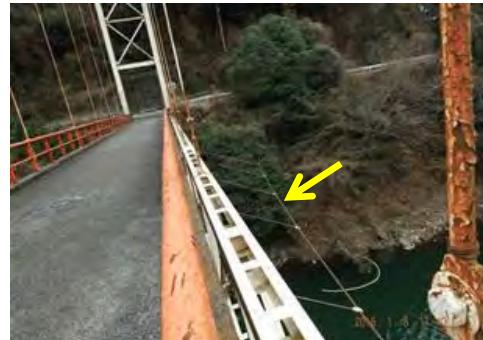
- ・耐風索（桁を斜め下方向に引っ張ることで上方向に引っ張るハンガーと共に桁の動きを抑制する部材）の例

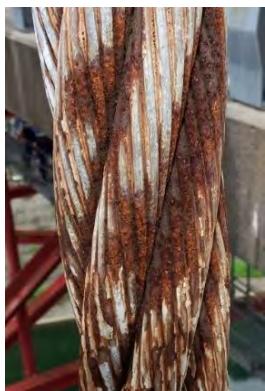
ケーブルタイプのハンガー表面に腐食が生じている場合、内部の鋼材も腐食し、荷重伝達機能に影響を与えていたる可能性もある。

ハンガーは振動や雨水の流下・滞留によって厳しい腐食環境となることが多く、表面の腐食状況を確認するのみならず内部の腐食の発生についても注意が必要である。

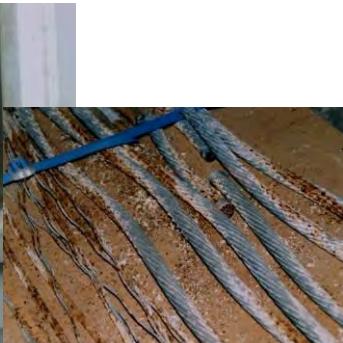
吊橋のハンガーのケーブル表面に局部的な腐食が生じている場合であっても、内部に断面減少を伴う著しい腐食が生じ、荷重伝達機能に影響を与えていたる可能性もある。

ワイヤでは、表面の腐食状況を確認するのみならず内部の腐食の発生についても注意が必要である。

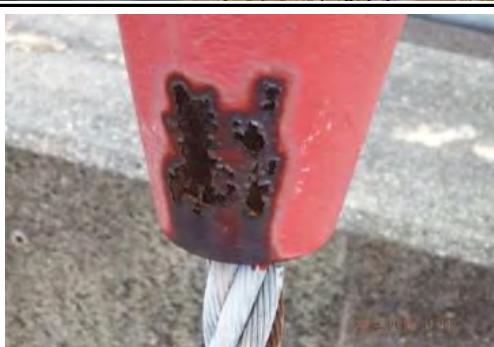
吊橋のハンガーのソケットに防食機能の劣化や腐食が生じている場合、ソケットやハンガー内部へ雨水の浸入が生じ、腐食が進行している可能性もある。

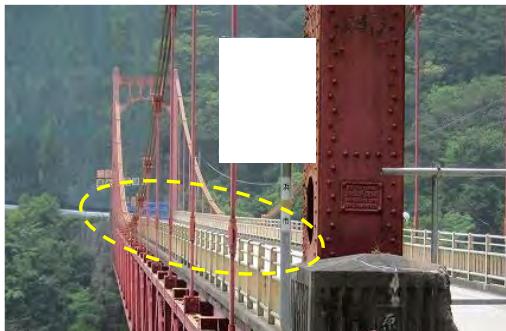
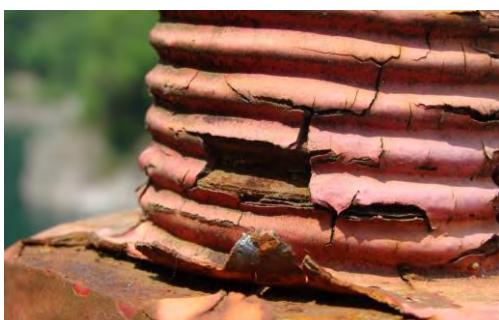
吊橋のハンガーの鋼製ロッドのねじ部で亀裂が生じている事例。

ねじ部の防食機能の劣化により、腐食が発生した場合、口元やロッドなどの高い応力が生じるねじ部では亀裂が生じ、橋全体の安全性に影響を与える可能性もある。

塗装が劣化し塗膜割れが発生している場合などは亀裂などの損傷を容易に発見することが難しくなる。

なお、鋼製ロッドのねじ部は、締め込みで塗装が損傷しやすいなど、防食の弱点となる可能性が高い。

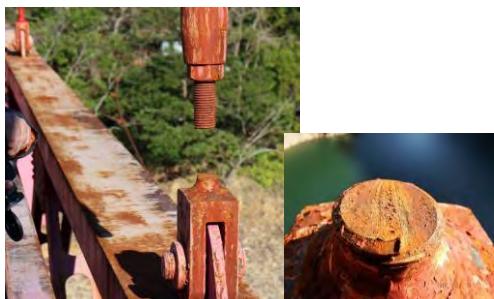
吊橋のハンガーの鋼製ロッドに破断が生じている場合、橋全体の安全性に影響を与える可能性もある。

ロッドのねじ部は応力集中による亀裂が生じやすい部位であり、風や活荷重による振動、応力変動がある場合ほど亀裂が生じやすくなる。防食機能の低下や腐食を生じているとさらに亀裂が生じやすくなることに注意が必要である。

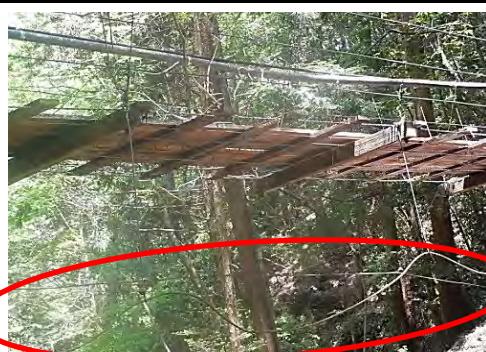
吊橋の耐風索に破断が生じている事例。

制振対策のために設置された耐風索のゆるみや破断が生じている場合、耐風安定性の低下や橋の各部の疲労耐久性の低下につながる可能性がある。

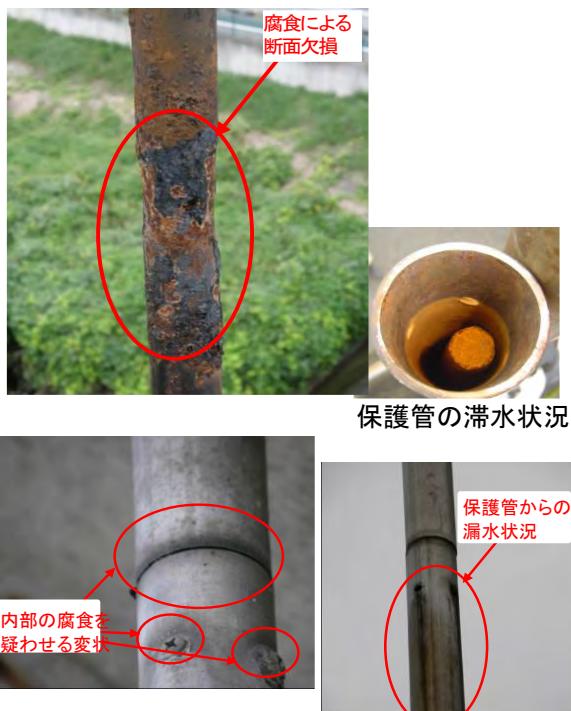
アーチ橋の吊り材に腐食による断面欠損が生じている事例。保護管の継ぎ目などに水の浸入の疑いがある変状がある場合は、既に内部鋼材の腐食により断面欠損等が生じ、引張力に対する耐荷力が低下している場合もある。施工不良や劣化等により保護管と鋼材の間に隙間があり、保護管の継ぎ目での防水処理等が不十分な場合や劣化しやすい材料を用いている場合は、水の浸入が生じやすく、内部の鋼材に腐食が生じる場合がある。特に下部は、保護管内部に浸透した雨水等が流下して溜まり、鋼材に著しい腐食が生じる場合がある。保護管の内部を直接確認できない場合は、保護管の損傷や保護管からの漏水がないかなど周囲の状況から内部の状況を推測する必要がある。

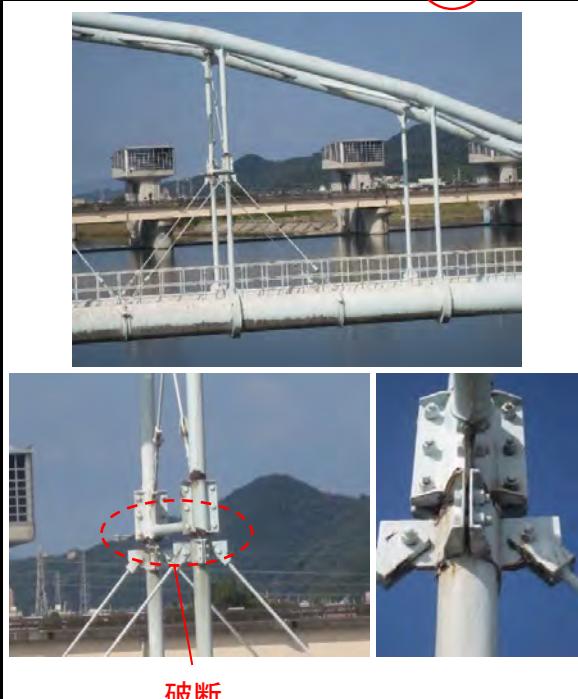
アーチ橋の吊り材（钢管）固定金具部近傍で吊り材に腐食や断面欠損、破断が生じている場合、既に引張力に対する耐荷力が喪失しており、橋全体の安全性に影響が生じている場合もある。固定金具部及びその近傍は、吊り材を流下する水などが堆積しやすいだけでなく、吊り材が振動する場合などに塗膜に損傷が生じ、局所的に著しい腐食が生じる可能性もある。

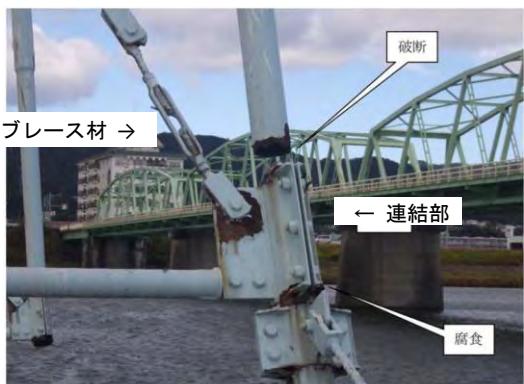
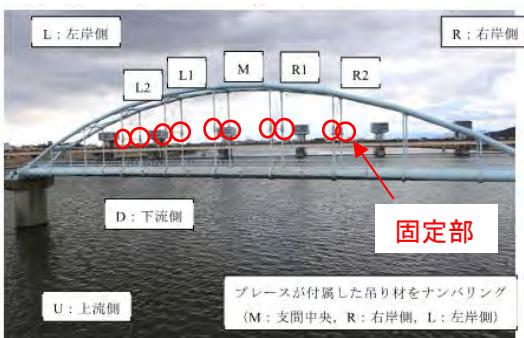
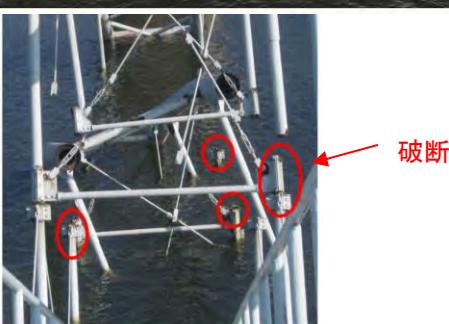
アーチ橋の吊り材に腐食、破断が生じ、落橋した例。

吊り材途中に固定部があると、吊り材を流下する水などが堆積しやすいだけでなく、吊り材が振動する場合などに防食が傷み、局所的に著しい腐食が生じ、引張力に対する耐荷力が低下することがある。

部材の交差部は死角になりやすいため、近接して状態を確認する必要がある。腐食による耐荷力への影響を把握するために、吊り材の治具を外し、治具内部の吊り材の状態を確認することも必要に応じて検討する。

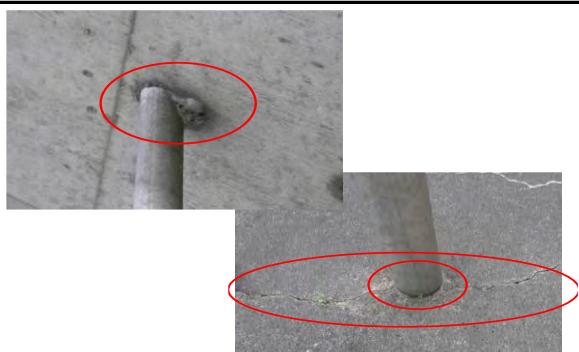
アーチ橋の吊り材のコンクリート埋め込み部に漏水やひびわれが生じている事例。埋め込まれている部分は、隙間やひびわれなどの変状が生じやすく、それらが内部鋼材損傷の原因となる場合がある。漏水状況などから外観目視できない埋込部内部の損傷も推定する必要がある。

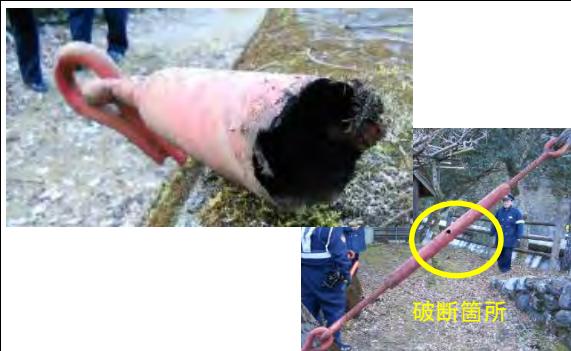
ターンバックルの破断事例（再掲）。腐食等によりターンバックル内部に水の浸入や滯水が生じると、内部から腐食が進展し、引張力に対する耐荷力の低下、破断等による耐荷力喪失に至る場合もある。

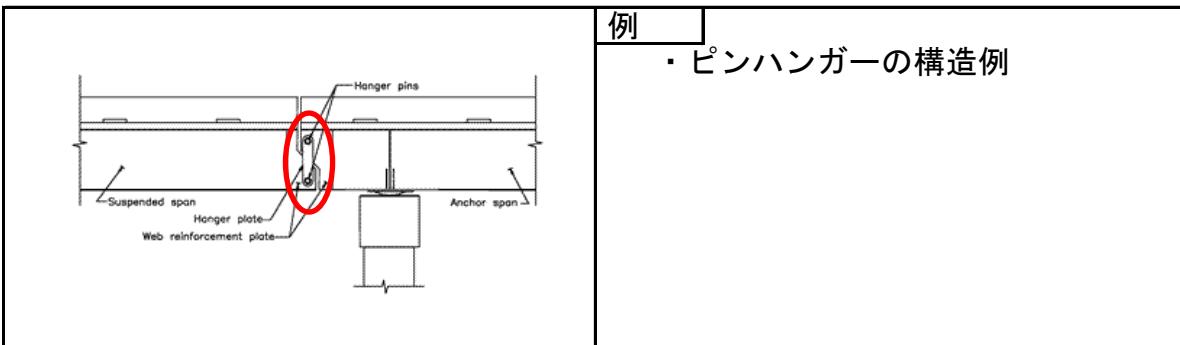
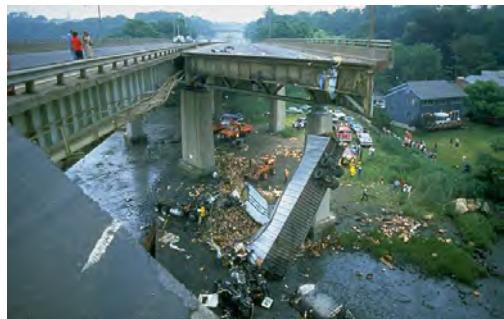
例
・ピンハンガーの疲労亀裂による落橋事例（マイアナス橋）
出典：
<http://35wbridge.pbworks.com/w/page/900718/Mianus%20River%20Bridge%20Collapse>

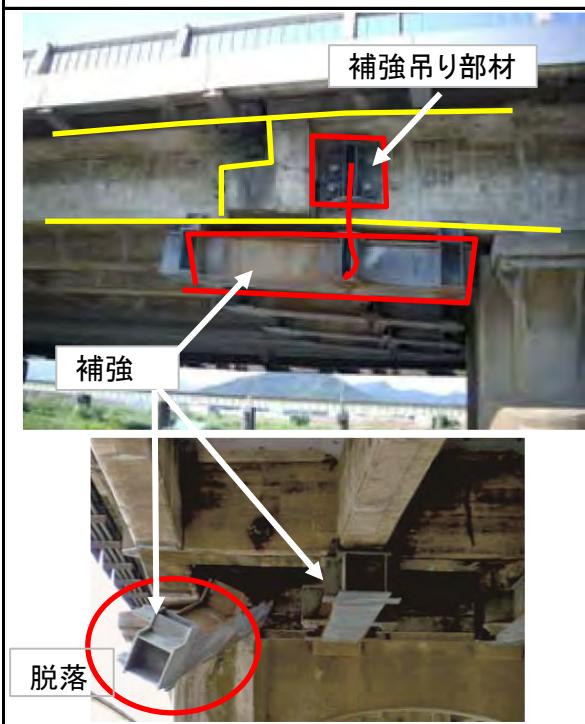
例
ゲルバーハンジ部補強吊り部材が脱落した事例。
活荷重等の繰り返し作用の影響等により吊り鋼材に亀裂が生じ、破断する可能性もある。補強部材に期待する機能が低下、喪失すると橋全体の構造安全性に影響を及ぼす可能性もある。

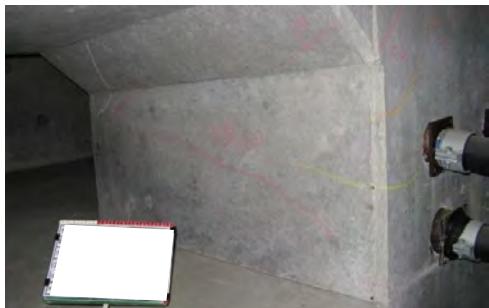
外ケーブル補強工法の定着部にプレストレス力によりひびわれが生じている場合、既設部材との定着構造にも影響が生じ、所定のプレストレスが導入されないことで補強効果が発揮されず、耐荷力の低下につながる可能性もある。定着部自体のひびわれや亀裂、腐食などの他に、既設部材からの浮き上がりやズレがないかなどを確認することも重要である。

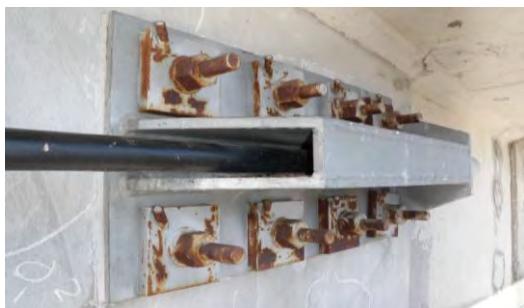
外ケーブル補強工法の鋼製の定着部に腐食が見られる場合、定着部から内部に腐食因子が侵入し、接合部の耐荷力が低下し、所定のプレストレスが導入されないことで補強効果が発揮されず、既設部材の耐荷力の低下につながる可能性もある。水を浸入させない構造となっているか、滯水しやすい構造となっていないかなど、内部への腐食因子の影響を推定する必要がある。

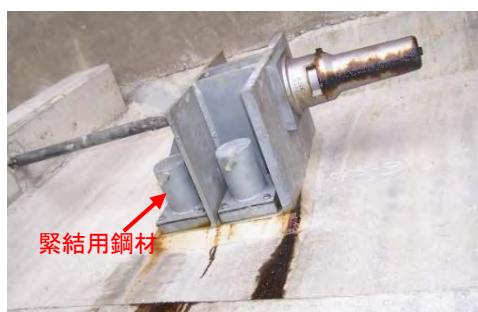
外ケーブル補強工法の定着具の保護カバー内の防錆油等の充填材が漏出している場合、定着部の鋼材の腐食が進行したり、腐食により所定のプレストレスが導入されないことで補強効果が発揮されず、既設部材の耐荷力の低下につながる可能性もある。

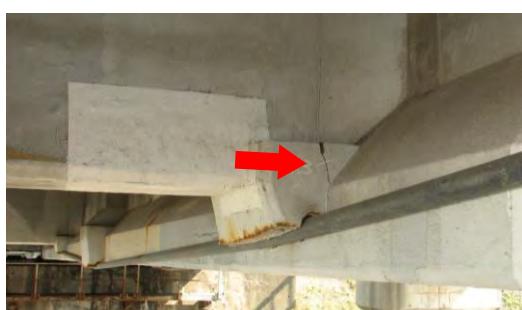
外ケーブルの偏向部にひびわれが生じているなど損傷している場合、外ケーブルに角折れが生じたり、所定のプレストレスが導入されないことで補強効果が発揮されず、既設部材の耐荷力の低下につながる可能性もある。

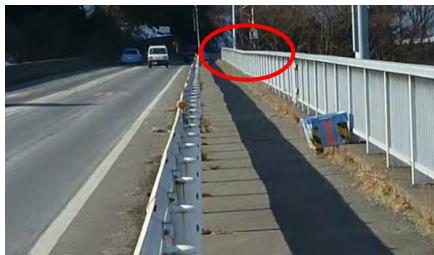
※写真は中央ヒンジを有する橋梁に異常なたわみが生じている事例。

ドルックバンド橋の支間中央付近に異常なたわみが生じている場合、PC鋼材が損傷し、引張力に対する耐荷力が低下している可能性もある。
詳細な状態の把握の実施を検討するなど慎重な評価が必要となる。

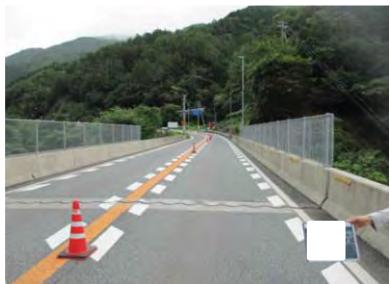
浮き上がりが無いか確認する

ドルックバンド橋の端支点部に浮き上がりが生じている場合、PC鋼材が損傷し、引張力に対する耐荷力が低下している可能性もある。
詳細な状態の把握の実施を検討するなど慎重な評価が必要となる。

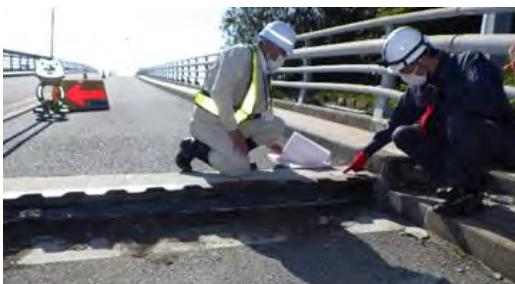
鉛直PC鋼材の破断によって、主桁端部が浮き上がり、路面に段差が生じた事例。
鋼材が直接確認できない場合であっても、支間がアンバランスな構造の場合は、鉛直PC鋼材で橋台に定着されている構造である可能性を疑うのがよい。
橋台前面に錆汁や滯水が確認される場合、鉛直PC鋼材が損傷し引張力に対する耐荷力が低下している場合もある。
詳細な状態の把握の実施を検討するなど慎重な評価が必要となる。

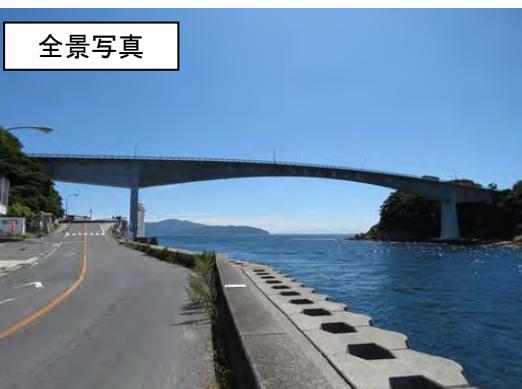
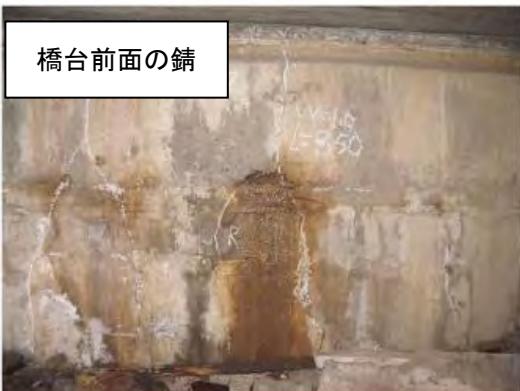
橋台前面の錆

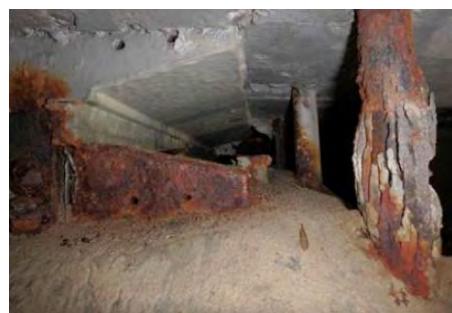
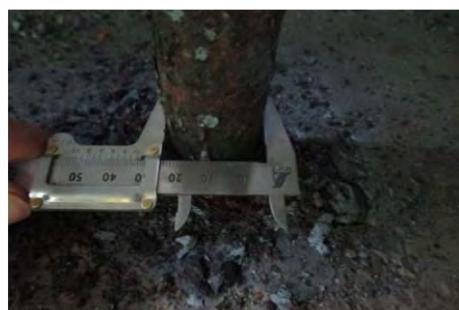
ドルックバンド橋の端支点部において、鉛直PC鋼材の露出部が腐食、断面減少している場合、既に引張力に対する耐荷力が低下している。

PC鋼材はゴムや樹脂などの被覆により腐食に対して防食されている場合が多い。直接PC鋼材が目視できる場合は、腐食が生じていないかどうか確認する必要がある。ノギスなどで断面の減少を直接確認することも有効である。

被覆等により直接目視できない場合は、滞水しやすい構造となっていないかどうか、被覆に損傷が生じていないかどうかなど、水の浸入の可能性について確認し、内部鋼材の腐食の可能性について推定する。

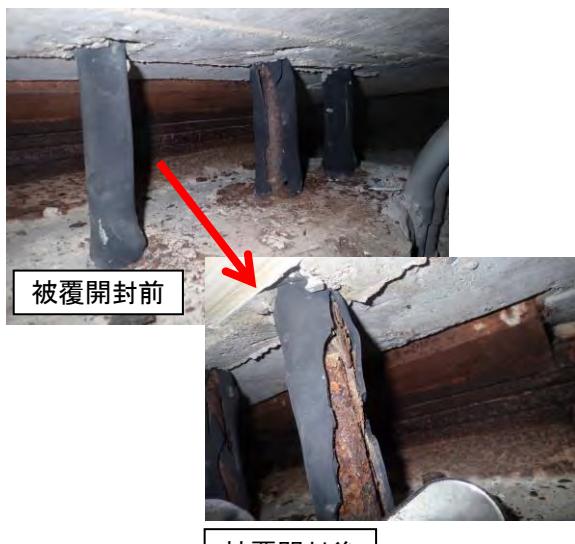
ゴム被覆で防食された鉛直PC鋼棒の腐食が確認された事例。

他の鉛直PC鋼棒に腐食・破断が生じており、被覆が残っているPC鋼棒を開封すると腐食が確認された。

鉛直PC鋼材が複数本配置されていたとしても、それらが同様の腐食環境におかれている場合は、腐食が同時に進行する可能性があることに注意が必要である。

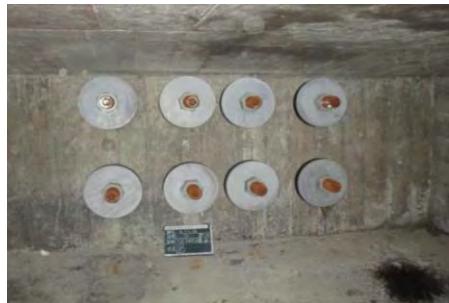
ドルックバンド橋の水平PC鋼材が桁内に定着されている事例。
桁内にひびわれが生じている場合、ひびわれから内部に水が浸入し、内部鋼材の腐食が生じる可能性もある。

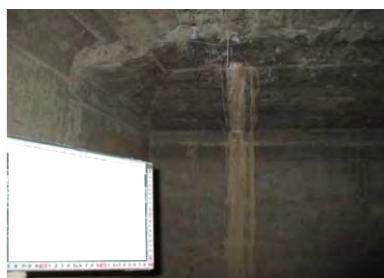
床版に貫通ひびわれが生じ、桁内へ漏水している事例。
コンクリート桁の桁内へ水が浸入している場合、環境が改善されないと桁内部からの水の浸入により、PC鋼材の腐食が生じる可能性もある。

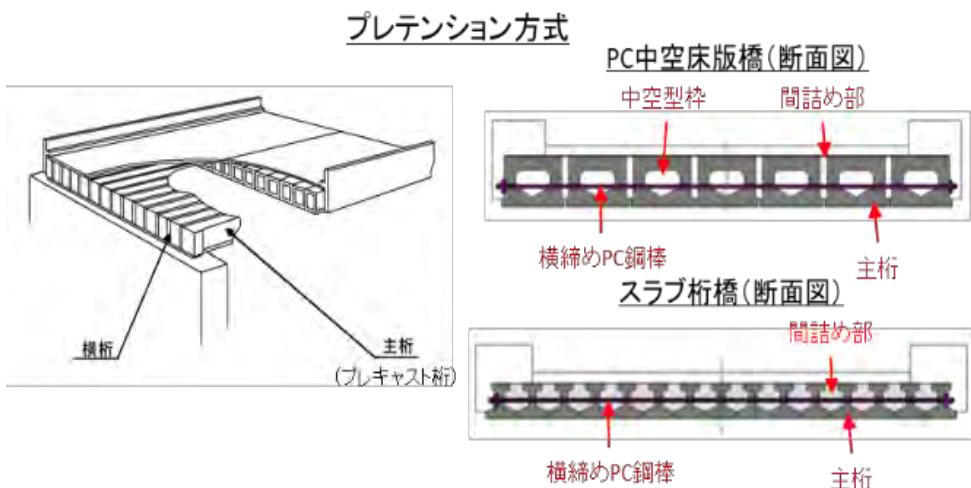
図 1.1 プレテンション PC 床版橋

プレテンション PC 床版橋(図 1.1)は、工場で製作されたプレキャスト PC 桁を現地で架設し、桁間に間詰めコンクリートを打設後、横締め PC 鋼材により一体化させた構造である。これまでに、これらの構造を有する床版橋で、横締め PC 鋼材が破断し、橋梁外部へ突出した不具合事例が複数報告されている。

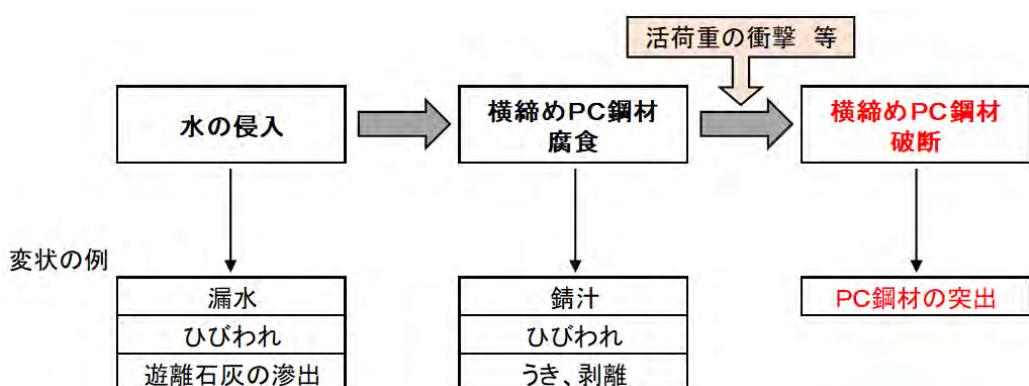
図 1.2 PC 鋼材の破断・突出メカニズム

横締め PC 鋼材の破断及び突出の主な発生要因は、PC 鋼材の腐食である。腐食によって、鋼材断面の減少が生じ、破断及び突出が発生する。腐食し断面減少した PC 鋼材の破断及び突出のきっかけとなる要因は様々なものが考えられる。例えば、活荷重による衝撃の影響などがきっかけになることが考えられる。PC 鋼材の突出メカニズムを図 1.2 に示す。

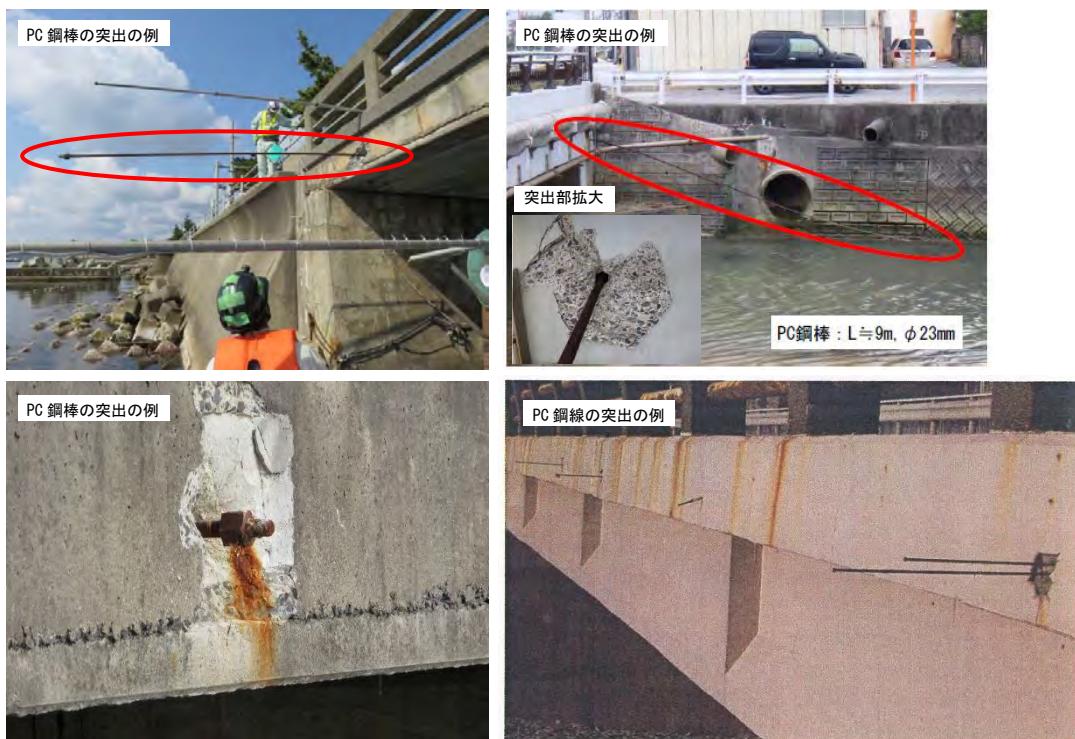
写真 1.1 PC 鋼材の突出事例

プレテンション PC 床版橋の横締め PC 鋼材の突出事例を写真 1.1 に示す。

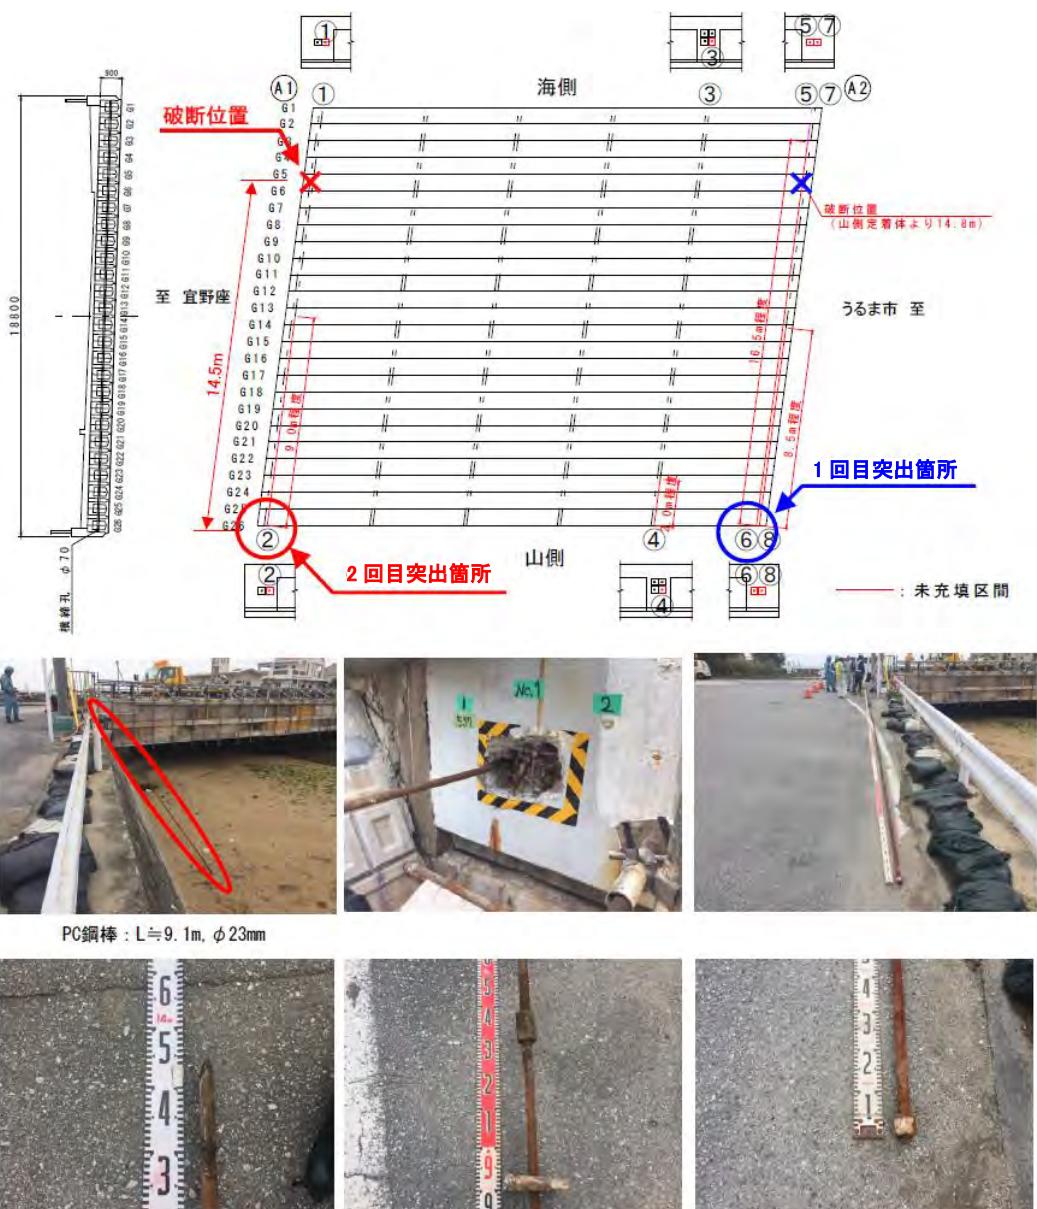
図 1.3 PC 鋼棒の突出後に再度突出が生じた事例

また、PC 鋼材の腐食による破断・突出が確認された橋梁では、同一橋梁内の別の横締め PC 鋼材の腐食環境も悪化している可能性があり、比較的短い期間で連続して横締め PC 鋼材の破断・突出が起こることも考慮して診断や措置の必要性について検討しなければならない。PC 鋼棒の突出が発生後に同一橋梁の別の箇所で再度 PC 鋼棒の突出が生じた事例を図 1.3 に示す。2 本目の PC 鋼棒の突出は、1 本目の PC 鋼棒の突出を受けて、調査および他の PC 鋼材の突出対策を検討中（1 本目の突出から約 4 ヶ月後）に発生した。そこで、既に横締め PC 鋼材の破断・突出が確認されている場合や顕著な腐食が疑われる場合には、点検、調査中に横締め PC 鋼材の破断・突出が生じることも想定し、点検、調査の方法を検討する必要がある。

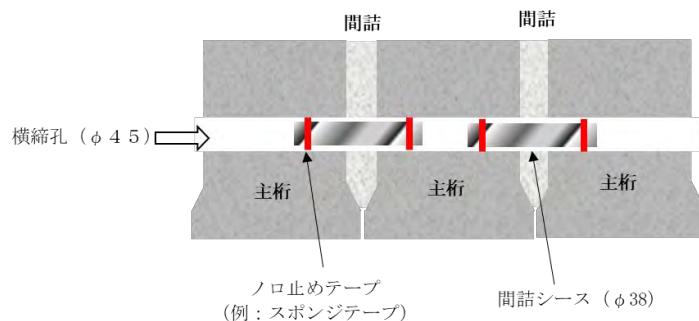
図 2.1 プレテンション PC 床版橋の横締め構造の例

横締め PC 鋼材の緊張後、シースにはグラウトが充填される。プレテンション PC 床版橋における主桁の横締め孔と間詰シースの一般的な構造を、図 2.1 に示す。

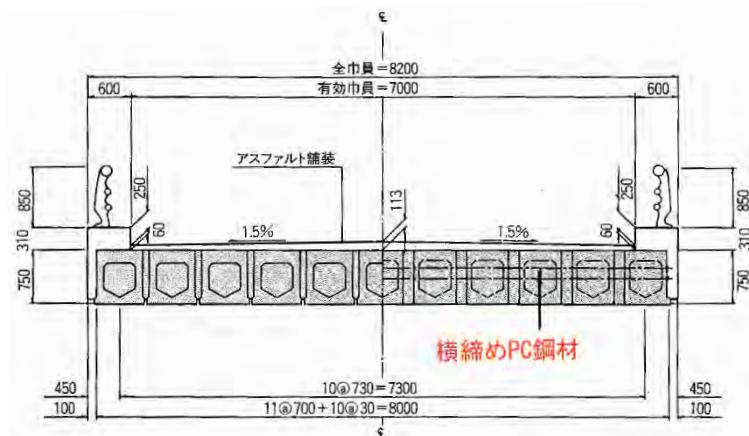
図 2.2 中空床版橋の横締め PC 鋼材位置（断面図）

横締め PC 鋼材が桁図心位置付近に配置されている場合が多い（図 2.2）。

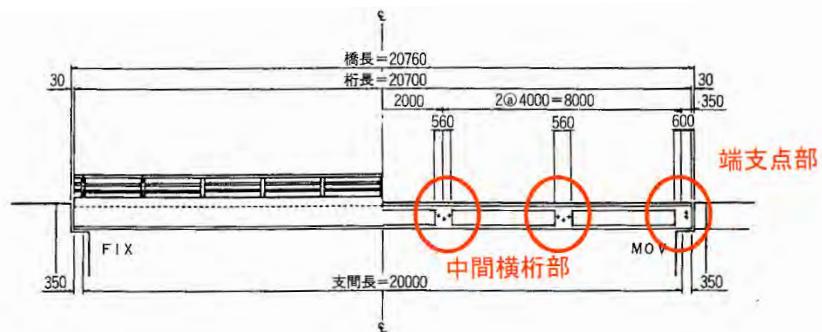
図 2.3 中空床版橋の横締め PC 鋼材位置（側面図）

横締め PC 鋼材が端支点部・中間横桁部に配置されている（図 2.3）。

一方で、上記以外の中空床版橋やI桁を用いた床版橋は、桁間に間詰めコンクリートが施されており、外観からのPC鋼材位置の把握は困難である（写真 2.2）。建設時の図面が入手できる場合は、現地で中間横桁部やPC鋼材の位置を図面で確認しながらスケール等でPC鋼材位置を確認するのがよい。ただし、必ずしも当時の図面が入手できるとは限らない。そのような場合においては、中空床版橋の端部横桁には必ず横締めPC鋼材が配置されていること等の構造的特徴や、図2.3や図2.5に示すような標準的なPC鋼材の配置を参考にする（ただし、必ずしも標準どおりの配置ではないことに注意する。）ことでおおよそのPC鋼材の配置を推定することができる。また、定着背面の変状等からもおおよそのPC鋼材位置を確認することができる。

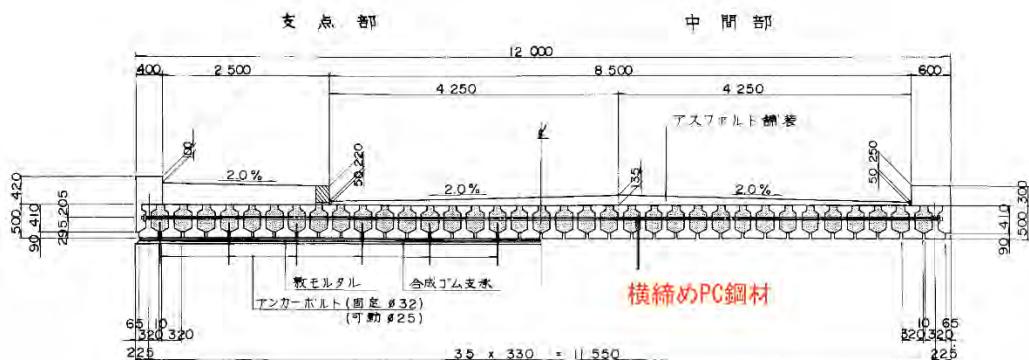
図 2.4 床版橋 (I 枝) の横締め PC 鋼材位置 (断面図)

横締め PC 鋼材が桁図心位置付近に配置されている場合が多い（図 2.4）。
横締め PC 鋼材が桁側面に 1m 以内の間隔にて配置されている（図 2.5）。

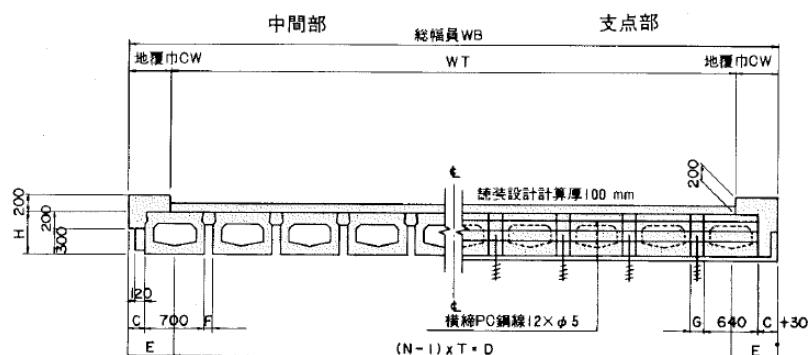
図 2.6 橋梁断面図の例

昭和 50 年（1975 年）以降に制定された建設省標準プレテンション方式単純中空床版橋（図 2.6）は、桁間の間詰めコンクリートが省略されており、横締め PC 鋼材が配置される横桁部（支点、中間）のみが桁下面付近まで打ち下ろされているため、下面からの目視で PC 鋼材の位置を特定することができる（写真 2.1）。
