橋 梁 定 期 点 檢 要 領

令和 6 年 7 月

国土交通省 道路局 国道・技術課

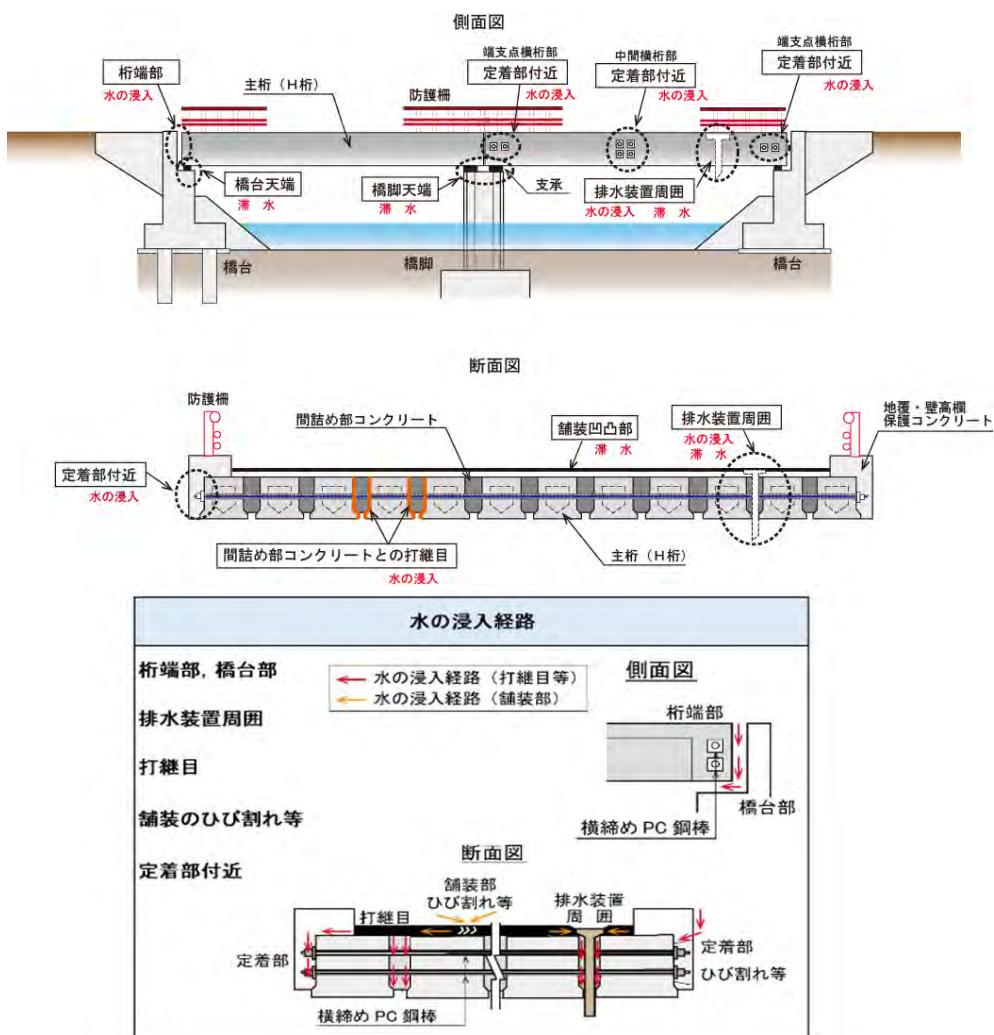
図 2.7 水の流れ込みやすい・滯水しやすい部位

PC 鋼材の腐食の原因のひとつと考えられる橋梁内部への水の浸入を把握するにあたっては、構造の特性に起因し、水が流れ込みやすい・滯水しやすい箇所を推定する必要がある。また、これに限らず、現地で見られた変状から水みちを幅広く推定することも肝要である。

(水が流れ込みやすい・滯水しやすい部位) (図 2.7)

- ・桁端部、橋台天端面
- ・排水装置周囲
- ・間詰め部コンクリートとの打継目
- ・舗装の凹凸部
- ・定着部付近

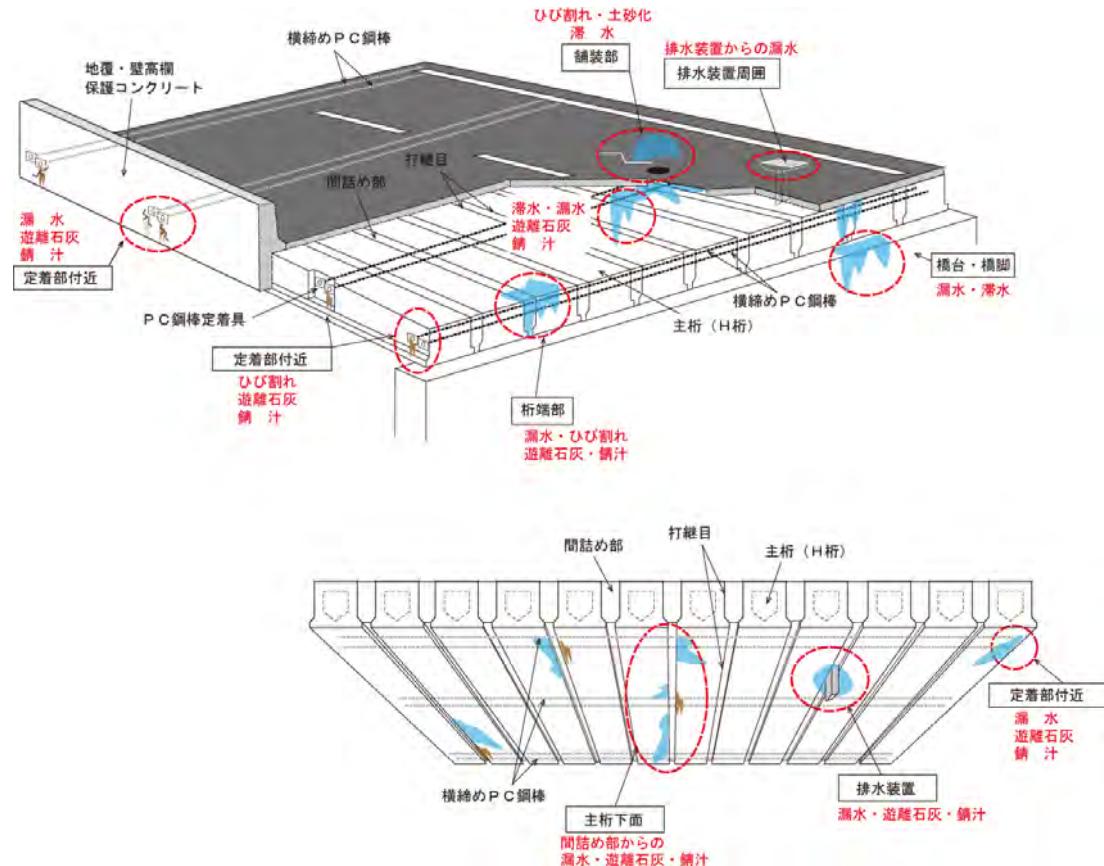
図 2.8 水の侵入による変状

(水の浸入による変状) (図 2.8)

- ・桁下面、間詰め部からの漏水（跡）・遊離石灰・鋆汁の発生（写真 2.3）
- ・排水装置付近からの漏水（跡）・遊離石灰・鋆汁の発生
- ・防水機能の低下が疑われる舗装部のひびわれ・土砂化の発生
- ・定着部付近の漏水（跡）・遊離石灰・鋆汁の発生（写真 2.4）

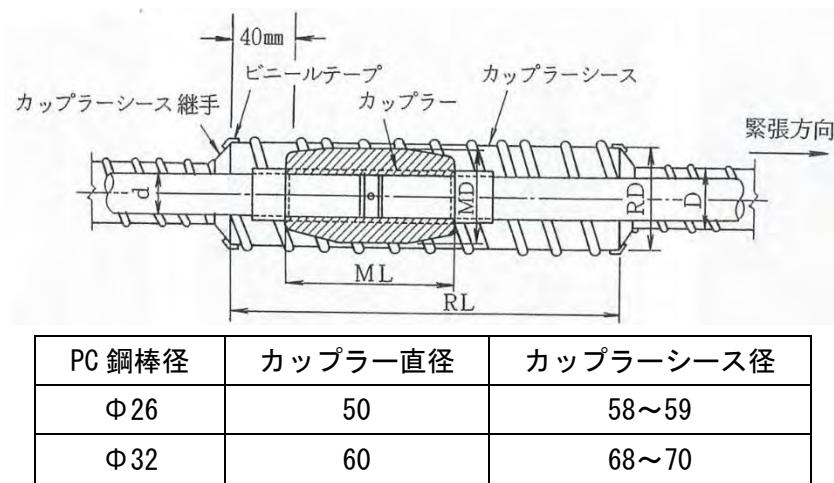
図 2.9 横締め PC 鋼棒のカップラー接続の例

横締め PC 鋼材に PC 鋼棒が使用されている場合では、1994 年頃までは PC 鋼棒 $\phi 32\text{mm}$ に対してシース内径 $\phi 38\text{mm}$, PC 鋼棒 $\phi 26\text{mm}$ に対してシース内径 $\phi 32\text{mm}$ と空隙率が小さいシースが用いられており、グラウト充填不良が生じやすかった。さらに、横締め PC 鋼材に PC 鋼棒が採用され、かつ、横締め PC 鋼棒長さが 8m 以上の場合、カップラーによる接続が実施され、このカップラーシースの空隙率が小さく、グラウト充填不良のリスクが高かった。横締め PC 鋼棒のカップラー接続の例を図 2.9 に示す。

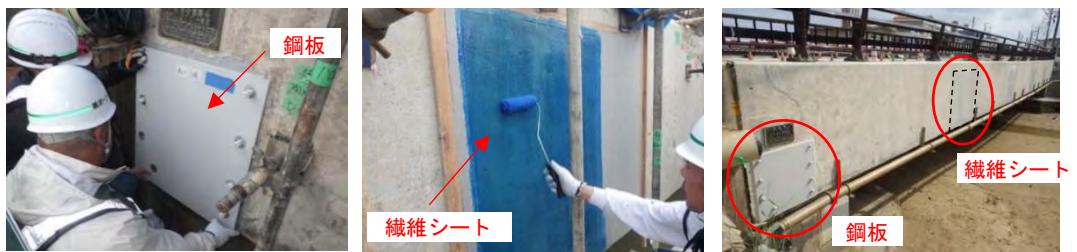
写真 2.3 横締め PC 鋼材の突出防止対策

PC 鋼材の突出による第三者被害の防止を目的とした予防保全対策として、PC 鋼材の定着背面に補強材が設置されているものがある。補強材は定着背面に接着工法によって設置され、鋼板を用いるものと連続繊維シートを用いるものがある（写真 2.3）。

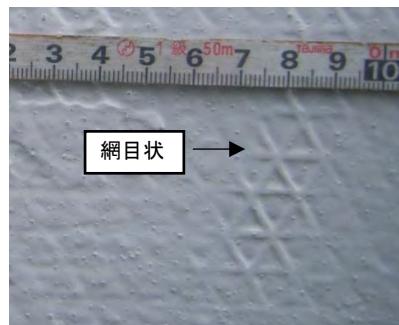
写真 2.4 繊維シートの表面（網目状）の例

ている場合もある。(表 2.2 a)) 一方で、コンクリートの剥落防止を目的とした場合は、第三者被害のある範囲で桁や地覆側面の全面に補強材が設置される(表 2.2 b))。また、突出防止や剥落防止に用いられる連続繊維シートは表面が網目状になっているものが多い(写真 2.4)。

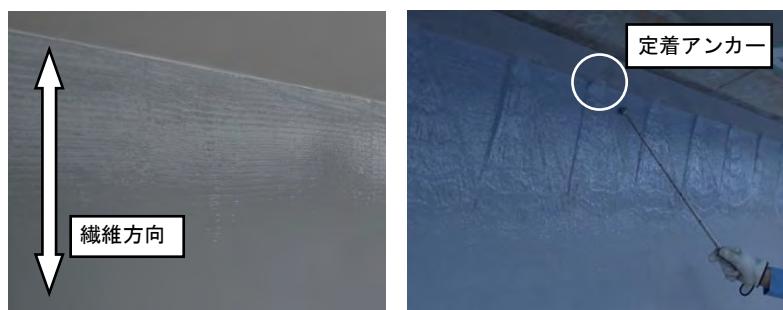
写真 2.5 曲げ・せん断補強の連続繊維シートの例

曲げやせん断の補強として連続繊維シートが設置される場合は、プレキャスト桁の側面や下面に設置される。また、外観から確認できる繊維の方向(繊維の方向は1方向でひびわれ発生方向に対して直角に配置、異方向の補強では重ね貼りされることもある)や支間中央部での繊維シートの重ね貼り、アンカー等による定着の存在によっても判別できることもある。(表 2.2 c), 写真 2.5)

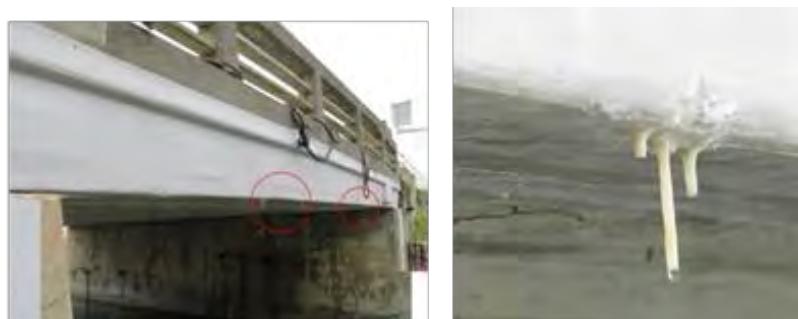
写真 2.6 補強材からの漏水の例

以上のことからは、共通して被覆のうきや割れ、膨れ、漏水等の変状が生じていないかを注意深く観察することや、打音による母材のうきや剥離を確認することが重要である。突出防止対策工の表面被覆材の内部に水が浸入し、漏水が生じている例を写真 2.6 に示す。

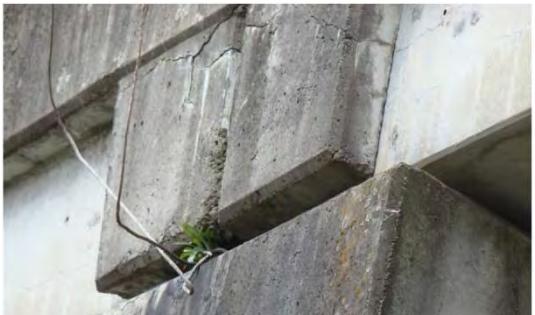
<p>■状態把握のポイント 端部横桁側面の被覆コンクリートにひびわれが生じている。また、遊離石灰の析出も見られる。</p> <p>■PC 鋼材の破断・突出に対するリスクとの関係 横締め PC 鋼材部への水の浸入、その後、横締め鋼材に沿った水の排出が生じていることが疑われる。</p>

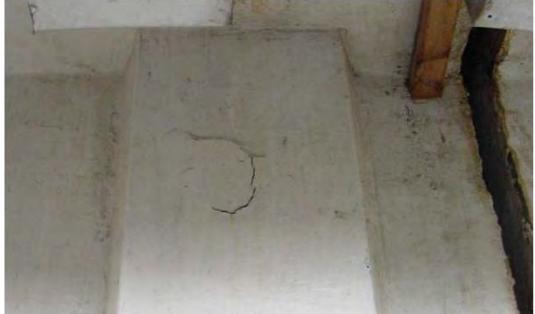
<p>■状態把握のポイント 塩害に対する補修(表面被覆)が行われた保護コンクリート部に浮き・剥離が生じている。</p> <p>■PC 鋼材の破断・突出に対するリスクとの関係 既に横締め PC 鋼材が破断した可能性が疑われる。横締め PC 鋼材が破断していない場合も、定着部での腐食の進行や、横締め PC 鋼材の腐食していることも懸念される。</p> <p>当該箇所だけでなく他の横締め PC 鋼材の破断・突出の発生を想定し、第三者被害の防止や点検、調査における二次被害の防止も検討する必要がある。</p>

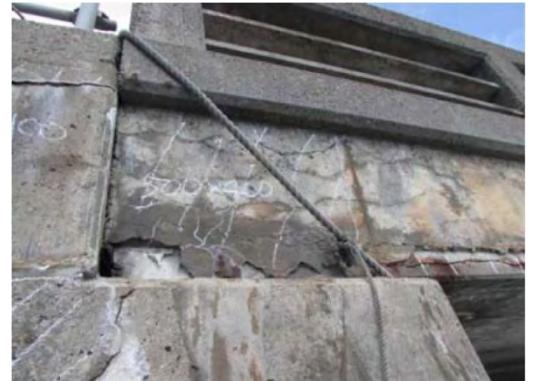
<p>■状態把握のポイント 主桁側面ならびに化粧モルタル部において、ひびわれや浮き・剥離に加え、鑄汁の発生がみられる。</p> <p>■PC 鋼材の破断・突出に対するリスクとの関係 広範囲の変色や横締め PC 鋼材位置の近くで水平方向ひびわれがみられることからは、上面から水が浸入し、広範囲に広がっていることや、コンクリート内部で横締め PC 鋼材および定着部の腐食が進行している可能性が高い。</p>

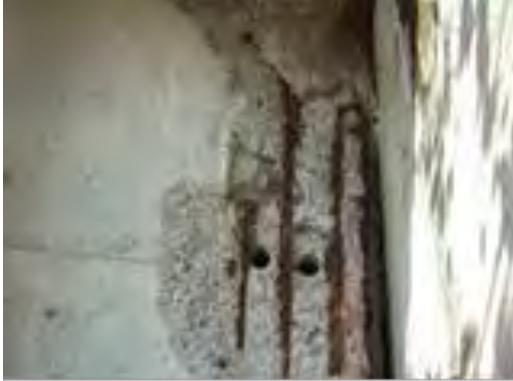
<p>■状態把握のポイント 数多くの鏽汁を伴うひびわれ、かぶりコンクリートの浮き・剥離がみられる。さらに、鉄筋の著しい腐食に加え、横縫め PC 鋼材が破断し、突出している。</p> <p>■PC 鋼材の破断・突出に対するリスクとの関係 桁端部からの漏水、伝い水の影響などにより、横縫め PC 鋼材の腐食、破断、突出に至ったことが想定される。 他の PC 鋼材においても同様の要因による腐食、破断・突出が懸念される。</p>

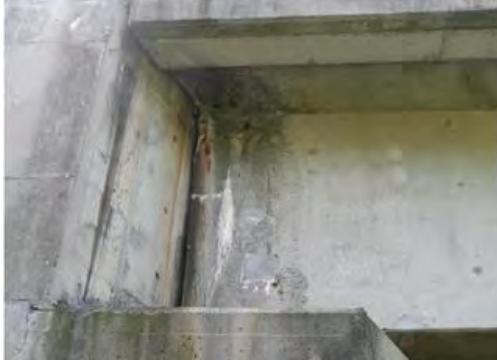
<p>■状態把握のポイント 桁端部からの伝い水がみられる。また、コンクリートの浮き、剥離が生じており、さび汁や遊離石灰の析出もみられる。</p> <p>■PC 鋼材の破断・突出に対するリスクとの関係 桁端部からの漏水、伝い水により、横縫め PC 鋼材も含めたコンクリート内部の鋼材の腐食が進展すると見込まれる。</p>

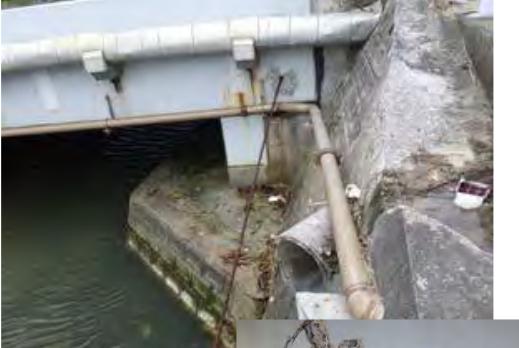
<p>■状態把握のポイント 横縫め PC 鋼材が腐食し、破断・突出している。</p> <p>■PC 鋼材の破断・突出に対するリスクとの関係 横縫め PC 鋼材のグラウトが十分に充填されていないことに加え、水の浸入により PC 鋼材の腐食、破断・突出に至ったことが想定される。 なお、既に突出が生じていることからは、同じディテールで同じ施工がされた他の PC 鋼材でも既に破断が生じかねない腐食が進行している可能性があり、詳細な調査に先立って早急に第三者被害防止のための対応を検討する必要がある。</p>

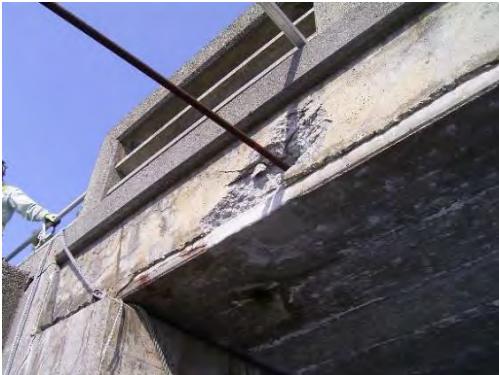
<p>■状態把握のポイント 横縫め PC 鋼材が既に突出している。また、既に突出が生じていることを除いて見ても、横縫め PC 鋼材位置近傍において、コンクリートの変色、並びに、ひびわれ及びひびわれからの漏水や遊離石灰が見られる。軸方向の鋼材の腐食も見える。</p> <p>■PC 鋼材の破断・突出に対するリスクとの関係 既に突出が生じていることを除いても、横縫め PC 鋼材部へ水が浸入し、横縫め鋼材に沿った水みちが形成されていることが疑われる。また、軸方向の鋼材の腐食も見えることからは、横縫め PC 鋼材に限らず、内部の鋼材の腐食が広範に進んでいる可能性を疑う余地がある。 なお、既に突出が生じていることからは、同じディテールで同じ施工がされた他の PC 鋼材でも既に破断が生じかねない腐食が進行している可能性があり、詳細な調査に先立って早急に第三者被害防止のための対応を検討する必要がある。</p>

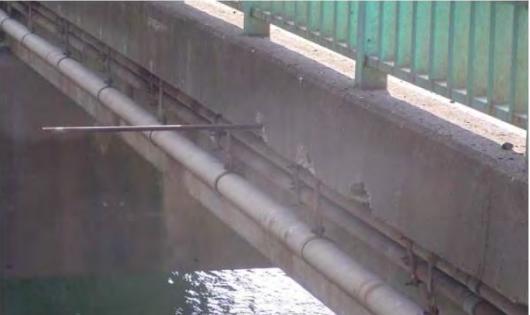
<p>■状態把握のポイント 横縫め PC 鋼材が腐食し、破断・突出している。</p> <p>■PC 鋼材の破断・突出に対するリスクとの関係 横縫め PC 鋼材のグラウトが十分に充填されていないことに加え、水の浸入により PC 鋼材の腐食、破断・突出に至ったことが想定される。 なお、既に突出が生じていることからは、同じディテールで同じ施工がされた他の PC 鋼材でも既に破断が生じかねない腐食が進行している可能性があり、詳細な調査に先立って早急に第三者被害防止のための対応を検討する必要がある。</p>

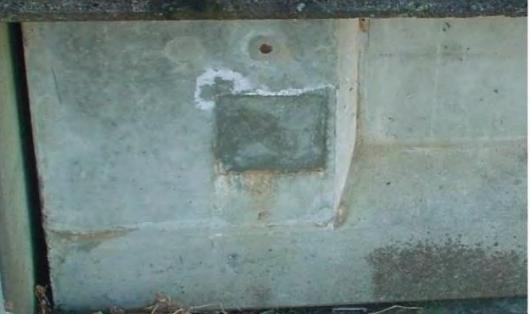
<p>■状態把握のポイント 横締め PC 鋼材定着部の後打ちコンクリートがひびわれている。また、ひびわれから遊離石灰、鎌汁が析出している。</p> <p>■PC 鋼材の破断・突出に対するリスクとの関係 横締め PC 鋼材部へ水が浸入し、排出されていることが疑われる。関連して、横締め PC 鋼材の腐食を疑う余地がある。</p>

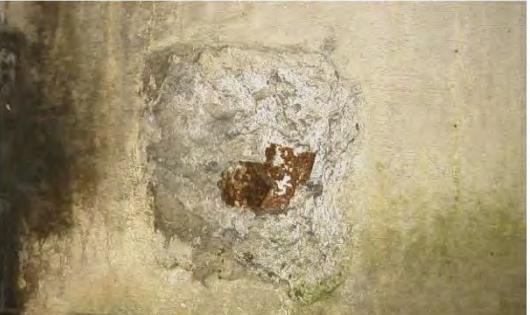
<p>■状態把握のポイント 横締め PC 鋼材定着部の後打ちコンクリートに剥離が生じ、定着部が露出している。</p> <p>■PC 鋼材の破断・突出に対するリスクとの関係 横締め PC 鋼材の腐食が生じていることや、グラウトが十分に充填されていないことで既に内部で PC 鋼材が破断し、小規模な突出に至っている可能性がある。他の横締め PC 鋼材の破断・突出の発生も想定し、第三者被害の防止や点検、調査における二次被害の防止も検討する必要がある。</p> <p>横締め PC 鋼材が破断していない場合も、定着部や一般部で横締め PC 鋼材が腐食していることも懸念される。</p>

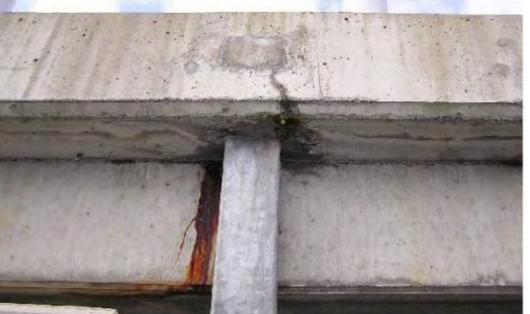
<p>■状態把握のポイント 横締め PC 鋼材近傍で、排水装置から漏水がみられる。また、排水管と床版の境界部に鎌汁もみられる。</p> <p>■PC 鋼材の破断・突出に対するリスクとの関係 排水装置近傍に横締め PC 鋼材が配置されている場合、漏水の影響により、PC 鋼材が腐食している可能性が高い。このような状態を放置した場合、横締め PC 鋼材の腐食が進行による、破断・突出が懸念される。</p>

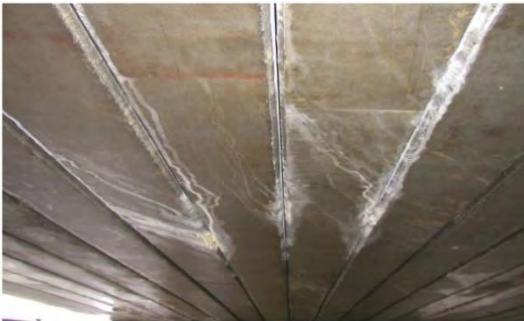
(中空床版橋)	<ul style="list-style-type: none"> ■ 状態把握のポイント 床版間詰め部の一部から漏水や遊離石灰の析出が見られる。 ■ PC 鋼材の破断・突出に対するリスクとの関係 このような状態を放置した場合、例えば、床版間詰め部を貫通する部分で水が到達し、横縫め PC 鋼材部の腐食に進展することが見込まれる。

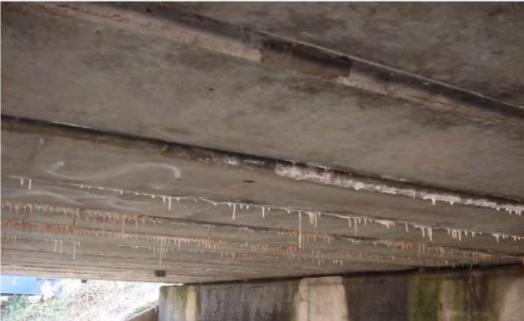
(中空床版橋)	<ul style="list-style-type: none"> ■ 状態把握のポイント 床版間詰め部から漏水やつらら状の遊離石灰が見られる。一部には鑄汁の発生も見られる。 ■ PC 鋼材の破断・突出に対するリスクとの関係 このような状態を放置した場合、例えば、床版間詰め部を貫通する部分で水が到達し、横縫め PC 鋼材部の腐食に進展することが見込まれる。

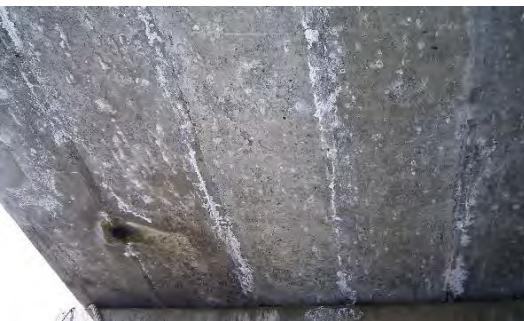
(中空床版橋)	<ul style="list-style-type: none"> ■ 状態把握のポイント 床版間詰め部のみならず、下面の広範囲にわたり漏水や遊離石灰の析出が見られる。排水管近傍にはひびわれや鑄汁の発生が見られる。 ■ PC 鋼材の破断・突出に対するリスクとの関係 床版間詰め部のみならず、床板橋上側からコンクリート内部への雨水の浸入が疑われるなどにより、横縫め PC 鋼棒も含めた内部鋼材全般の腐食が進展することが見込まれる。

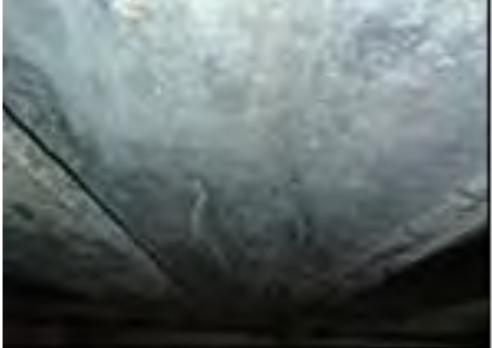
(中空床版橋)	<p>■状態把握のポイント 主桁下面にて、橋軸方向 PC 鋼材に沿ったひびわれ、水しみ及び遊離石灰の析出が見られる。</p> <p>■PC 鋼材の破断・突出に対するリスクとの関係 PC 鋼材に沿ったひびわれは ASR の特徴的変状の一つである。上面側でもひびわれが生じ、上面側からコンクリート内部へ水が浸入していることが疑われる。橋軸方向及び横締め PC 鋼材も含めた内部鋼材全般への水の到達や鋼材の腐食が見込まれる。</p>

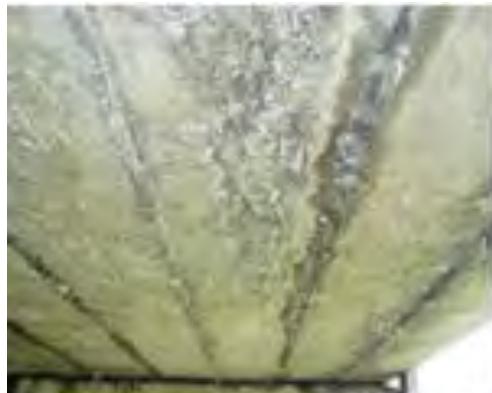
(中空床版橋)	<p>■状態把握のポイント 主桁下面に橋軸方向 PC 鋼材に沿ったひびわれ及び漏水跡や遊離石灰の析出が見られる。また、一部に鎌汁も見られる。</p> <p>■PC 鋼材の破断・突出に対するリスクとの関係 PC 鋼材に沿ったひびわれは ASR の特徴的変状の一つである。上面側でもひびわれが生じ、上面側からコンクリート内部へ水が浸入していることが疑われる。橋軸方向及び横締め PC 鋼材も含めた内部鋼材全般への水の到達や鋼材の腐食が見込まれる。</p>

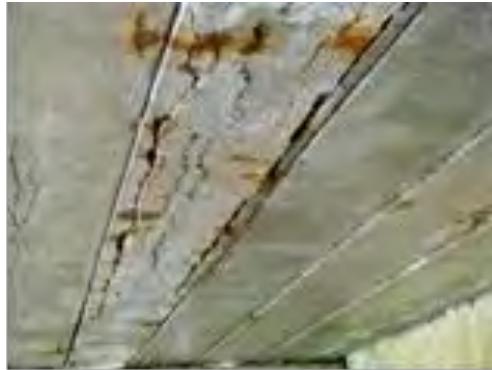
(中空床版橋)	<p>■状態把握のポイント 主桁下面に橋軸方向 PC 鋼材に沿ったひびわれが見られる。鎌汁、漏水跡や遊離石灰も見られる。また、打音すると、一部のコンクリートの浮き・剥離も確認できる。</p> <p>■PC 鋼材の破断・突出に対するリスクとの関係 多数のひびわれが見られ、コンクリート内部で各種鋼材の腐食が広範囲で進行していることや、一部では腐食が顕著になっていることが懸念される。</p>

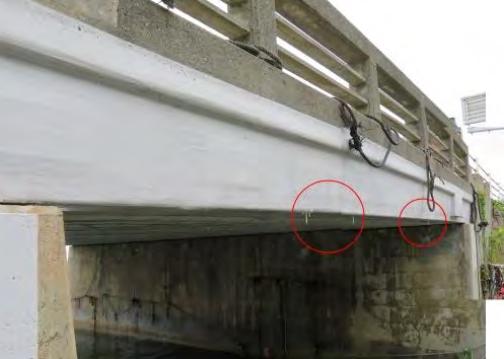
<p>■状態把握のポイント 補強範囲が桁側面のみであり、一定の間隔で鋼板が設置されていることが確認できるため、横縫め PC 鋼材の突出防止対策であると考えられる。被覆から局部的に漏水が見られ、白色析出物が滲出している。</p> <p>■PC 鋼材の破断・突出に対するリスクとの関係 内部からの水の浸入に対して、表面のシートは水の排出を妨げ、水が滞留する。その結果、塗膜とコンクリートの付着強度の低下による補強効果の喪失や、コンクリートの劣化や鋼材の腐食などが懸念される。</p>

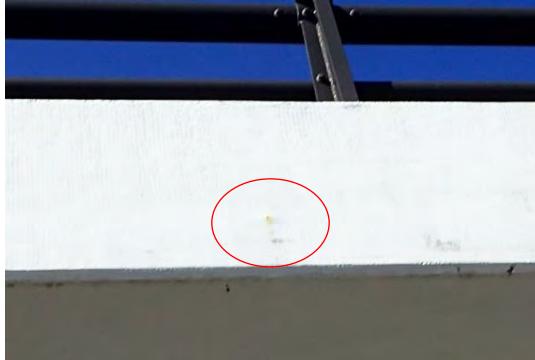
<p>■状態把握のポイント 地覆側面の全面に補強材が設置されていることから剥落防止対策と思われる。被覆に点錆、膨れが見られる。</p> <p>■PC 鋼材の破断・突出に対するリスクとの関係 被覆内部の鋼材が腐食していると考えられる。横縫め PC 鋼材等の内部鋼材の腐食の可能性も考えられる一方で、施工時の吊り材等がコンクリート表面に残っていた可能性も考えられる。PC 鋼材位置等の情報と組み合わせて慎重に判断する必要がある。</p>

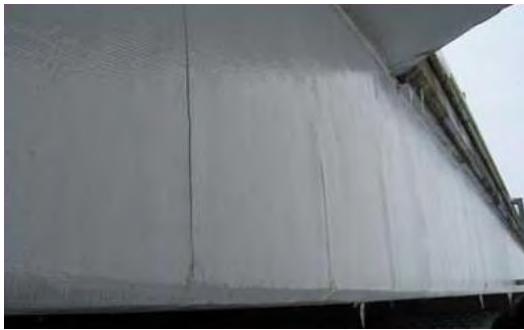
<p>■状態把握のポイント シートにうきや膨れが見られる。また、継目に剥離が見られる。被覆から局部的に漏水が見られ、白色析出物が滲出している。</p> <p>■PC 鋼材の破断・突出に対するリスク 内部からの水の浸入に対して、表面のシートは水の排出を妨げ、水が滞留する。その結果、塗膜とコンクリートの付着強度の低下による補強効果の喪失や、コンクリートの劣化や鋼材の腐食などが懸念される。</p>

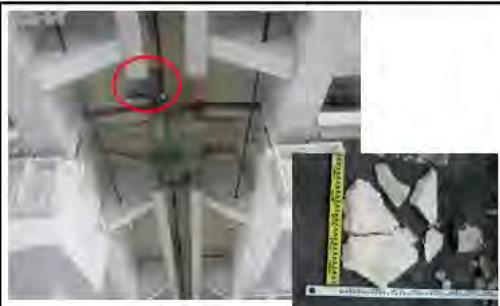
コンクリート片が剥落防止材を抜けて落下した例
コンクリート部材の変状状態によっては、施工された剥落防止の能力では防止できないこともある。また劣化等により機能低下していることもある。内部が視認出来ないことと合わせて注意が必要である。

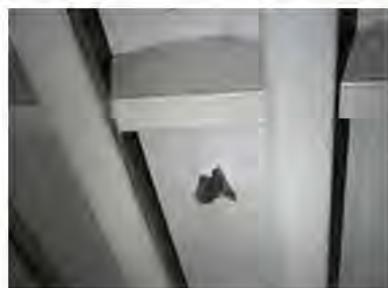
間詰めコンクリートが抜け落ちた例

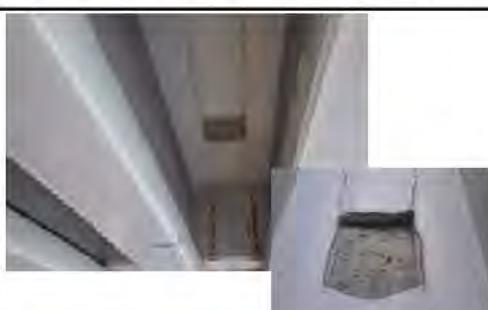
間詰めコンクリートが抜け落ちた例

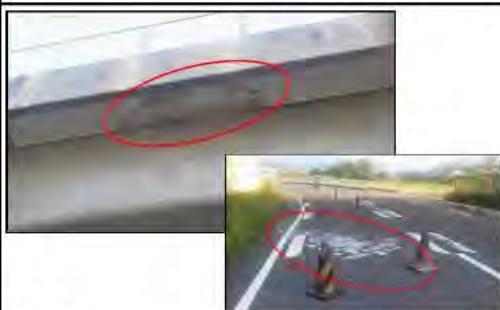
化粧モルタルが面的に落下した例

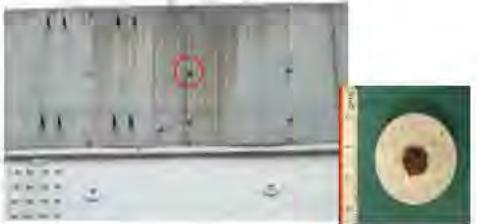
<p>例</p> <p>後埋めモルタルが落下した例 構造部材でない後埋めモルタルや化粧ボルト、附属物に付随する部品、目地材など橋本体からは様々な落下物が生じる可能性があり、供用中に想定される外力や経年劣化の影響も考慮して、そのようなものの特定やその状態に注意が必要である</p>

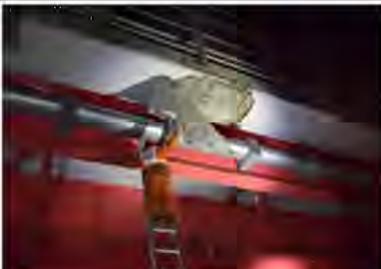
<p>例</p> <p>補修した材料（剥落防止工）が剥がれた例</p>

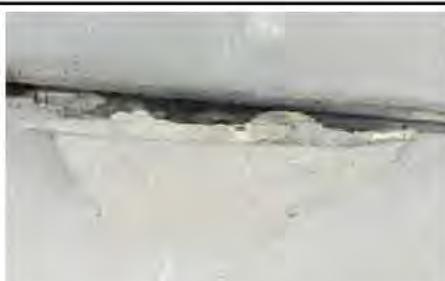
<p>例</p> <p>補修した材料（剥落防止工）とともにコンクリート片が剥落した例</p>

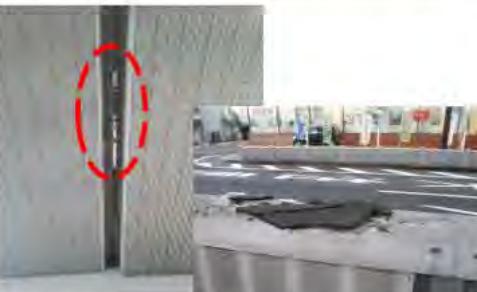
<p>例</p> <p>目地材が落下した例</p>
<p>備考</p> <ul style="list-style-type: none"> ■ 第三者被害の可能性がある落下事象は、必ずしもコンクリート表面のうきや剥離だけでなく様々なものがある。 ■ 剥落対策工が実施済みの箇所においても、対策部に変状が疑われる場合は、詳細な状態の把握が必要な場合がある。

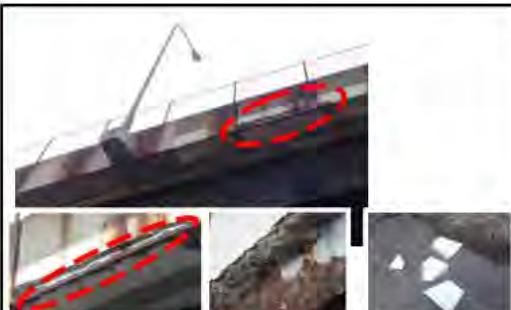
I形鋼格子床版を有する橋の壁高欄打ち下ろし部のコンクリートが落下した例
構造的に雨水の滴下や水切り部になる部位では、部材内部への雨水の浸透や高頻度の湿潤環境の影響で、かぶりコンクリートの劣化や被覆材や塗膜の劣化が促進することがある。

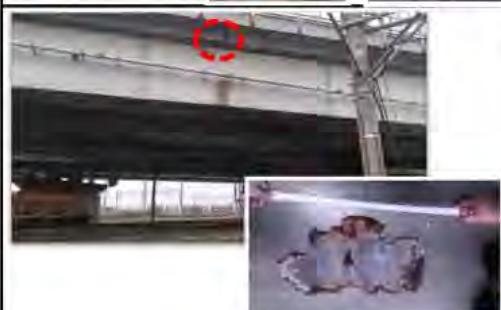
I形鋼格子床版から腐食片が落下した例

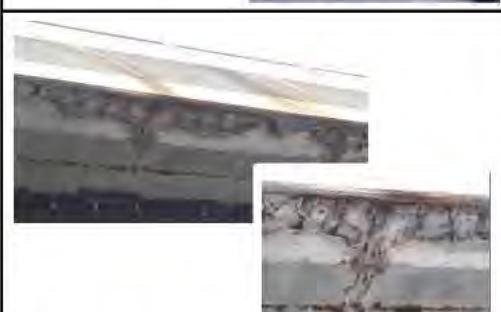
I形鋼格子床版から腐食片が落下した例

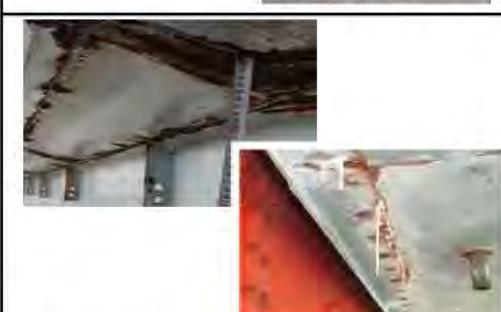
I形鋼格子床版上面からの水分の浸入が疑われる場合、腐食片の落下だけでなく、鋼板が落下する可能性もある。

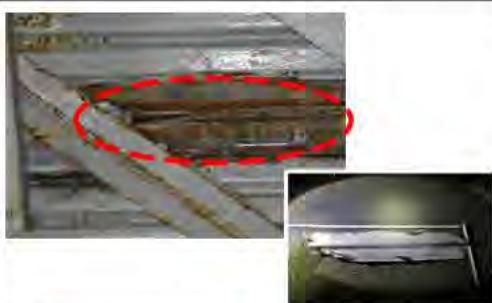
R C床版のデッキプレートの一部が落下した例

上面から雨水の侵入がある部材の下面に設けられた鋼板では内面から腐食が進行して、錆片や塗膜落下を生じたり、局部的に鋼板が落下するなどの危険性もあり注意が必要である。

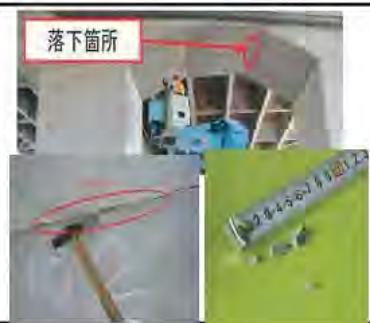
橋脚の折れ点からモルタル片が落下した例

様々な理由でコンクリート表面に施工された被膜等では、それ自身の経年劣化や内部コンクリートの変状に起因して、部分的に剥離を生じたり小片の落下が生じることもある

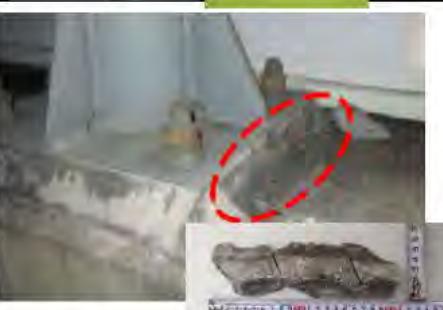
照明柱基部のモルタル片が落下した例

附属物の台座モルタルなどは構造安全性には深刻な影響がない場合もあるが、位置によっては路下に落下することもあるため注意が必要である。

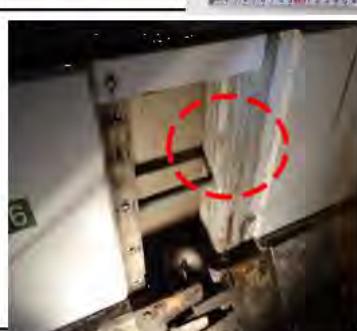
壁高欄からコンクリート片が落下した例

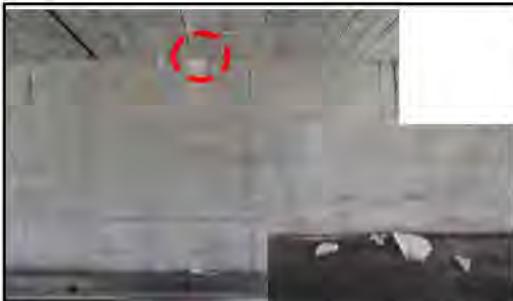
例

コンクリート片が落下した例
地震などの大きな作用を受けた場合には、構造安全性に問題はなくとも、部材の干渉や局部応力の影響などでコンクリートかぶりにひび割れや剥離を生じていることあり、時間をおいて落下することもある。

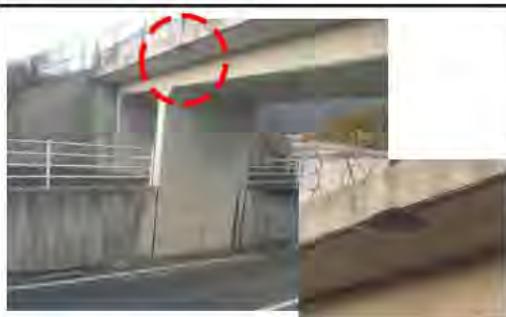
例

化粧モルタルが面的に落下した例
表面的に施工されたモルタルは施工不良や材料不適合などがあると、付着力を失って比較的大きな面積でその部分が脱落することがある。原因によっては、同じ要因で他の箇所でも続発する危険性がある。

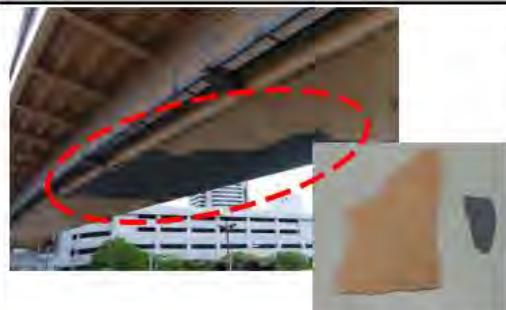
例

塗膜が面的に落下した例
塗膜に施工不良や材料不適合などがあった場合、層間剥離を生じて比較的大きな面積で塗膜が脱落することがある。原因によっては、同じ要因で他の箇所でも続発する危険性がある。

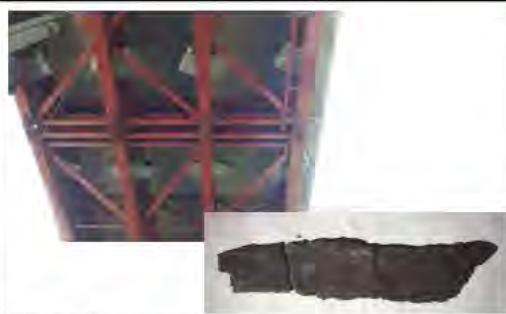
例

鋼部材腐食片が落下した例
鋼部材が腐食した場合、断面減少などによる耐荷性能への影響がなくても、錆片が落下して第三者被害を及ぼす危険性があり、注意が必要である。耐候性鋼材の層状剥離錆では比較的大きな錆片が脱落することもあり錆の性状にも注意が必要である。

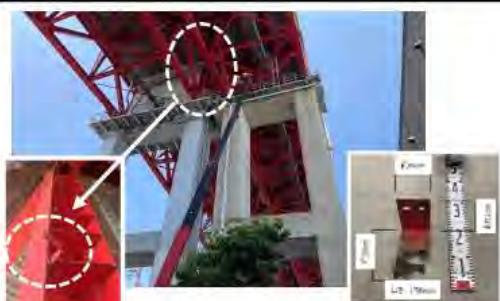
例

過去に排水管を添架していた金具が残置されており、腐食により落下した例

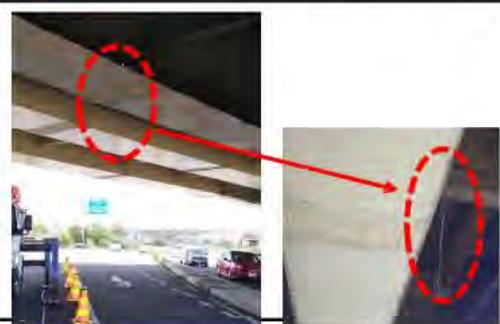
例

剥落対策ネットを固定するためのワイヤ等が落下した例

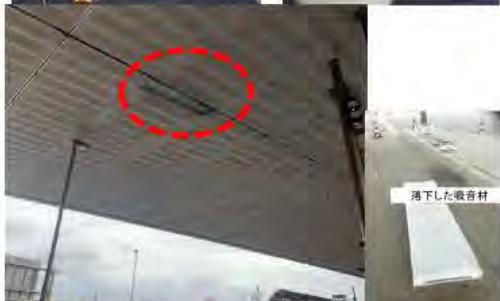
例

裏面吸音板内から吸音材が落下した例

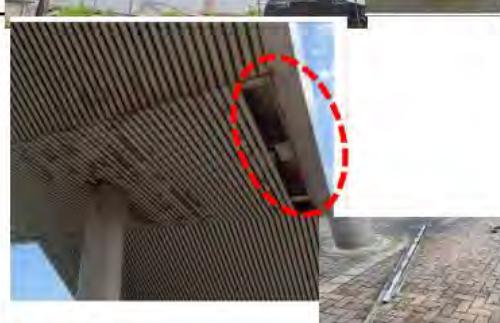
例

化粧板が落下した例
化粧板の吊り構造、取り付け構造によっては、腐食などにより落下が生じるので、化粧板を外して内部を把握するなどするのがよい場合も多い。

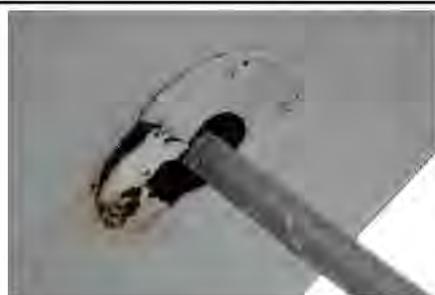
例

アーチリブへのケーブル定着部の穴を塞ぐ鋼板が腐食している場合、ケーブルの振動などに伴い落下することもある。

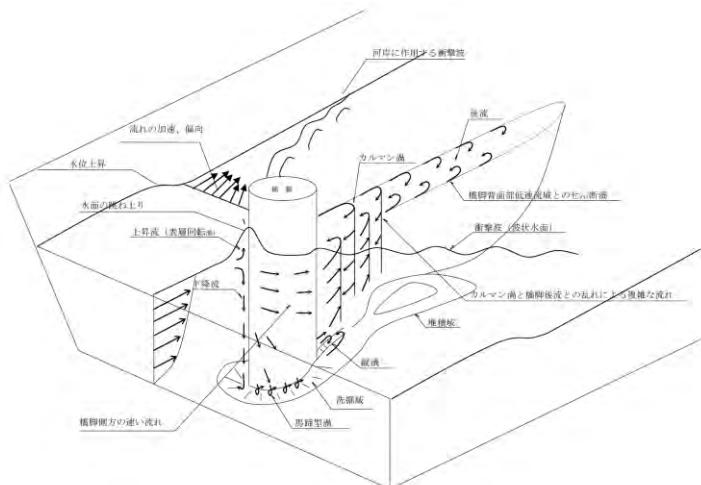
図-2.1 橋脚に生じる水理現象

- ① 下部構造周辺の流れは、橋脚前面で、左右に分かれる流れと、橋脚に沿った鉛直下方への下降流に大別される。
- ② 左右に分かれた流れは、下部構造の壁面に沿った湾曲流となり、橋脚側面に局所的な流れの集中が生じる。
- ③ 橋脚前面での下降流は河床に衝突し、河床砂礫を巻き上げる回転渦が発生する。
- ④ この渦によって巻き上げられた土砂が、左右に分かれる流れにのって橋脚後方に運ばれる。

※ただし、必ず前面側に洗掘が生じるとは限らないことに注意が必要である。

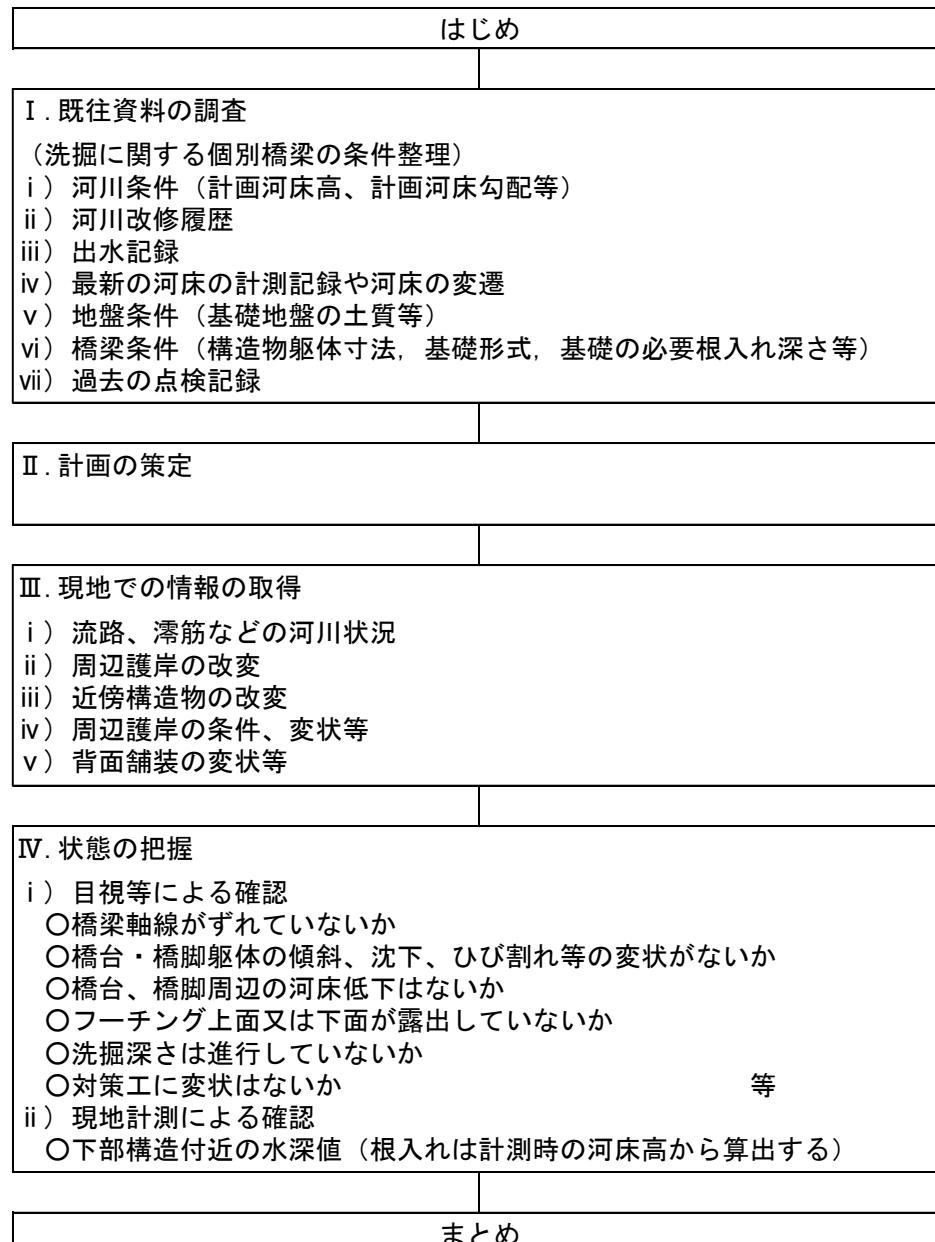
図-3.1 状態把握のフローの例

定期点検時における洗掘の状態把握には、一般に、以下の準備が必要である。

- I. 既往資料の調査
- II. 計画の策定
- III. 現地での情報の取得

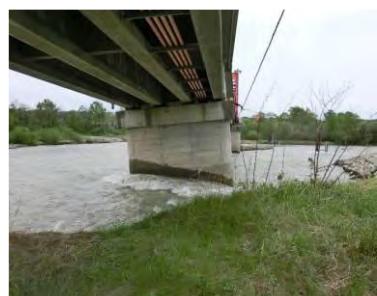
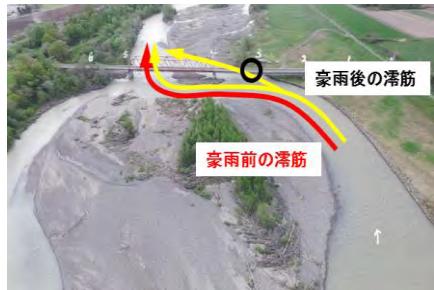
例

豪雨により澤筋が変化し、新た
な水衝部となつた橋脚が移動・
傾斜し、上部構造も変形してい
る例

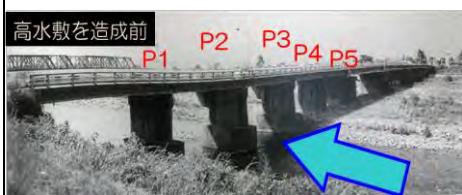
例

高水敷の造成により濁筋が変化し、新たに水衝部となった橋脚が移動し落橋している例

- 周辺の護岸改修により河川特性に変化が生じる場合がある。特に水が当たるところでは、過去の点検結果等とは異なる状態になっている可能性がある。
- もともと高水敷だった箇所などでは、河川構造令上、根入れ深さ 1 m ほどで施工されている可能性があり、河道変化により元の高水敷が河道になっている場合は、洗掘が進んでいないか注意が必要である。

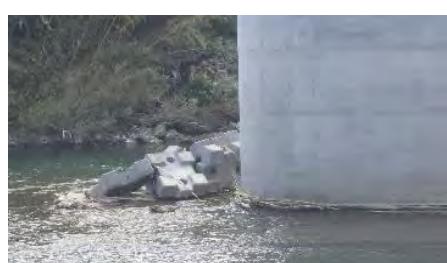
例

橋脚周辺の護床ブロックが散乱している例

- 橋梁周辺の護岸等で洗掘対策がなされている場合、洗掘しやすい条件となっているため、周辺の構造物の変状にも留意して情報を把握するのがよい。
- 周辺の護岸ブロックの流出や橋脚に衝突物がある場合は、洗掘が生じている場合がある。
- 洗掘対策として実施した護床ブロックが増水時の流水の影響等で散乱している等の既存対策工の変状から、洗掘がすでに生じている可能性や、次回点検までの発生又は進行を疑うことができる。
- 護床工の変状を把握することで、河床や周辺護岸の変化が把握できる場合がある。過去の写真と比較することも有効である。
- 河川増水時に、橋脚の上流側で洗掘により河床材料が消失し、洗掘が進む。平時から、洗掘が生じやすい条件となっていないか把握することが重要である。
- 平常時の洗掘の程度が軽微に見えても、洪水時には、橋脚周囲の流速増加により土砂が局部的に失われて洗掘されることがある。フーチングが通水部に露呈したりすると、フーチングそのものが流水を阻害し、局所洗掘が急増する。洗掘が深くなると洗掘範囲もさらに拡がることとなり、基礎の支持力が低下するおそれがある。
- フーチング上面又ケーソン基礎側面が露出していれば、基礎底面位置まで洗掘が進む可能性を疑うことができる。

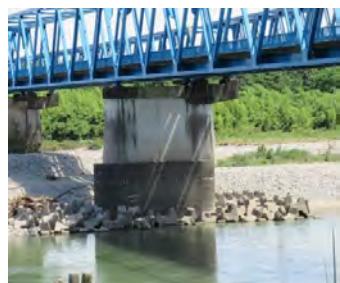
例

橋脚周辺の護床ブロックが散乱している例

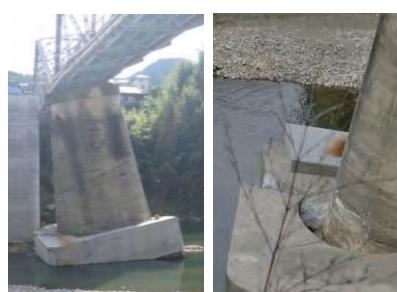
例

橋脚が傾斜し、下部構造の根固めコンクリートに割れが生じている例

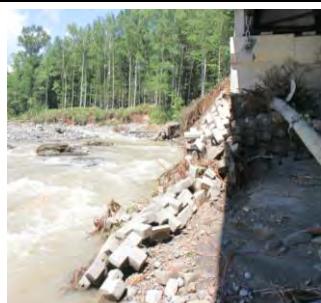
例

橋台周辺の護岸ブロックが流出している例

(豪雨災害時に発見された損傷)

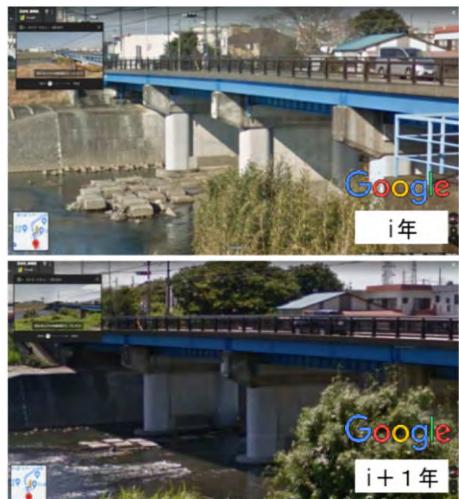
例

下部構造周辺の護床工の変化を
観察した例

- 水中部の直接目視可能な範囲を最大限にするために、渇水期に状態把握を行うのがよい。
- 基礎部の状態を直接確認できないときには、必要に応じて水中カメラ等で見るなどできるだけ状態を把握することが効果的である。

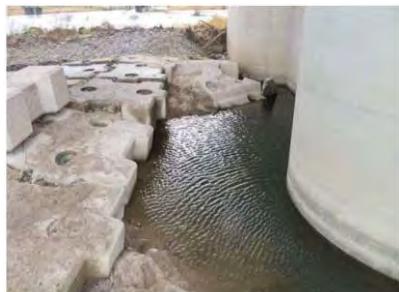
例

洗掘により橋脚周辺の河床材料
が流失している例

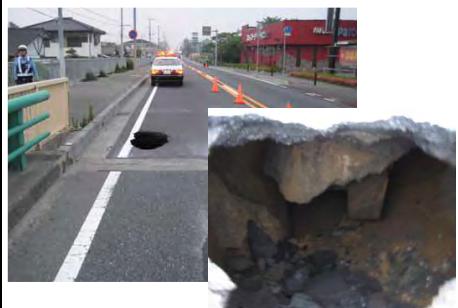
例

橋台背面土の流出や吸い出しにより、橋台背面の路面が陥没している例

- 洗掘により橋面背面土が流出することがある。
- 護岸の隙間から、吸い出しが起きていることがある。
- 橋台背面土の流出や吸い出しにより、橋台背面の路面が陥没する場合がある。繰り返し橋台背面に陥没が生じる場合には、河川による洗掘の影響が疑われる場合がある。
- 水衝部（増水した時に水の流れが強くなる箇所。河川の湾曲部に多い。）にあたる箇所に橋台が突出している場合、流水の影響で洗掘が生じやすい。洗掘により橋台が沈下・移動・傾斜するほかに、橋台背面土の吸い出しにより橋台背面の路面が陥没する可能性があることに留意する。

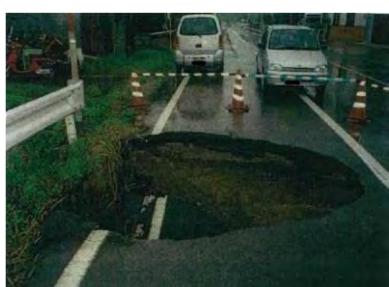
例

橋台背面土の流出や吸い出しにより、橋台背面の路面が陥没している例

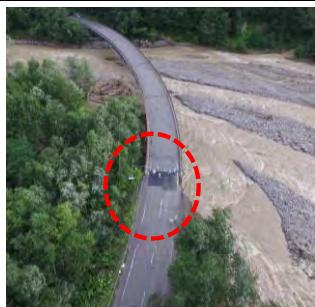
例

橋梁背面土の流出や吸い出しにより、橋梁背面の路面が陥没している例

(豪雨災害時に発見された損傷)

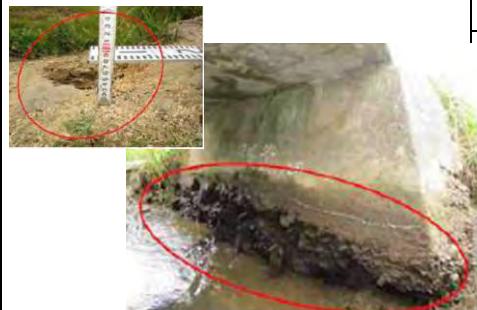
例

橋台前面の洗掘に伴い、橋台背部に陥没が生じている例

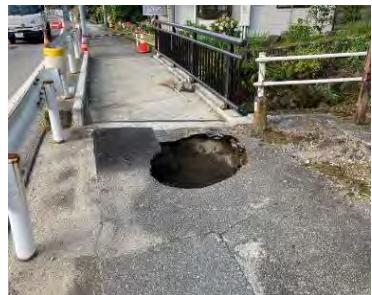
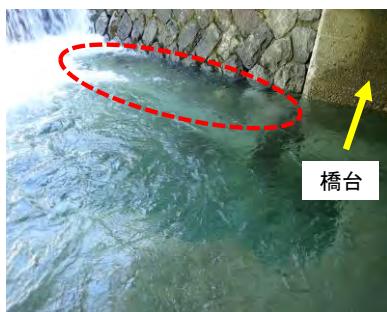
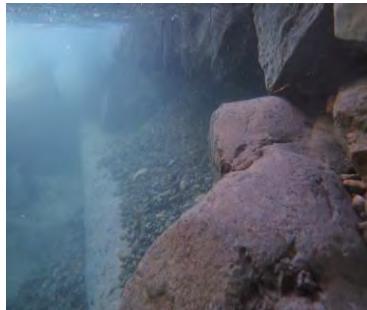
例

水中部において、橋台近傍の護岸工が抜け落ち、橋台背面の路面が陥没している例

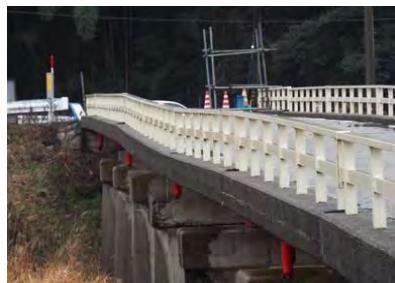
橋梁の軸線に異常が生じている
例

- 軸線の異常が見られる場合、洗掘が既に橋の安定に影響を及ぼしている可能性がある。
- 基礎が不安定になっていることが疑われる場合には、規制等、早急な措置の必要性を検討する必要がある。

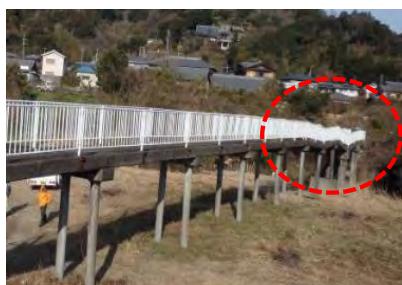
橋梁の軸線に異常が生じている
例

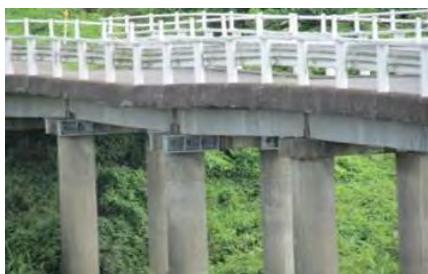
橋梁の軸線に異常が生じている
例

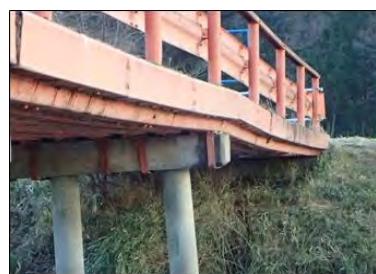
橋梁の軸線に異常が生じている
例

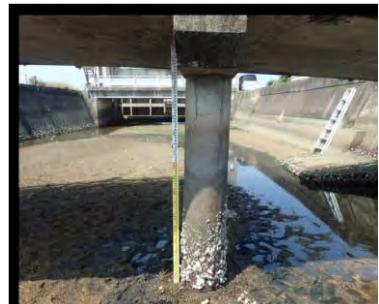
例

パイアルベント橋脚が傾斜している例

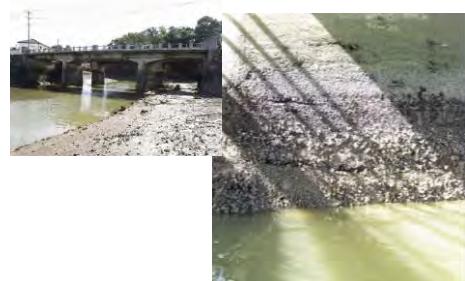
例

橋脚に洗掘が生じ、断面欠損が生じている例

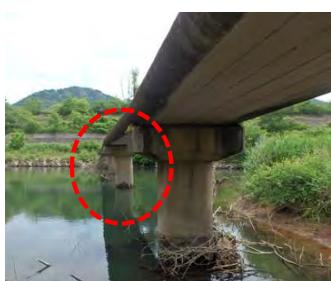
例

沈下橋の橋脚が傾斜している例

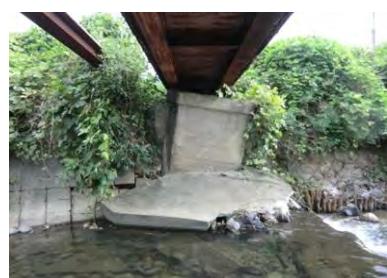
例

橋脚が傾斜し、上部構造が支持できていない例

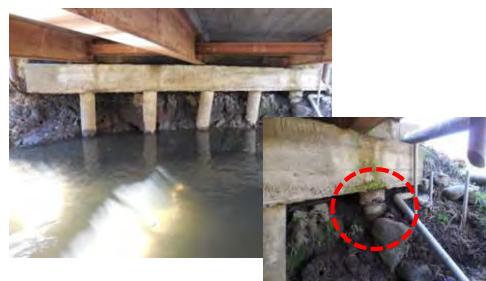
例

パイルベント杭が変形し、杭頭部が
破断している例

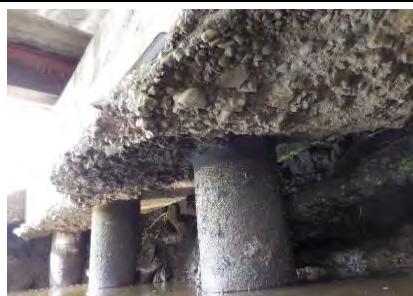
例

パイルベント杭が変形し、杭頭部が
破断している例

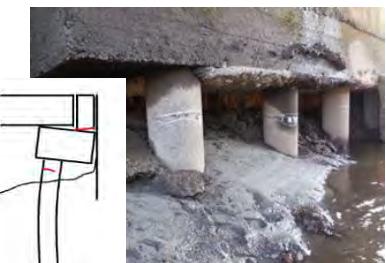
例

パイルベント杭が変形し、杭頭部が
破断している例

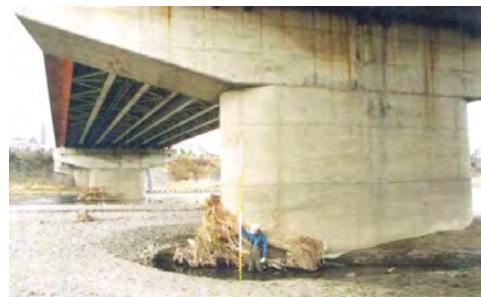
例

基礎部が流水のため著しく洗掘されている例

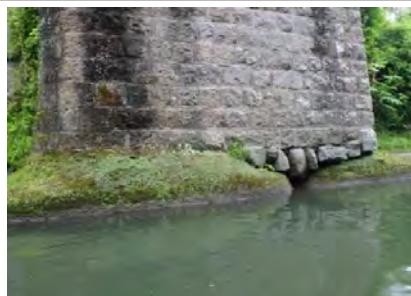
橋台に洗掘が生じている例

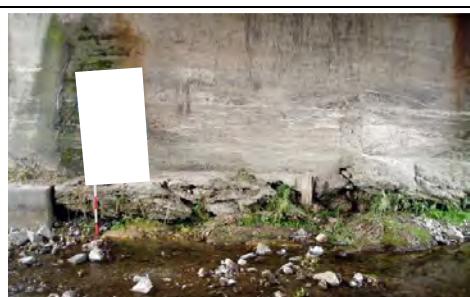
橋台に洗掘が生じている例

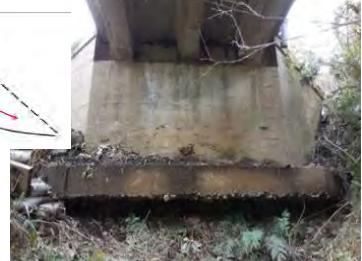
前面地盤の崩壊

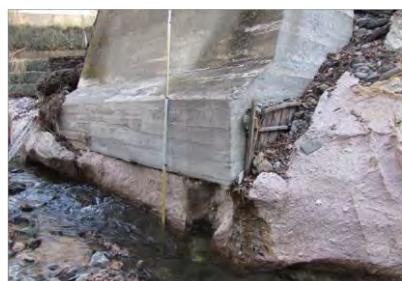
護岸が整備されていないため、増水の繰り返しにより洗掘が進行し、フーチングが露出している例

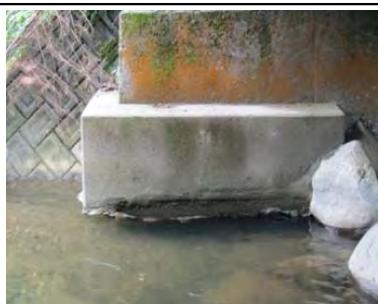
洗掘が進行し、フーチングが露出している例

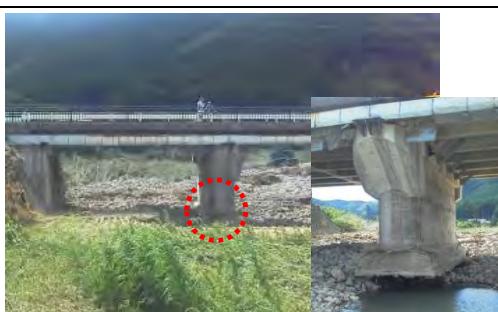
洗掘が進行し、フーチングが露出している例

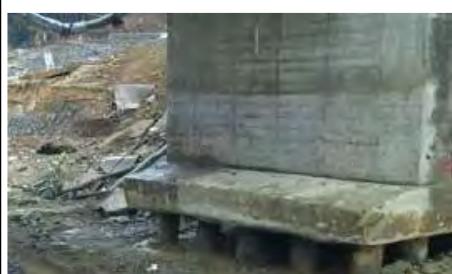
基礎部が洗掘されフーチングや杭が露出している例

(津波後に発見された損傷)

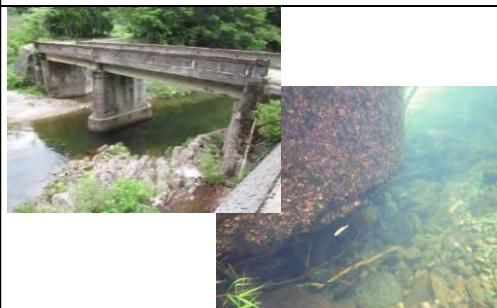
洗掘が進行し、フーチングが浮いている例

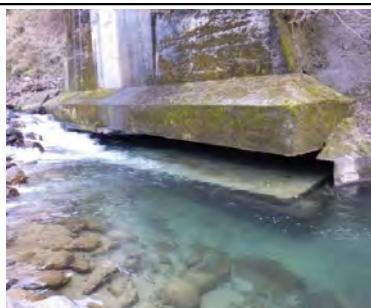
洗掘が進行し、橋台が傾斜している例

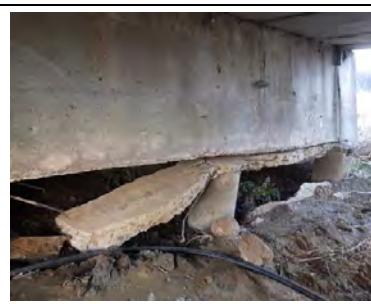
洗掘が進行し、橋台が傾斜している例

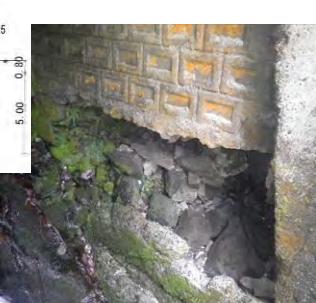
護岸ブロックが抜け落ち、空洞
が確認された例

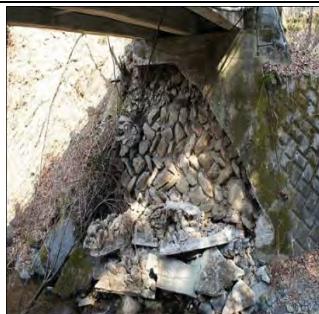
護岸ブロックが崩落し、橋台が
不安定な状態となっている例

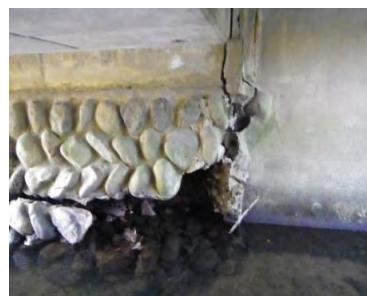
護岸が崩落し、上部構造が沈下
した例

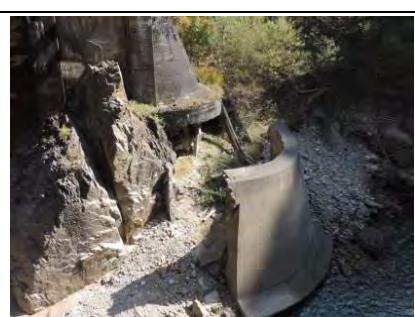
下部構造を保護する擁壁が破損
している例

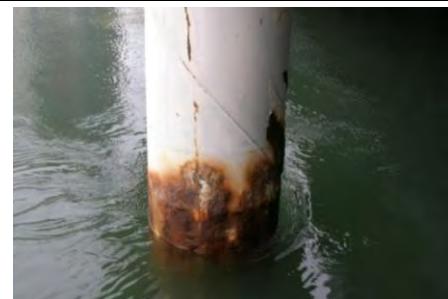
汽水域にあるパイルベント橋脚の水面付近に著しい腐食が生じている例

- 鋼製パイルベント橋脚の断面欠損は水中部で生じることがあり、没水部や飛沫部の腐食条件が最も厳しく、条件によっては著しい腐食が生じる場合がある。
- 干潮河川など塩分の影響を受けている箇所においては著しい腐食が生じる場合がある。
- 水中部の直接目視可能な範囲を最大限にするために、渴水期に状態把握を行うのがよい。
- 水中部に付着物がある場合は付着部について局部腐食が進行している場合もあるため、付着物を除去しながら状態の把握を行うのがよい。
- 状態の把握においてケレンした部分やハンマ等で防食を傷めた可能性がある場合は、防錆措置を行うのがよい。
- 出水期に流下した土砂などが鋼管に衝突し鋼管表面を削ることがある。
- 防食が施されている鋼部材でも、石や砂の衝突による傷や磨耗、防食の欠陥等が原因で局部的に著しく腐食が進行し、孔食や断面欠損につながる場合がある。
- 孔食や断面欠損が進展するとパイ爾ベント橋脚に座屈が生じことがある。
- 状態の把握にあたっては、潜水士による直接目視あるいは水中カメラ等による視認で変状を把握することが効果的である。水中カメラを活用する際の留意点は、「I編 基礎地盤の洗掘」を参考にするとよい。
- 状態の把握の結果、局部的な孔食が生じている、断面欠損が生じている、あるいは著しい減肉が生じているなど部材に著しい腐食があるか、その疑いがあることが判明した場合には、腐食の範囲・断面減少の規模を可能な限り定量的に記録しておくとよい。また、状況に応じてより詳細な状態の把握が必要となる。

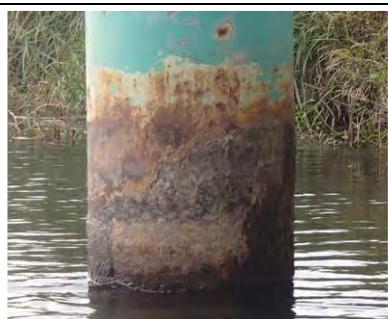
汽水域にあるパイルベント橋脚の水面付近に著しい腐食が生じている例

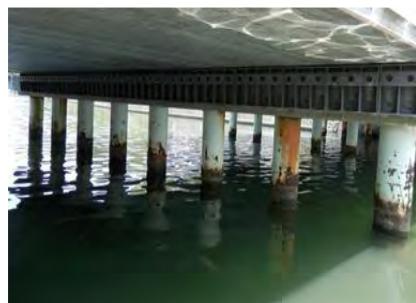
パイルベント橋脚の水面付近に著しい腐食が生じている例

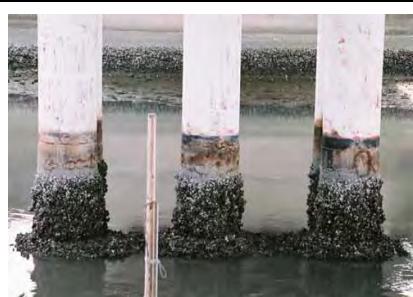
海中のパイルベント橋脚に海洋生物が付着している例

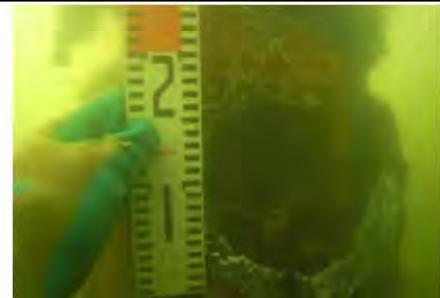
パイアルベント橋脚の没水部に腐食による著しい断面欠損が生じている例

- 鋼製パイルベント橋脚の断面欠損は水中部で生じることがあり、没水部や飛沫部の腐食条件が最も厳しく、条件によっては著しい腐食が生じる場合がある。
- 水中部に付着物がある場合は付着部について局部腐食が進行している場合もあるため、付着物を除去しながら状態の把握を行うのがよい。

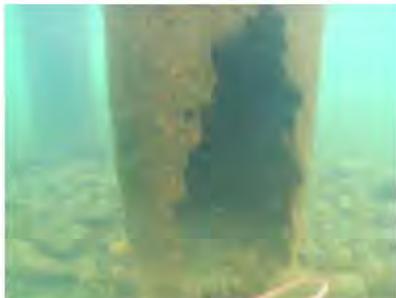
パイアルベント橋脚の没水部に腐食による著しい断面欠損が生じている例

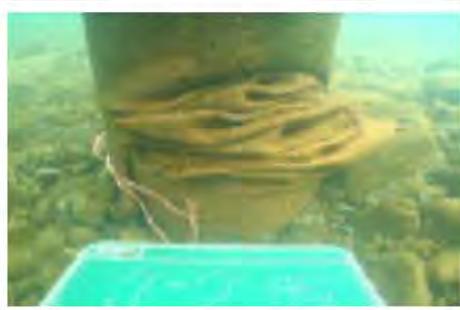
パイアルベント橋脚の没水部に座屈による変形が生じている例

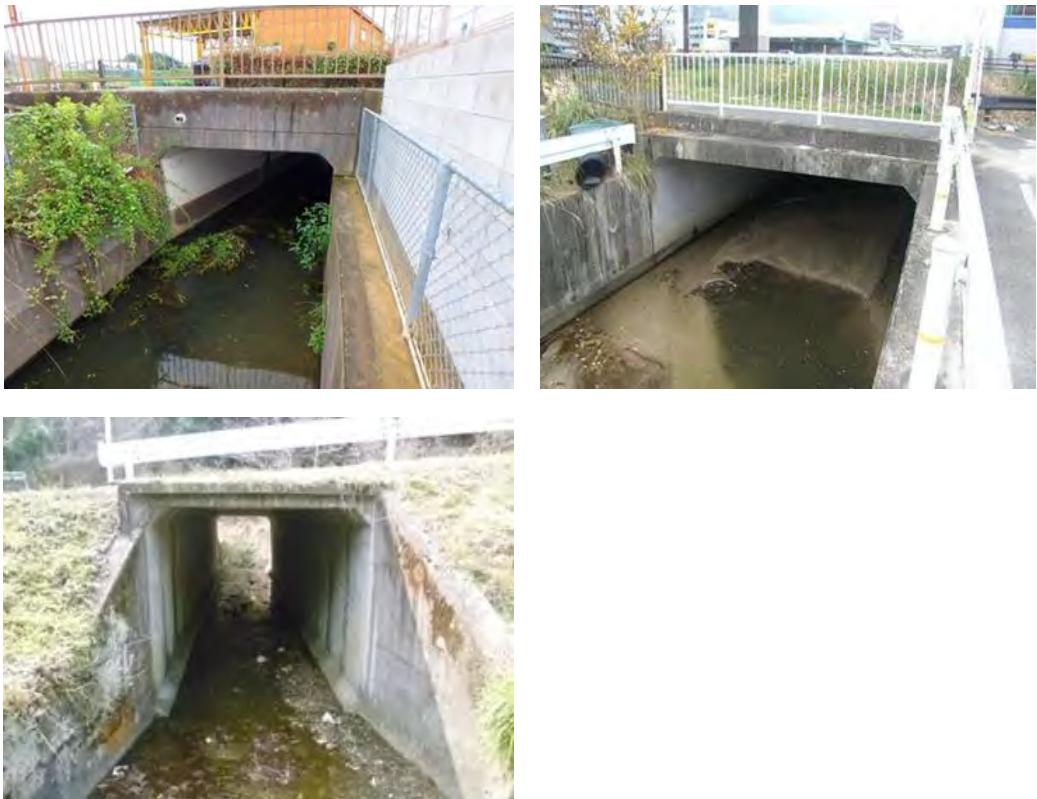
- ・充実断面を有する一連の鉄筋コンクリート部材からなり、支持する道路の横断方向に見たときに剛性ボックス断面が構成される。
- ・ボックスの隅角部は剛結されているとみなせる。
- ・各部材のせん断スパン比も小さく、かつ、ボックスの各辺の断面寸法の変化がない。なお、せん断スパン比が小さいと考えられる溝橋の諸元を定量的に示すことはできないが、過去の道路土工カルバート工指針平成11年3月（社団法人 日本道路協会）に具体的な設計法を示している剛性ボックスカルバートの断面の大きさや、全国の溝橋の定期点検結果のうちこの参考資料の作成にあたって参考とした範囲からは、場所打ちコンクリートによる場合は内空高 5m × 内空幅 6.5m まで、プレキャスト部材による場合は内空高 2.5m × 内空幅 5m までの断面であればこれに該当することが多いと考えてよい。以下に例を示す。

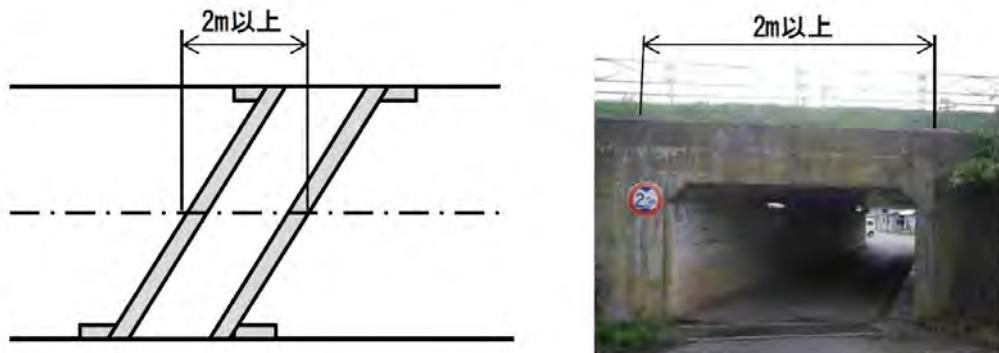
■橋長 2 m 以上の考え方

- ・溝橋（カルバート）の橋長は、外寸 2 m 以上とし、カルバート上部道路の道路軸方向（斜角考慮）の長さを計測した値とする。

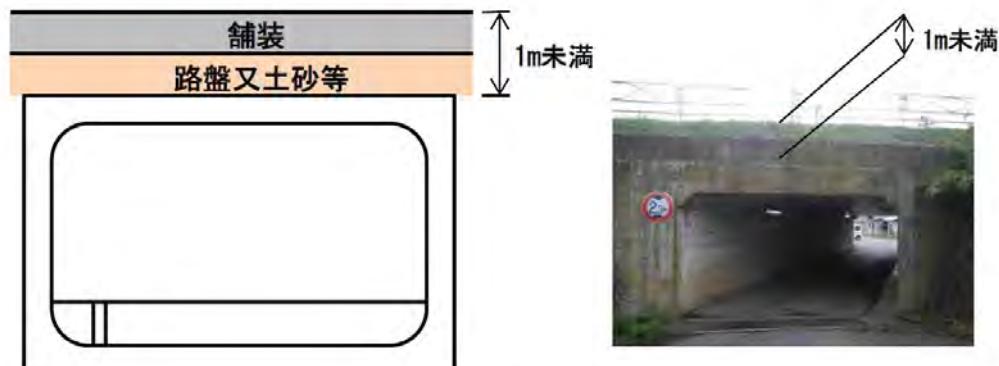
■土被り 1 m 未満の考え方

- ・溝橋（カルバート）の天端から、歩車道等の上面の厚さが 1m 未満のもの。
※土被り厚が測定の位置で異なる場合（車道部・歩道部等）は、最小値となる位置で判断するものとする。

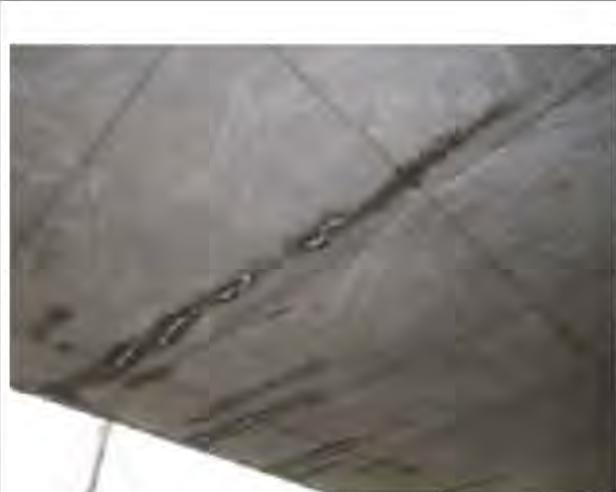
頂版コンクリートに漏水を伴うひびわれがある場合、貫通したひびわれの上側から雨水が供給されている可能性が高い。内部鉄筋の腐食やコンクリートの劣化が促進される可能性がある。原因が除去されないままでは、内部鋼材の断面減少や破断を生じたり、コンクリートに上載荷重の影響でひびわれが発達したり、コンクリートがブロック化していくなど耐荷性能が低下する可能性もある。
