橋 梁 定 期 点 檢 要 領

令和 6 年 7 月

国土交通省 道路局 国道・技術課

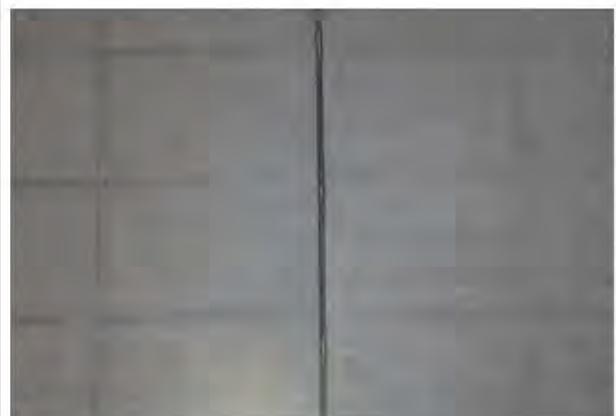
頂版コンクリートの接合部では、内部に一体化のための鉄筋などが配置されていることが一般的である。目地部から伸びるひびわれによって、有効断面が減少していくと、版としての剛性が低下したり、鉄筋の付着が低下、接合機能の低下などによって頂版全体の耐荷性能が低下する可能性がある。またひびわれから雨水の浸入が生じると鉄筋の腐食を生じさせる可能性もある。なお、ひびわれの発生原因は様々に考えられるだけでなく、複数の原因が関わっていることも多く、必要な情報を取得して原因の推定などの評価を行う必要がある。

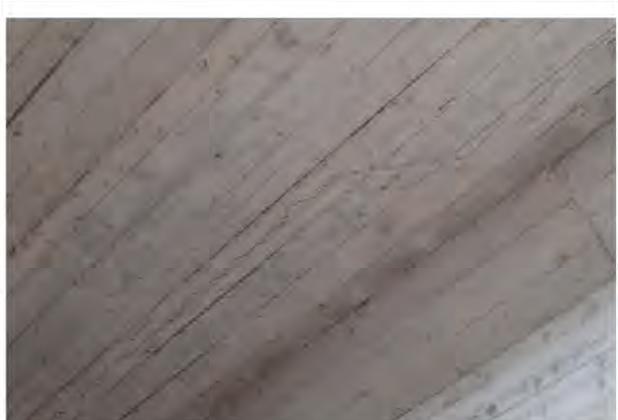
頂版コンクリートは上載荷重に対する床版としての抵抗以外に、断面全体の耐荷性能にも大きな役割を果たしている。そのため頂版コンクリートに生じたひびわれによる影響も多岐にわたることになる。また様々な作用に対して頂版コンクリートにも応力が伝達されるため、その原因や発生位置、性状によらず、溝橋に作用する可能性がある荷重に対する影響を評価する必要がある。

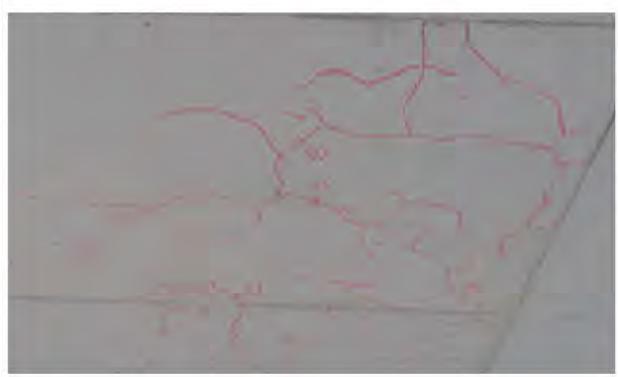
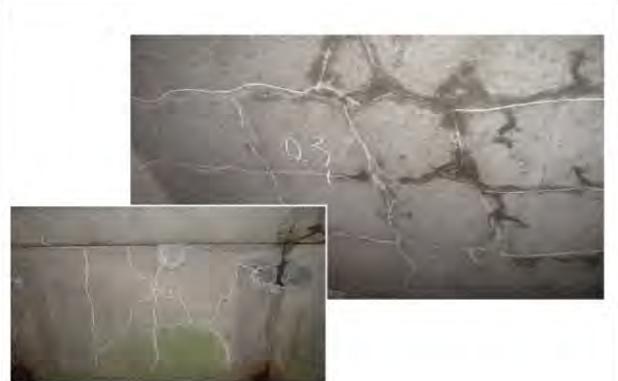
- 土被りが浅い頂版では活荷重による応力の変動により床版作用に起因するひびわれが生じやすい
- 頂版コンクリートでは、応力の繰り返し変動、内部鋼材の腐食を生じさせうる水の内部への浸入は、原因が除去されない限りひびわれの発達や進展を継続させる可能性が高く注意が必要である。
- 隅角部やその近傍は応力集中箇所であり、その位置にひびわれがあると進展によって耐荷力に重大な影響を及ぼす可能性があるだけでなく、かぶりコンクリートの脱落を生じさせやすい。

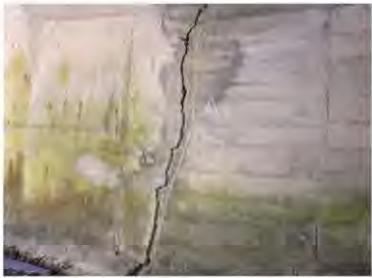
<p>例 背面土がある側壁コンクリートで漏水を伴うひびわれがある場合、貫通した水みちがあることを意味しており、漏水が継続すると、内部鋼材の腐食が進展し、その範囲や位置によっては、耐荷性能に影響を及ぼす場合もある。</p>

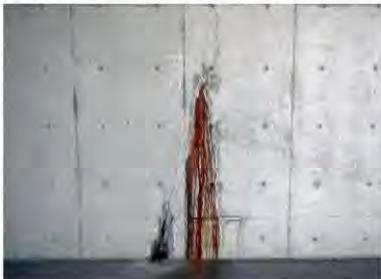
<p>例 背面土がある側壁コンクリートで漏水を伴うひびわれがある場合、貫通した水みちがあることを意味しており、漏水が継続すると、内部鋼材の腐食が進展し、その範囲や位置によっては、耐荷性能に影響を及ぼす場合もある。</p>

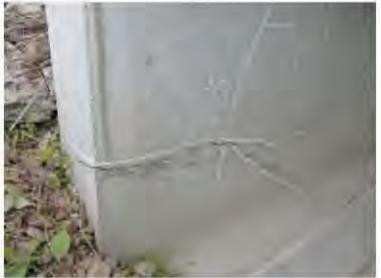
<p>例 隅角部近傍は応力集中箇所となっていることが多い、ひびわれが生じている場合、構造全体の耐荷性能が低下している可能性がある。隅角部でひびわれが生じる原因には、構造全体の沈下断面全体の異常変位や過大な応力の発生なども考えられる。</p>
	<p>例</p>
<p>備考</p> <p>■例えば隅角部やその近傍のひびわれやせん断ひびわれなど、進展すると耐荷力に重大な影響を及ぼす可能性がある部位にひびわれが発生している場合は、進展性について慎重に判断しなければならない。</p>

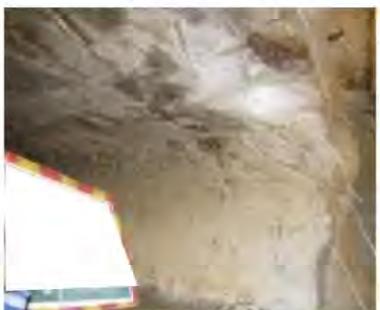
<p>例</p> <p>漏水を伴うひびわれがある場合、上側又は背後からのコンクリート内部への顕著な漏水が継続するなど、環境が改善されないまま放置されると、内部鋼材の腐食が進展し、耐荷性能に影響を及ぼす場合もある。</p>

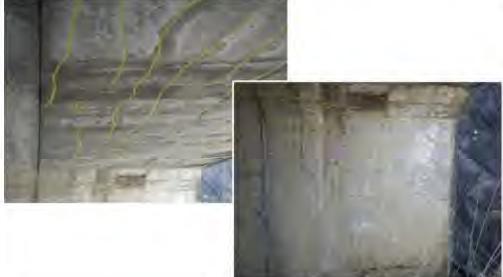
<p>例</p> <p>漏水を伴うひびわれがある場合、上側又は背後からのコンクリート内部への顕著な漏水が継続するなど、環境が改善されないまま放置されると、内部鋼材の腐食が進展し、耐荷性能に影響を及ぼす場合もある。</p>

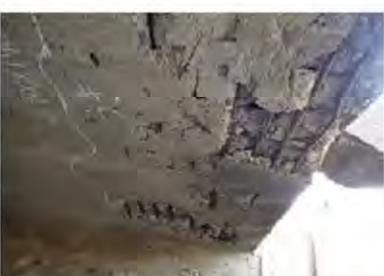
<p>例</p> <p>頂版コンクリートで広範囲にかぶりコンクリートのうきや剥離が生じたり、露出した鉄筋に腐食が見られるような場合、上側から内部を浸透してきた雨水による場合もある。その場合、下面にこれらの変状が現れた時点で既に内部鋼材の腐食やコンクリートの劣化が広く進行している可能性もある。頂版コンクリートの落下による第三者被害にも注意が必要である。</p>

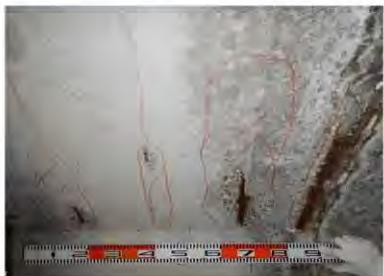
<p>例</p> <p>頂版コンクリートで広範囲にかぶりコンクリートの浸潤や変色が見られる場合、上側から内部を浸透してきた雨水による場合もある。その場合、下面にこれらの変状が現れた時点で既に内部鋼材の腐食やコンクリートの劣化が広く進行している可能性もある。またかぶり不足やひびわれの発生に起因して下側から鉄筋の腐食の進行も同時に進行していることもある。</p>
<p>備考</p> <ul style="list-style-type: none"> ■周辺環境によっては、塩害の可能性についても検討するのがよい。 ■頂版の広範囲にわたって剥離を伴うひびわれが生じており、内部鉄筋の腐食が広範囲に進行していることが見込まれる場合、腐食の急速な進行が懸念される場合がある。また、腐食の程度によっては、活荷重などの作用に対して耐荷性能が低下している可能性がある。

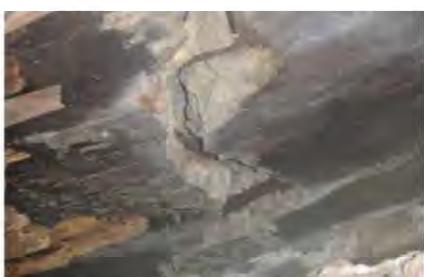
例

頂版コンクリートに大規模な貫通ひびわれが生じている場合、耐荷性能が低下しており、活荷重などの作用によってその位置で部材が破壊するなど、耐荷性能が喪失することもある。またコンクリート塊の落下による第三者被害にも注意が必要である。

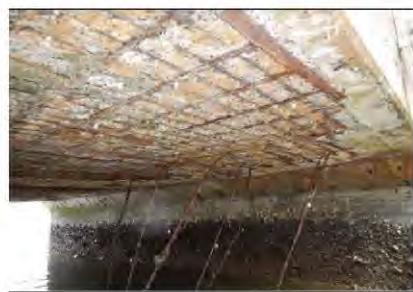
例

最外層の鉄筋が広範囲に腐食して、かぶりコンクリートの劣化も広範囲に及ぶ場合、さらに奥にある鉄筋やコンクリートにも腐食やひびわれが生じて耐荷性能が大きく低下していることもある。鉄筋の腐食やコンクリートの劣化が上側からの水による場合には、既に断面全体に損傷が及んでいる可能性もある。

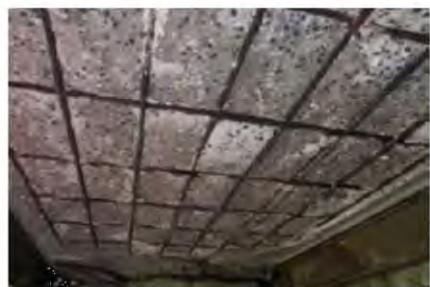
例

広範囲に鋼材が腐食し、鉄筋の断面減少や破断などが見られる場合、その範囲や位置、コンクリートの状態によっては、耐荷性能が低下している可能性があり、活荷重などの作用によって、コンクリートが抜け落ちることもある。

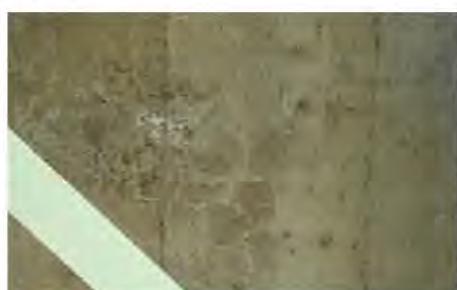
例

床版裏面に漏水、著しい浸潤、石灰分の析出がみられる場合、上面側からの雨水が床版を貫通するひびわれを通じて下面にまで到達している可能性が高い。局部的であっても、その部位で鉄筋が腐食していたりコンクリートがブロック化して抜け落ちや、路面陥没、舗装の飛散などに至る可能性もある。
(写真は、桁橋の床版の例)

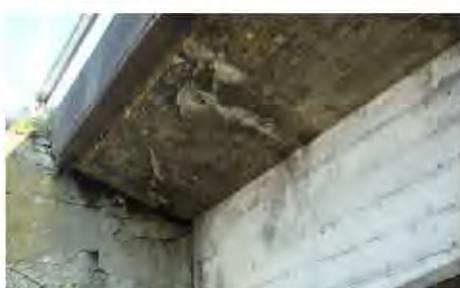
例

床版裏面に漏水、著しい浸潤、石灰分の析出がみられる場合、床版を貫通するひびわれが生じているため、局部的であっても、雨水の影響も関わって急速に劣化が進行して抜け落ちを生じたり、路面凹凸の発生、舗装の飛散などが生じる可能性もある。
(写真は、桁橋の床版の例)

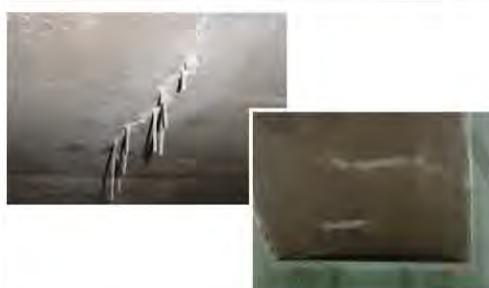
例

床版裏面に連続的なひびわれが生じている場合、その断面ではひびわれが貫通しており、漏水や石灰分の析出を伴う場合には上面からの雨水の浸入による鉄筋の腐食やひびわれ面の劣化も生じていることがある。このような状態では耐荷性能は低下しており、床版防水の不備などで雨水の浸入が継続すると、急速に損傷が進展する可能性もある。
(写真は、桁橋の床版の例)

- 頂版において活荷重による応力変動が大きいと懸念される場合には、疲労によるひびわれの可能性がある。
- 貫通ひびわれが生じ、輪荷重による応力の変動が顕著である場合、放置すると急速に劣化が進行する可能性が高い。これにコンクリート内部への水の浸入が重なると、劣化を著しく促進する可能性が高い。

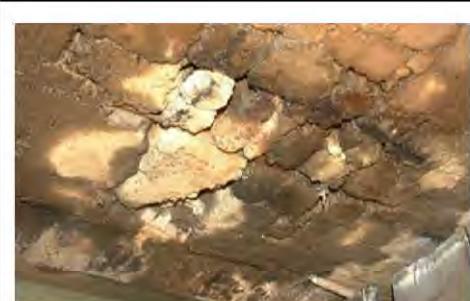
例

床版下面側のひびわれが格子状に発達してひびわれ幅も大きくなっていたり、顕著な漏水や石灰分の析出が生じている場合、貫通ひびわれによって既に床版コンクリートがブロック化して一体性を失っている可能性が高い。輪荷重などの作用で、容易に抜け落ちる可能性がある。

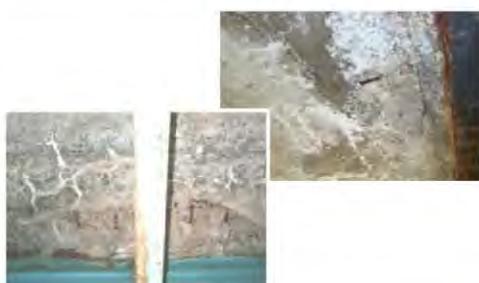
例

床版下面側のひびわれが格子状に発達してひびわれ幅も大きくなっていたり、顕著な漏水や石灰分の析出が生じている場合、貫通ひびわれによって既に床版コンクリートがブロック化して一体性を失っている可能性が高い。輪荷重などの作用で、容易に抜け落ちる可能性がある。

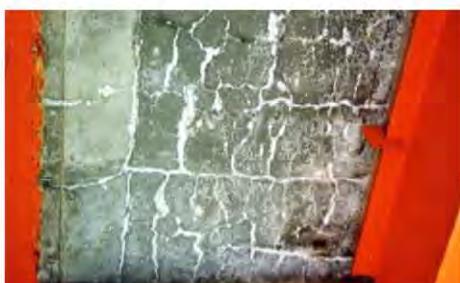
例

床版下面側のひびわれが格子状に発達してひびわれ幅も大きくなっていたり、顕著な漏水や石灰分の析出が生じている場合、貫通ひびわれによって既に床版コンクリートがブロック化して一体性を失っている可能性が高い。輪荷重などの作用で、容易に抜け落ちる可能性がある。

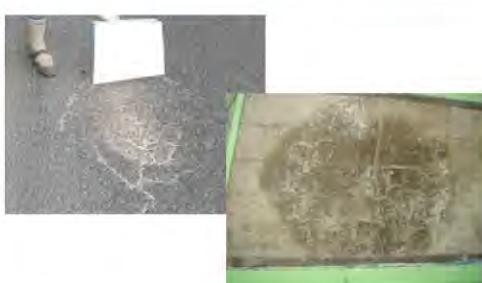
例

床版下面では局部的な浸潤に留まっていたり、ひびわれの範囲が限定的であっても、直上の舗装に陥没やセメント分の噴出痕が見られる場合、床版上面が土砂化しているなど上側からも損傷が拡大しつつあり、抜け落ちを生じるなど深刻な状態となりやすい状態である可能性が高い。

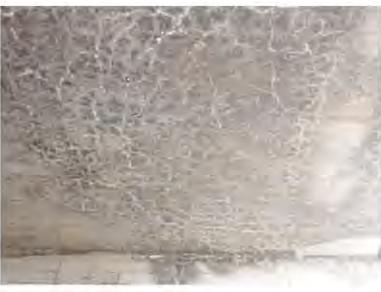
<p>例 過去に補修・補強した部位からひびわれが生じている場合、変状の全貌が外観目視では判断できないことが多い。内部で劣化が進行している場合、危険な状態となっている可能性もある。</p>

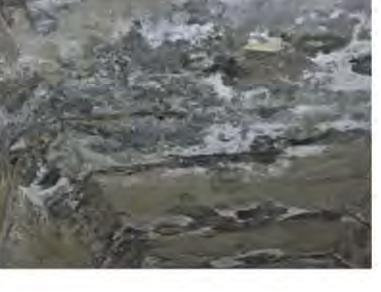
<p>例 不規則なひびわれが発達したり、全面に顕著な変色が拡がっている場合には、アルカリ骨材反応の併発など複合的な劣化が生じていることが疑われる。</p>

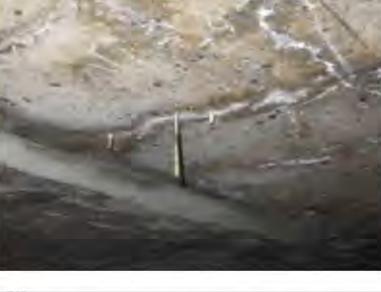
<p>例 不規則なひびわれが発達したり、全面に顕著な変色が拡がっている場合には、アルカリ骨材反応の併発など複合的な劣化が生じていることが疑われる。</p>

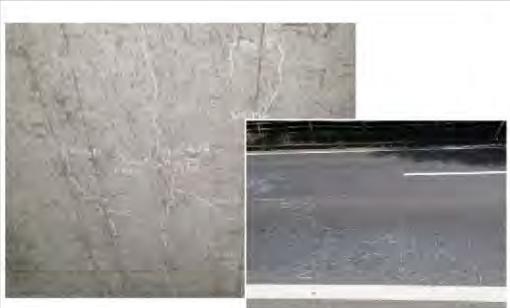
例

頂版コンクリートと舗装の両者にひびわれが見られる場合、土被りが浅いなど、活荷重による応力変動の繰り返しの影響を受けやすい場合には、床版ひびわれに発展する可能性もある。

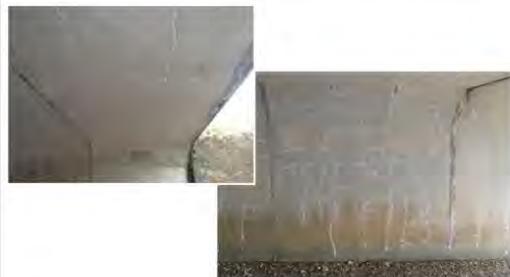
例

頂版から側壁に連続して規則的にひびわれが発生している場合には、配筋とひびわれの位置関係、使用材料、周辺地盤の沈下等に伴う土圧の増加など様々な観点から、原因を調べるのがよい。

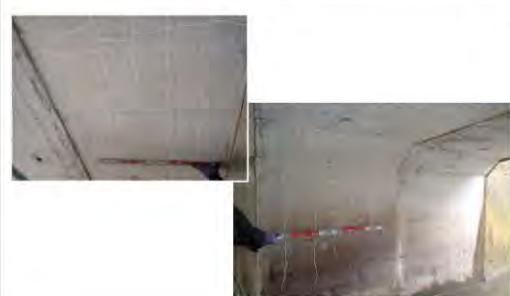
例

頂版から側壁に連続して規則的にひびわれが発生している場合には、配筋とひびわれの位置関係、使用材料、周辺地盤の沈下等に伴う土圧の増加など様々な観点から、原因を調べるのがよい。

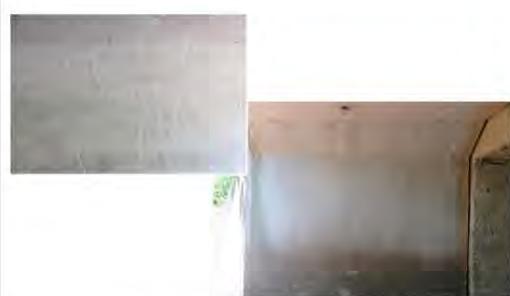
例

頂版から側壁に連続して規則的にひびわれが発生している場合には、配筋とひびわれの位置関係、使用材料、周辺地盤の沈下等に伴う土圧の増加など様々な観点から、原因を調べるのがよい。

- 原因を調べるにあたっては、底版が存在しない、頂版・側壁・底版が互いに剛結されていない、途中で接合部があるなど、構造形式の想定に疑いがないかも確認しておくといい。
- 周辺環境によっては、塩害などとの複合的な劣化についても調査が必要な場合もある。

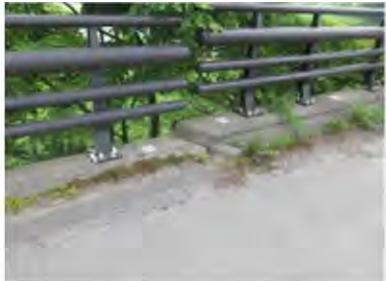
例	路面に段差や線形不整が生じている場合、構造全体が沈下や異常変位を生じている可能性がある。構造全体の安定性など耐荷性能に影響が生じている可能性がある。なお液状化や地盤そのものの沈下など様々な原因が考えられる。不同沈下では構造物同士の遊間異常により干渉や接続部の損傷が生じている可能性もある。

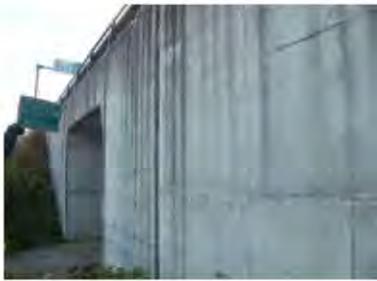
例	底版周辺の地盤の変状等により、不同沈下が生じている場合や隣接する盛土部の沈下等の異常により構造物全体が沈下や傾斜、異常変位を生じている場合、土圧の異常、隣接するボックス同士の相互干渉などが生じている可能性がある。その場合、構造全体としての耐荷性能は低下している可能性がある。

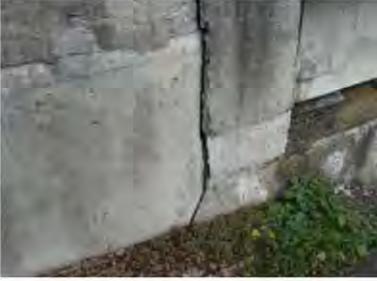
例	底版周辺の地盤の変状等により、不同沈下が生じている場合や隣接する盛土部の沈下等の異常により構造物全体が沈下や傾斜、異常変位を生じている場合、土圧の異常、隣接するボックス同士の相互干渉などが生じている可能性がある。原因には周辺土砂の流出や吸い出し、盛土など周辺地盤全体の変位など様々な可能性が考えられる。

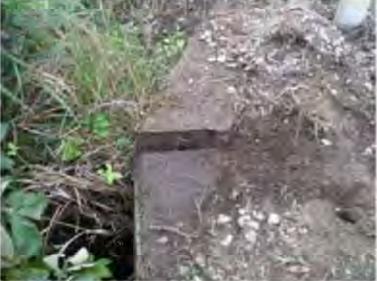
例	構造物の周辺に土砂の流出痕が見られる場合、過去に液状化が生じた可能性がある。液状化が生じた場合、構造物に沈下や傾斜などの異常変位が見られることがあるが、明確な変状がなくとも支持力に影響が生じていたり、背面土の土圧に異常が生じていることもあるため注意が必要である。
備考

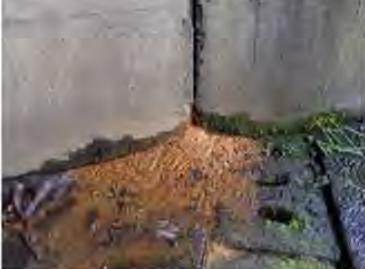
<p>例 ひびわれ部、打継ぎ目地、構造間の接合部、隣接するコンクリート擁壁との隙間などから土の流出が見られる場合、貫通部を通じて背面の土砂が流出している。空洞の発生や背面の土構造強度低下、土圧の異常などによって耐荷性能に深刻な悪影響を及ぼす可能性もある。また大雨時の流水などで急速に変状が進行することもある。</p>

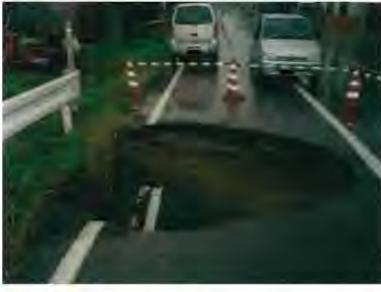
<p>例 打継ぎ目地や隣接するコンクリート擁壁との隙間などから土が流出している場合、大雨時の流水などにより、路面に陥没などの異常が急速に進展する可能性がある。</p>	
備考

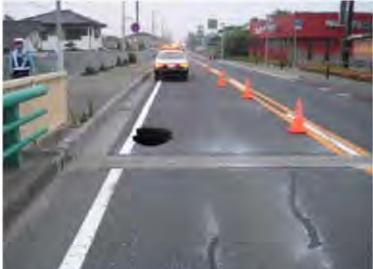
<p>背面の路面に変状が生じている場合、構造物背面土の流出が生じている可能性がある。 大雨時の流水により、路面に陥没などの異常が急速に進展する可能性もある。</p>	
	<p>例</p>

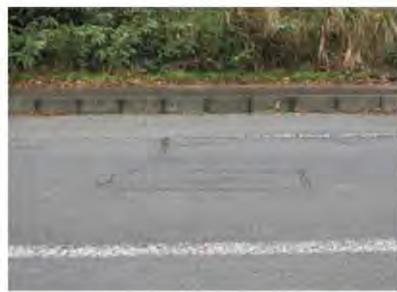
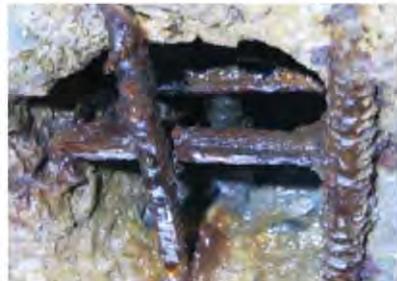
<p>舗装表面に損傷が見られる場合、頂版コンクリートの抜け落ち、鉄筋の露出・腐食等の損傷が生じていたり、内部コンクリートの劣化が生じているなど、耐荷力に影響を与えている場合がある。 また、過去に附属物が設置されたなどの理由により、頂版コンクリートの一部が後埋めされているなど、局部で損傷が生じている場合がある。</p>	
備考	舗装の異常については、他の変状の兆候である可能性にも留意する。

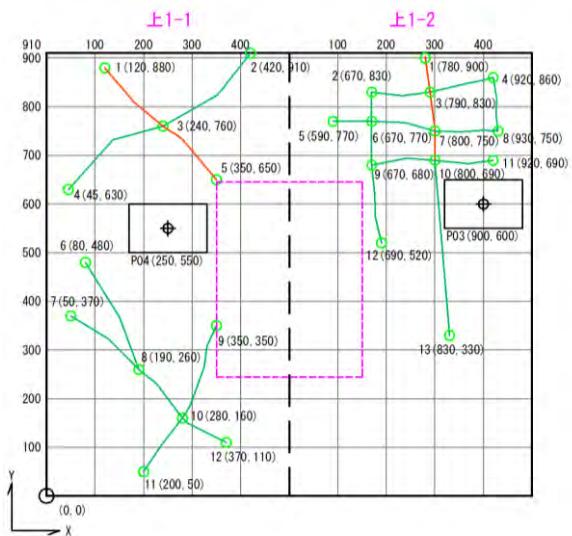
様々なひびわれパターン図

■コンクリートのひびわれパターンに応じた見え方の例

幅, 長さ, 方向(縦, 横, 斜め), 格子状, 分岐, 位置(中心部, 外縁部)等の違い

様々な変状の種類や寸法、形状を把握するには、分解能について特徴を把握しておく必要がある。特徴を表すためにはさまざまな指標が考えられる。内空に生じるひびわれには、部材軸、部材軸直交、又はこれが様々に組み合わさることも想定されたり、隅角部に生じることも想定されることから、少なくともこれらを想定したいくつかの向きやパターンのひびわれ又はこれを模擬したものを機器等を通じて見てみたり、幅や長さを変えて配置したいくつのひびわれ又はこれを模擬したものを見たりし、近接目視をした結果として比較しておくとよい。換言すれば、キャリブレーションした範囲で結果が得られるよう、機器を使用することが基本となる。

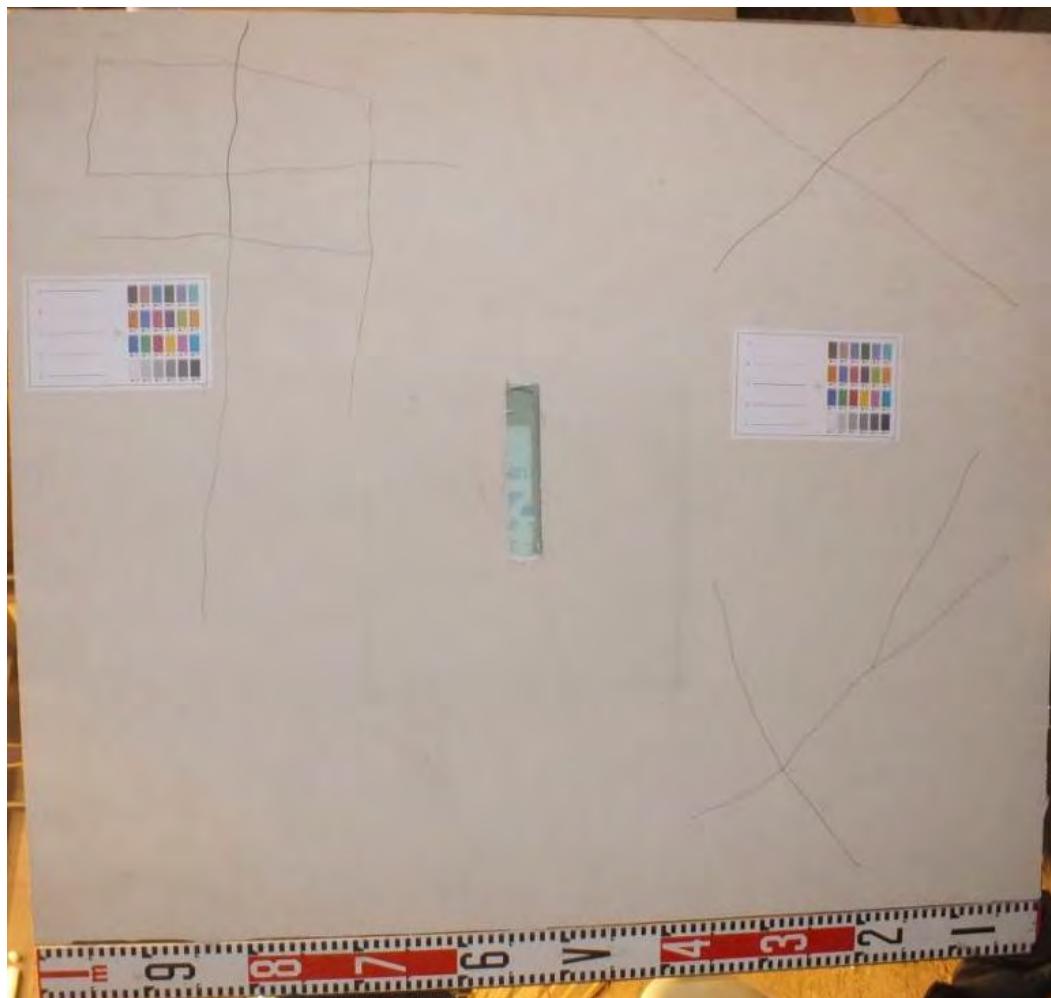
ひびわれ写真と
写真から作成した損傷図
(ただし, 左右反転)

- 0.2mm未満
- 0.2mm以上0.3mm未満
- 0.3mm以上

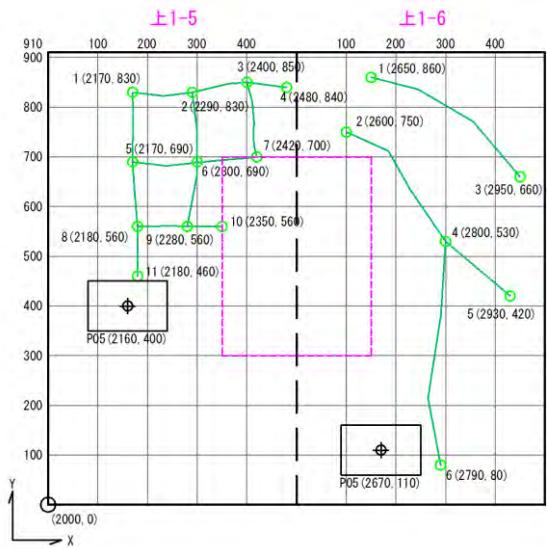
様々なひびわれパターン図

■コンクリートのひびわれパターンに応じた見え方の例

幅, 長さ, 方向(縦, 横, 斜め), 格子状, 分岐, 位置(中心部, 外縁部)等の違い

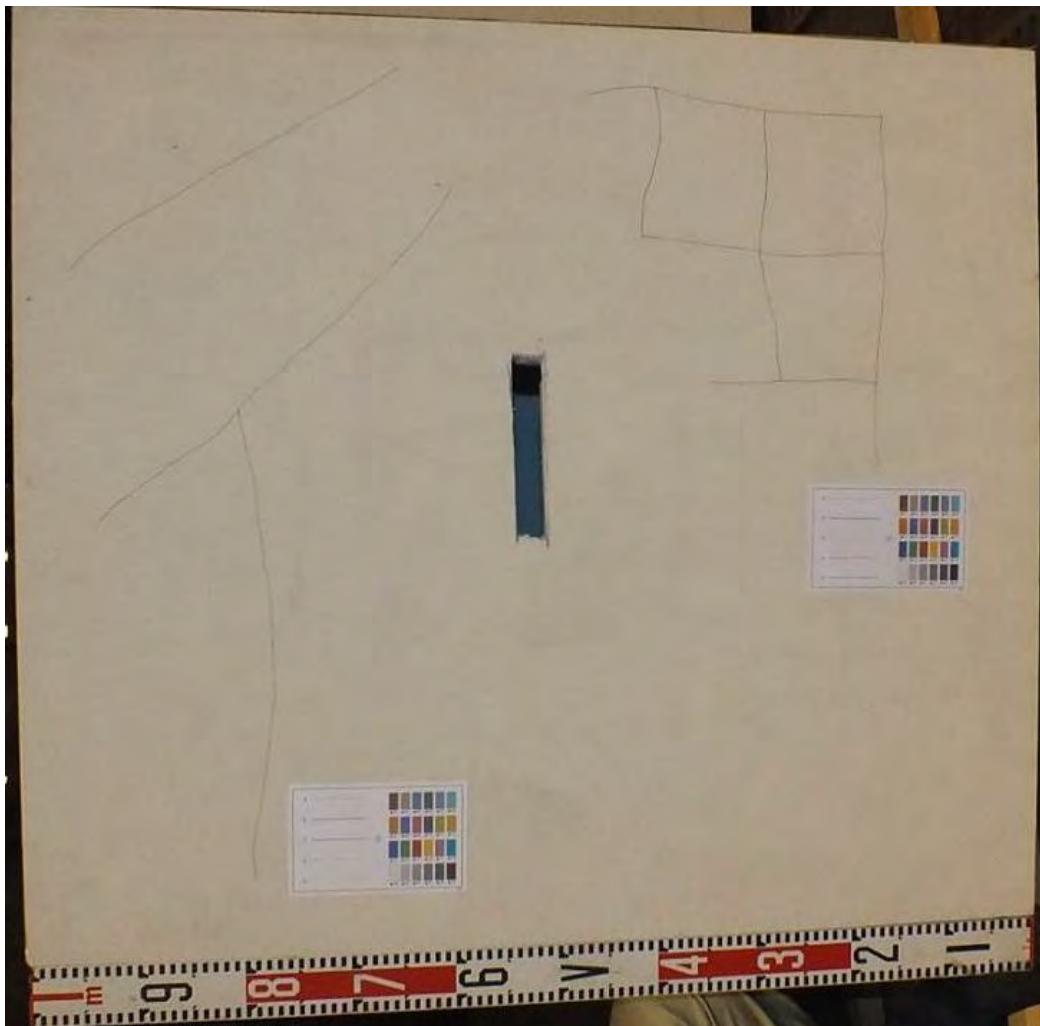
ひびわれ写真と
写真から作成した損傷図
(ただし, 左右反転)

青	0.2mm未満
緑	0.2mm以上0.3mm未満
赤	0.3mm以上
