技術番号 BR020016

技術名 レーザー打音検査装置

開発者名 株式会社 フォトンラボ

カタログ分類 非破壊検査技術 検出項目 うき 試験区分 標準試験

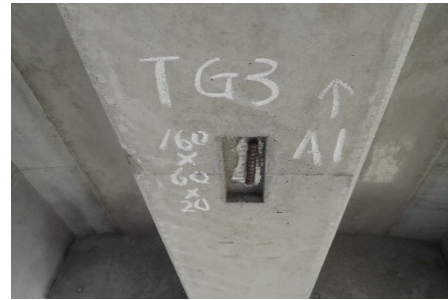
②160×60×20mm

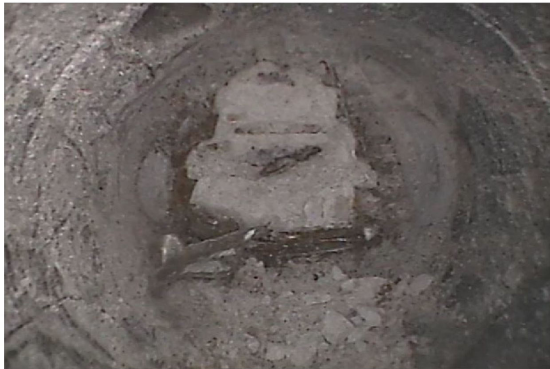
中間桁② 左 判定：充填

- 中間桁②左の削孔目視調査結果では、グラウトが確認され、充填と判断される。
- 右の削孔目視調査結果は、シースの下部に空洞を確認した。鋼棒も確認され、グラウトが未充填であることを確認した。
- よって、中間桁②の鋼棒はグラウトが部分的に未充填であると考えられる。

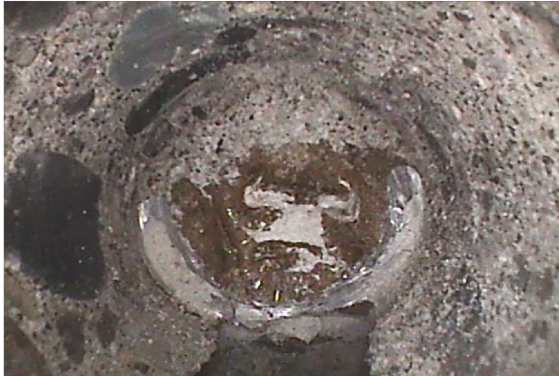
端桁④ 左 判定：充填

- 端桁④左・右の削孔目視調査結果でグラウトが確認され、どちらも充填と判断される。
- よって、端桁④の鋼棒はグラウトが全体的に充填であると考えられる。
